INTEGRAZIONE RELAZIONE DI PERIZIA TECNICA

Oggetto: **Integrazione alla relazione di perizia tecnica allo scopo di accertare eventuali lavori eseguiti dall'affittuario e loro conformità alla normativa vigente.**

Il sopralluogo avveniva presso i locali garage dell'albergo sito in Roma alla via Tiburtina, 998.

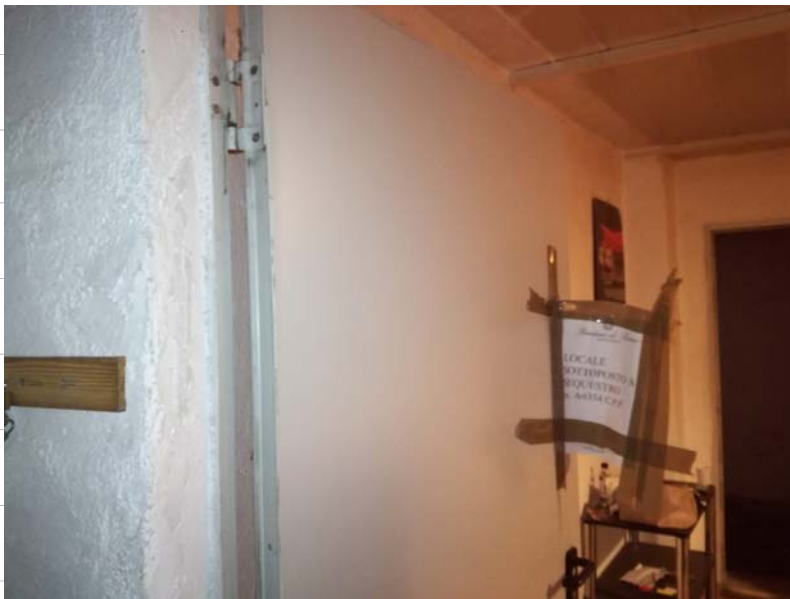
Dal controllo degli ambienti è risultato che sono stati realizzati, dall'affittuario, dei lavori, mai commissionati. In particolare, sono state realizzate delle tramezzature e nuovi impianti.

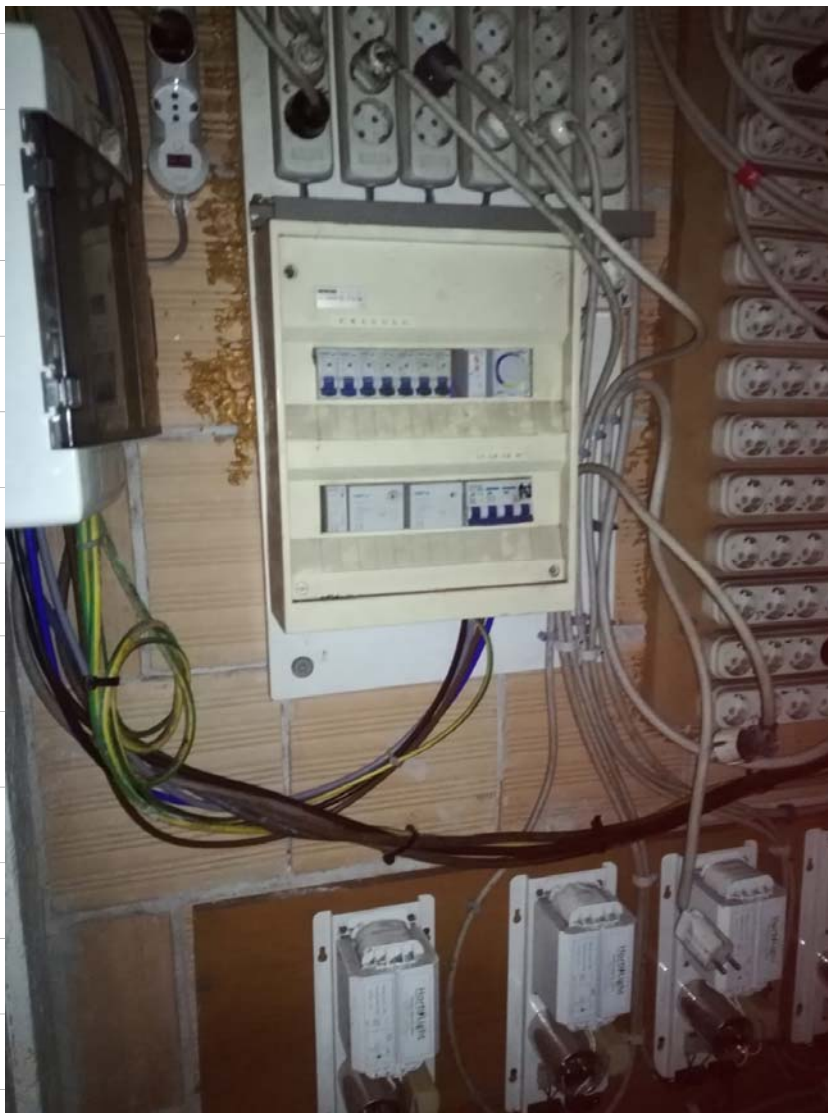
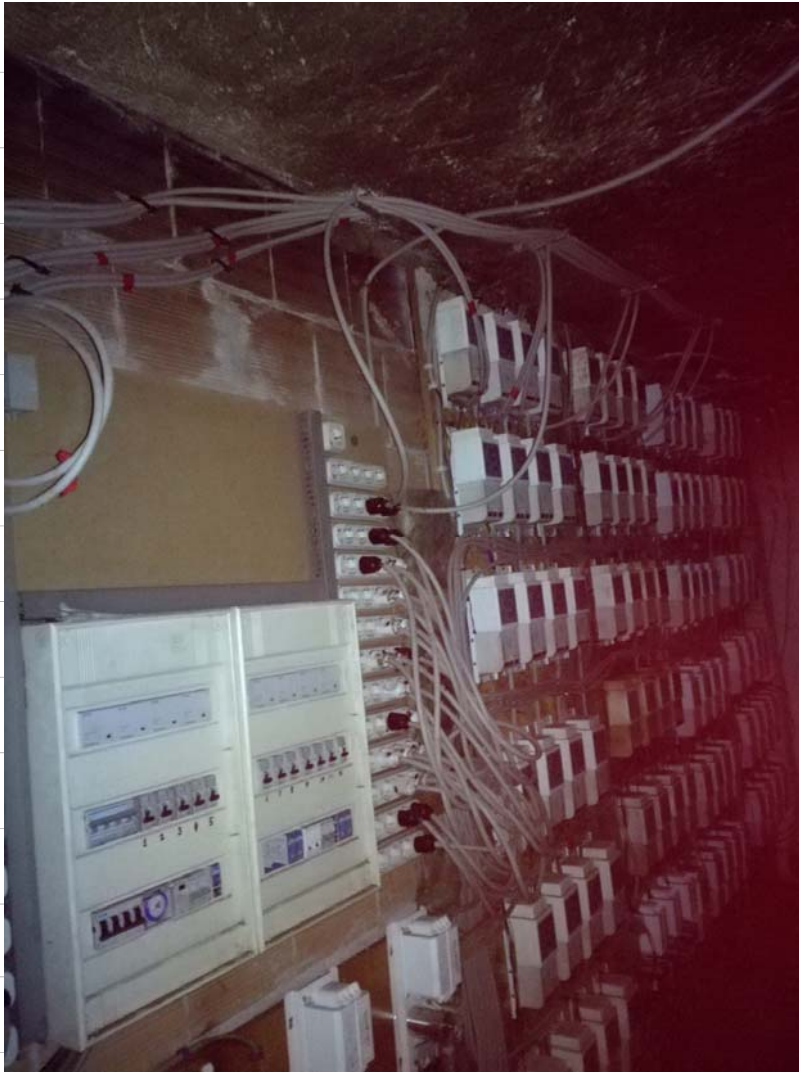
Da quanto si è potuto osservare durante il sopralluogo, i locali oggetto di perizia sono serviti come alloggio per qualcuno anche se, catastalmente, sono adibiti a rimessa per le automobili.

Gli ambienti sono pressoché privi delle più elementari norme igieniche (non ci sono finestre), il bagno è fuori norma.

Nei locali sono presenti letti, suppellettili, padelle e fornelli elettrici per cucinare, una lavatrice e dei panni

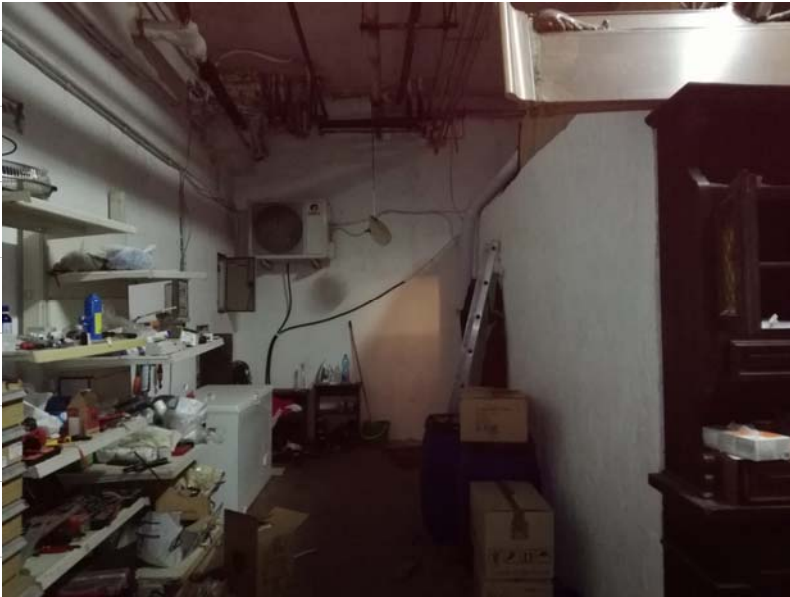
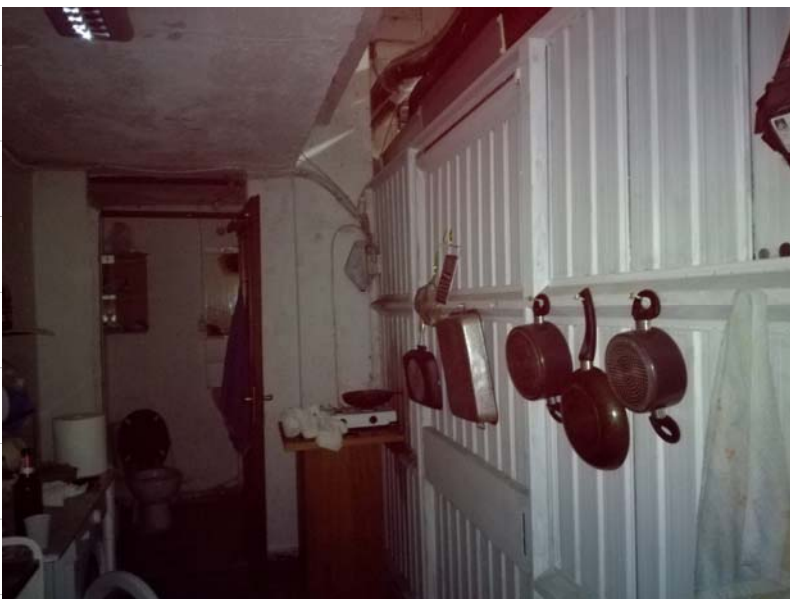
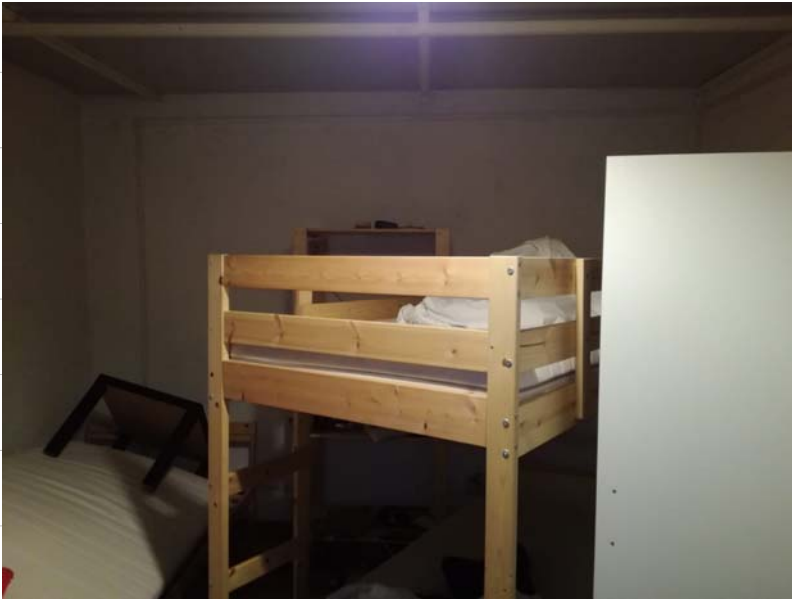
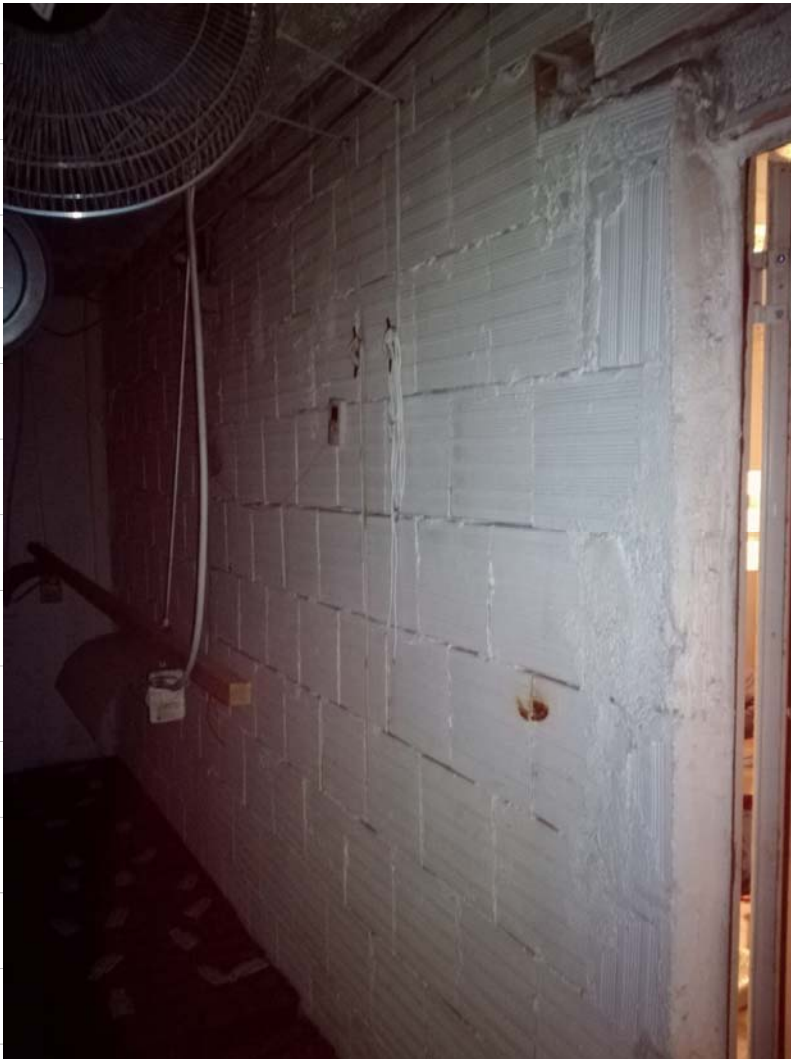
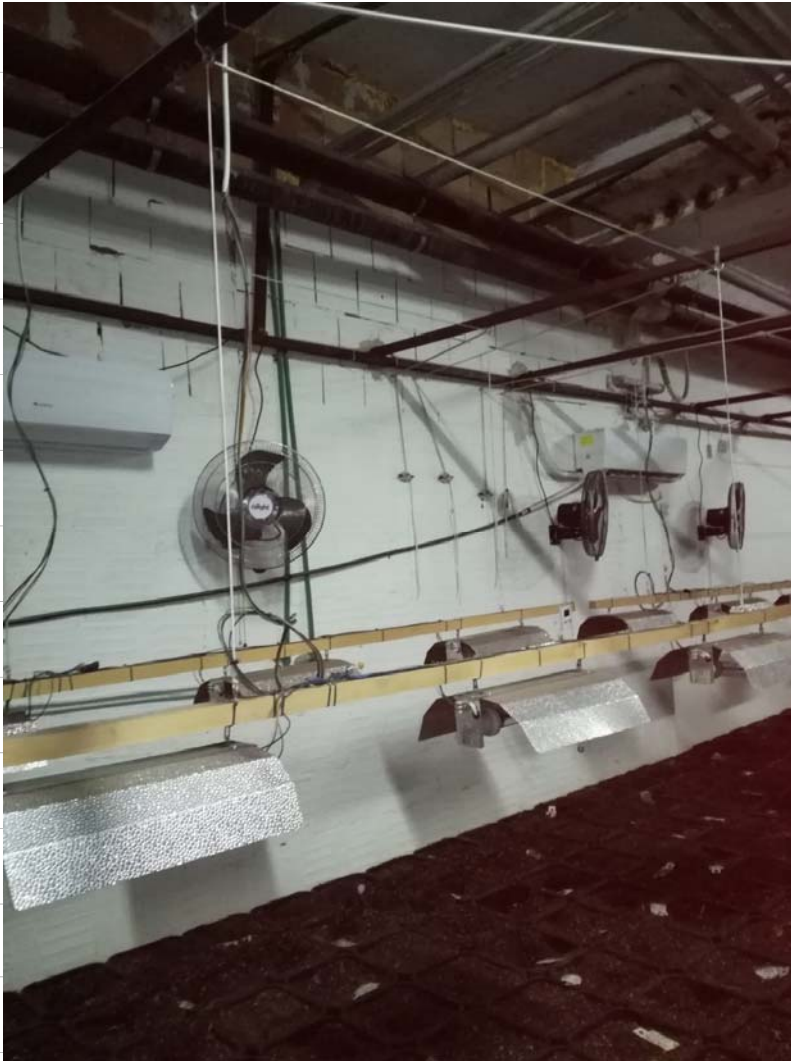
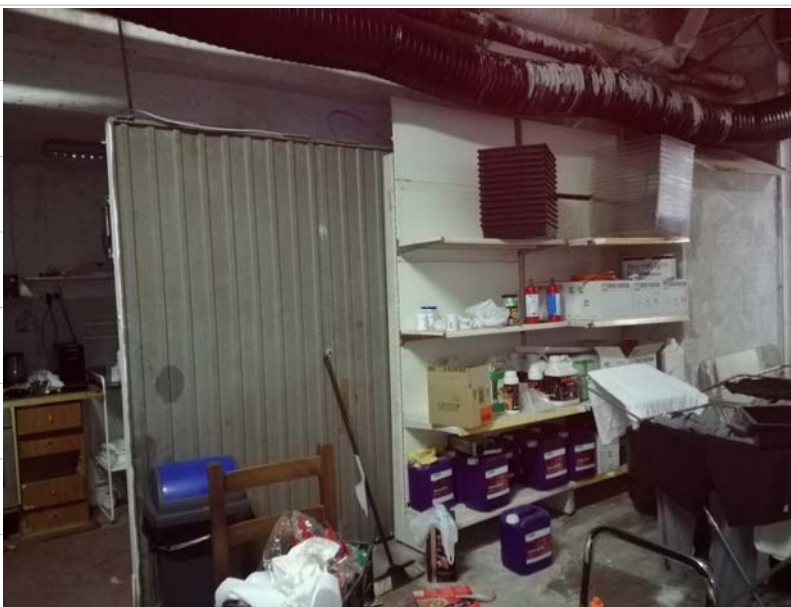
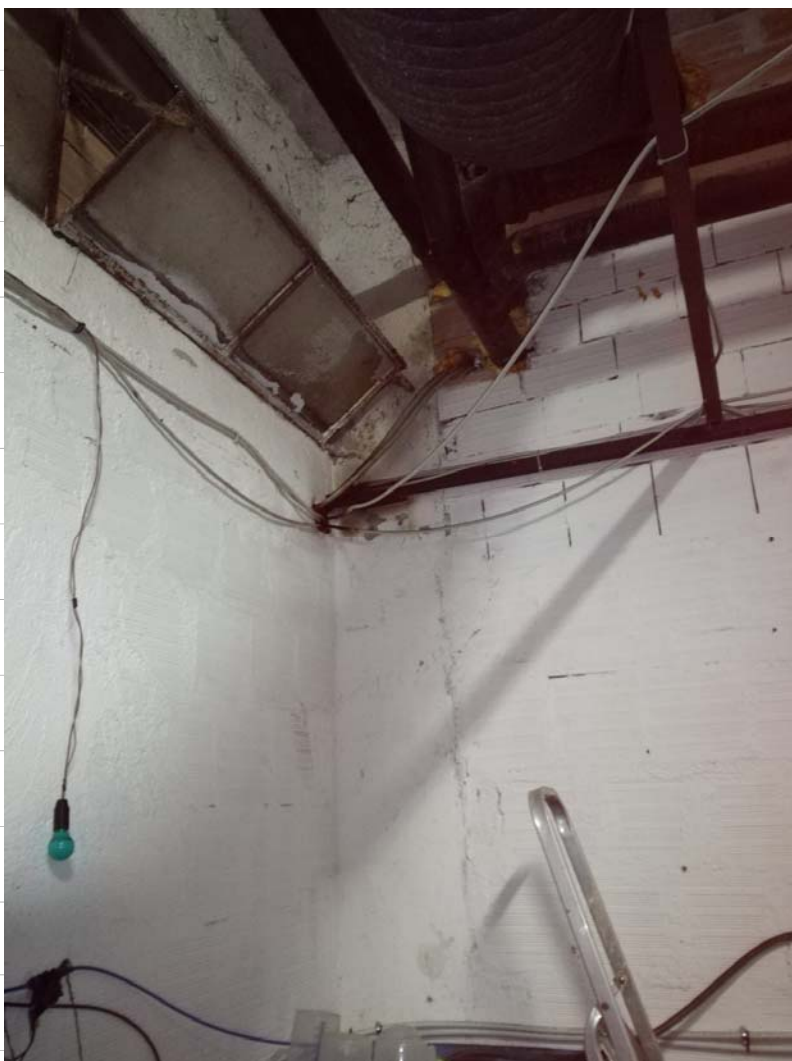
stesi. Anche le finestre presenti sono state murate e il riciclo dell'aria avviene con l'utilizzo di ventilatori. Oltre a tutto questo, su una parete di nuova costruzione, sono presenti un centinaio di quadri elettrici e ciabatte di prese elettriche che, durante la perizia del 2017, non c'erano, con fili penzolanti, alcuni anche molto pericolosi, attaccati alla rinfusa sulle pareti.

Il costo della rimozione delle opere edili si aggira su € 20.000,00.
