RELAZIONE DI STIMA
DEL PERITO ESTIMATORE

STIMA DEI BENI IMMOBILI

TRIBUNALE DI VERONA
SEZIONE FALLIMENTARE
Fallimento RF 104/2021
Sentenza n° 111/2021 del 30/06/2021
Giudice Delegato dott. --- OMISSIS ---
Curatore fallimentare: Avv. --- OMISSIS ---

**LOTTO 1: albergo in precarie condizioni di manutenzione
in Bosco Chiesanuova (VR), Loc. Malga San Giorgio,
per il diritto di proprietà, per la quota di 1/2**

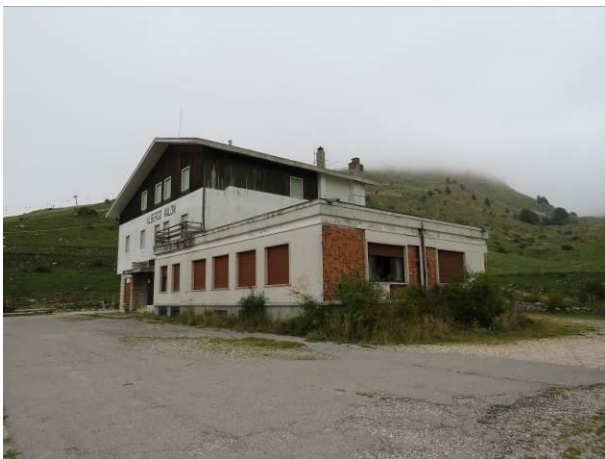
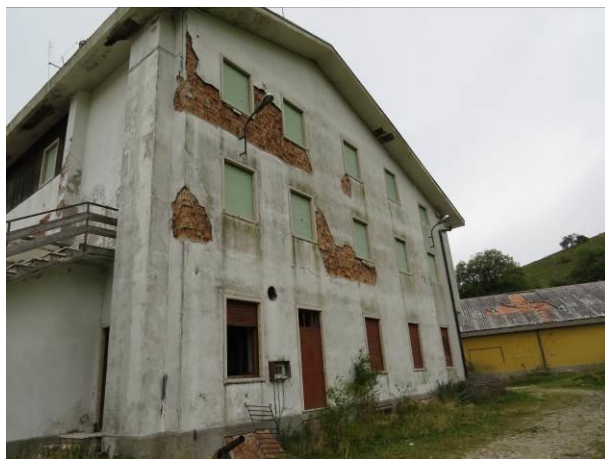
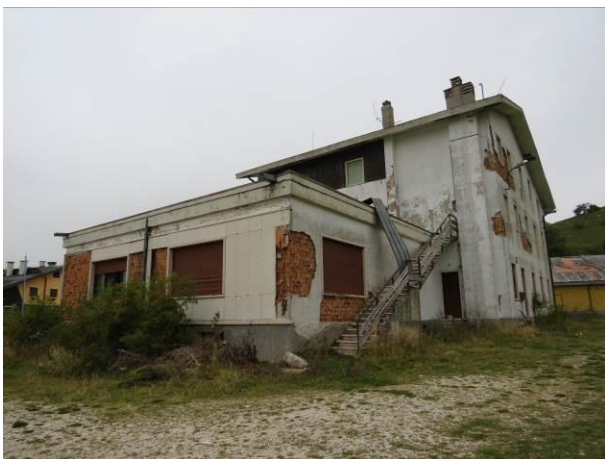
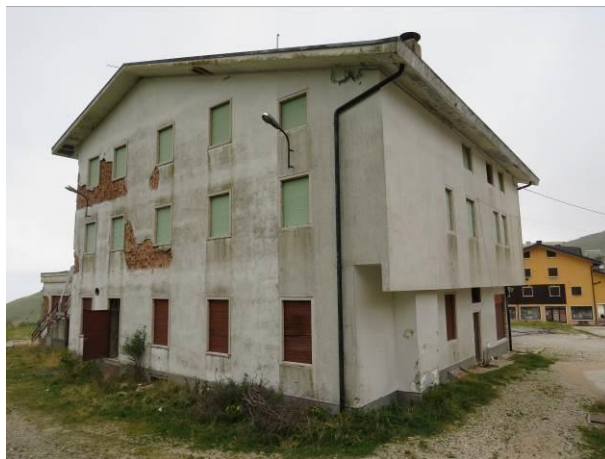
L'inattività della struttura ricettiva e la mancata manutenzione del fabbricato che perdurano da oltre un ventennio hanno contribuito al completo deterioramento dello stabile che allo stato attuale si trova in una situazione di completo abbandono e fatiscenza.

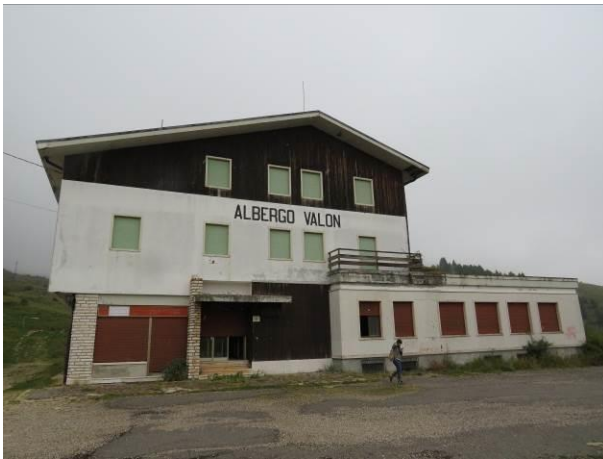
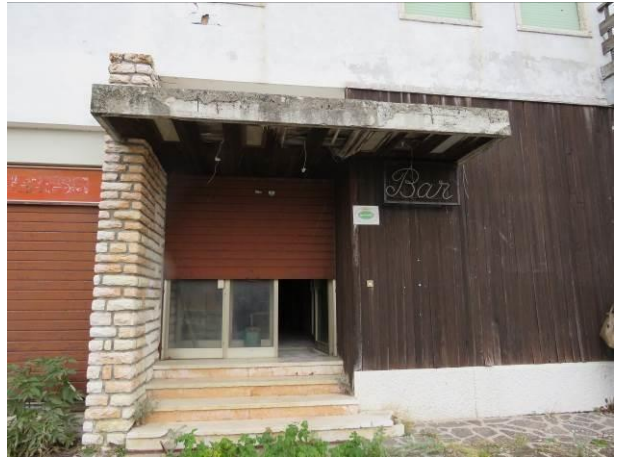
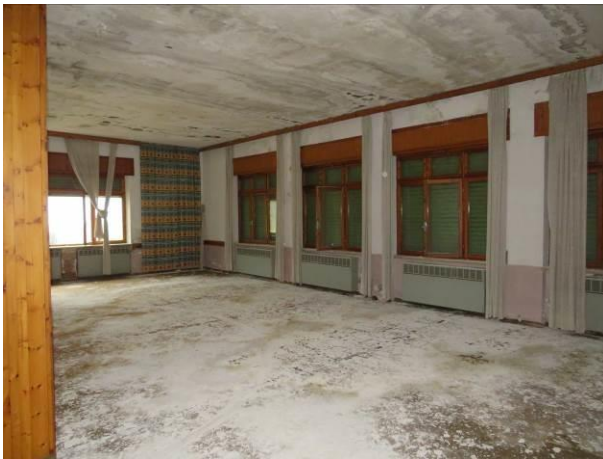
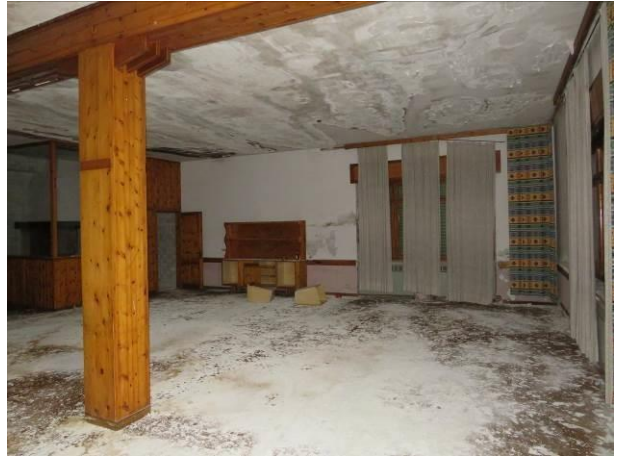
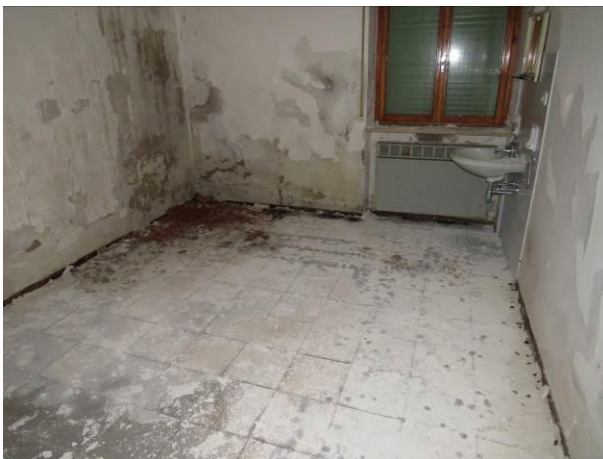
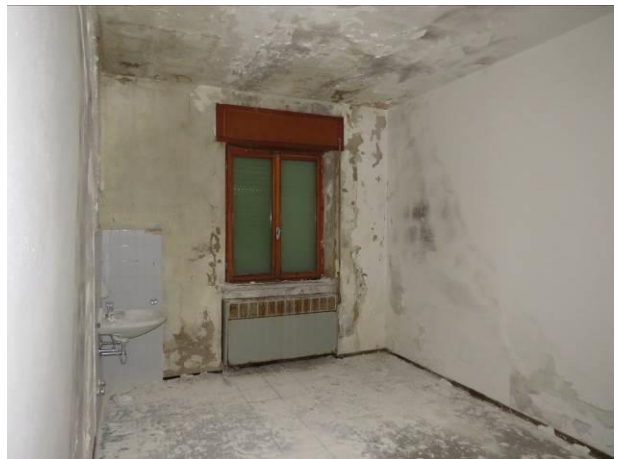
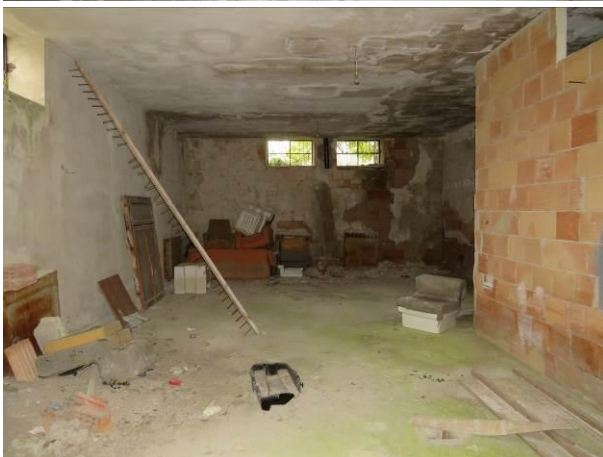
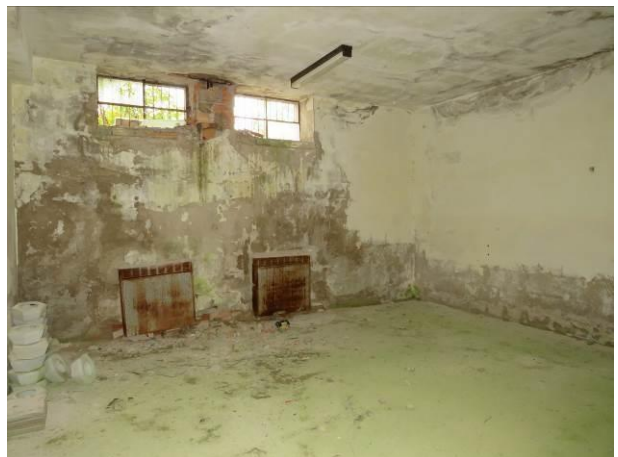
ALBERGO sub. 1

Precisioni	<p>Si elencano in modo indicativo e non esaustivo alcune peculiarità dell'immobile:</p> <ul style="list-style-type: none"> • infiltrazioni abbondanti e diffuse che causano seri e imponenti ammaloramenti al fabbricato nel suo insieme. • importanti danneggiamenti alla copertura che espongono la struttura a continuo degrado.

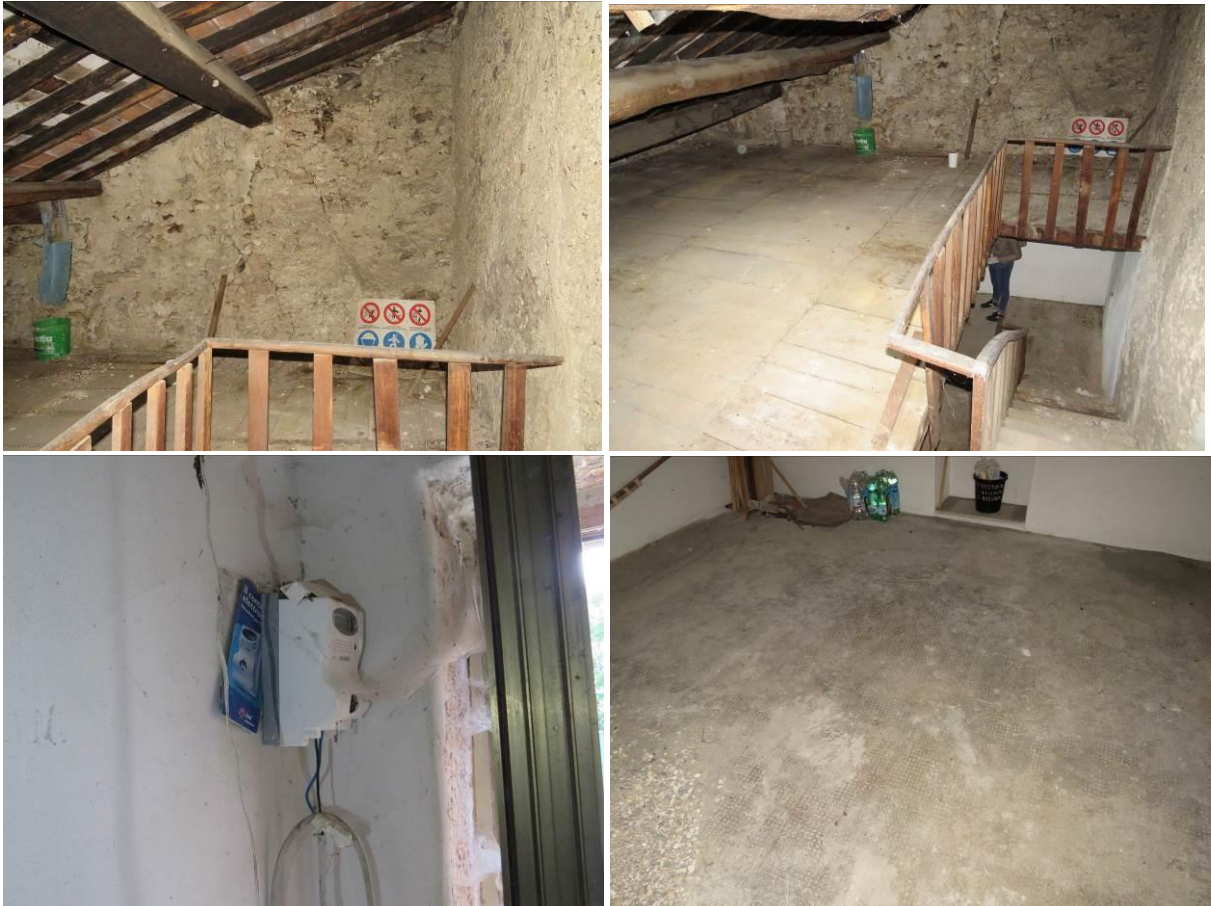
Finiture interne	<p>Caratteristiche generali: l'edificazione dell'immobile risale ai primi '900.</p> <p>Situazione manutentiva attuale: immobile necessitante integrale ristrutturazione.</p> <p>Pavimentazione interna: in cemento battuto al piano terra, in assi di legno ai piani superiori;</p> <p>Rivestimenti interni: totalmente assenti.</p> <p>Serramenti esterni: antoni oscuranti in legno verniciati di colore azzurro, obsoleti, in cattivo stato di manutenzione;</p> <p>Serramenti interni: totalmente assenti.</p>
Precisazioni	Nello stato attuale l'abitazione non è abitabile per cui è necessario un integrale intervento di ristrutturazione, anche delle strutture orizzontali, solai in legno, della copertura e degli impianti allo stato assenti e/o obsoleti.

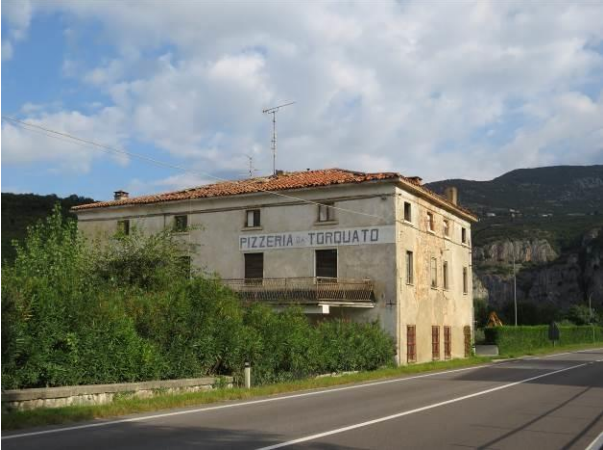
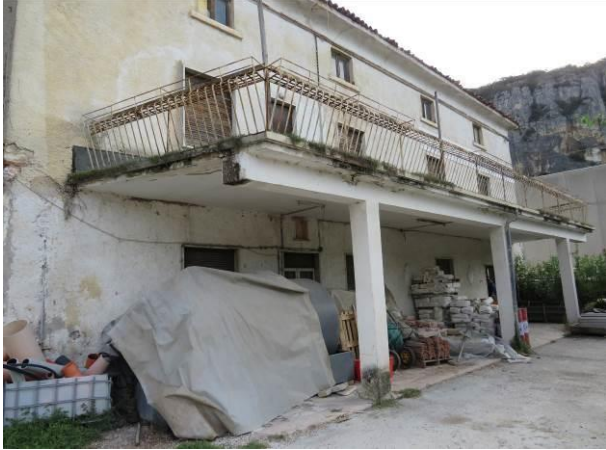
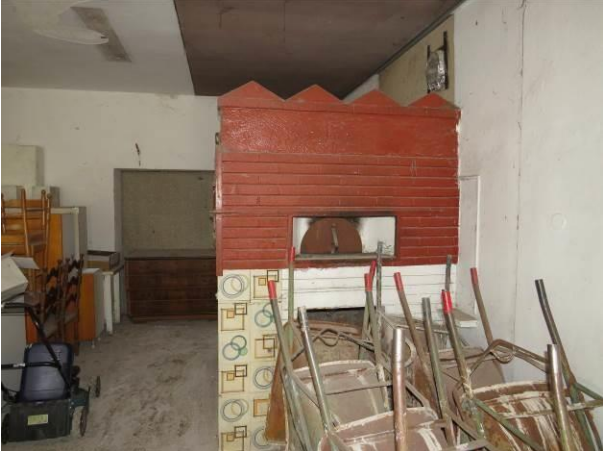
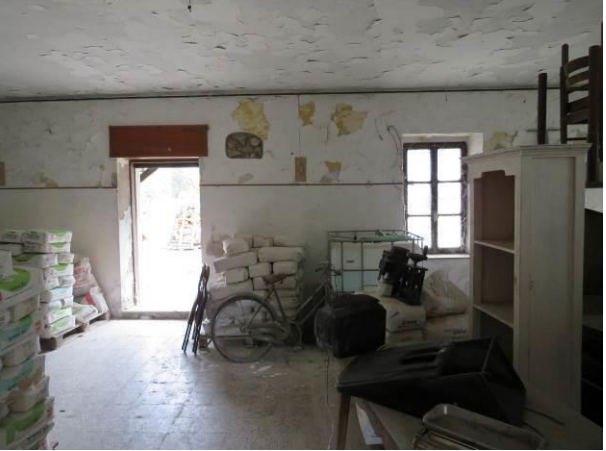
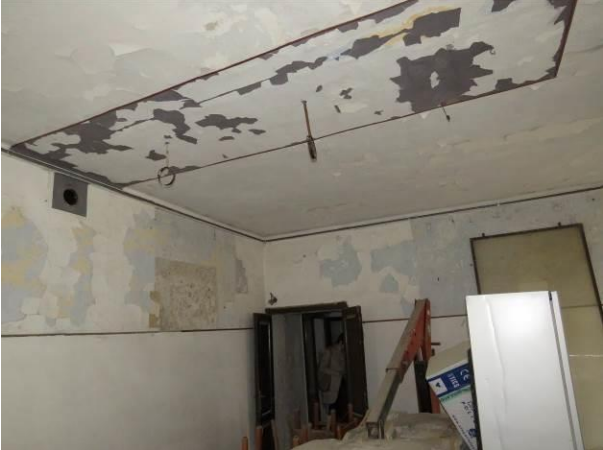
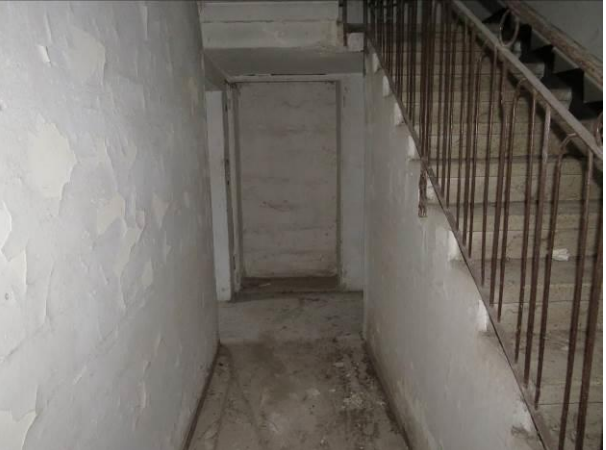
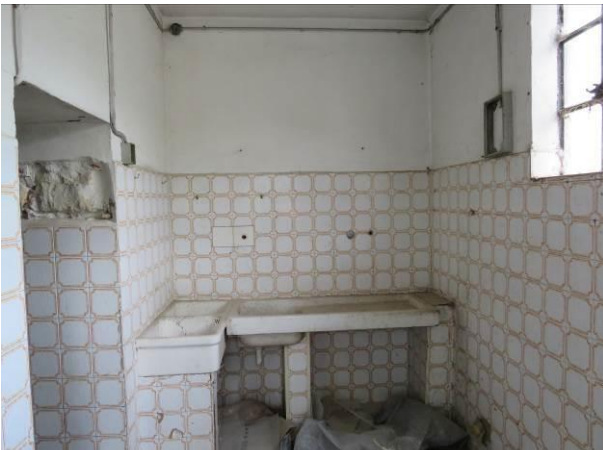
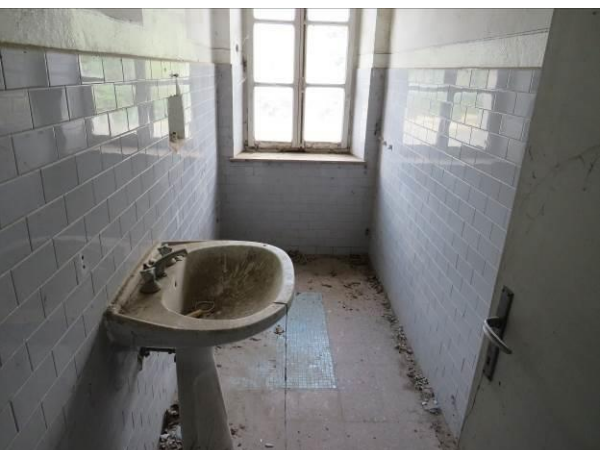
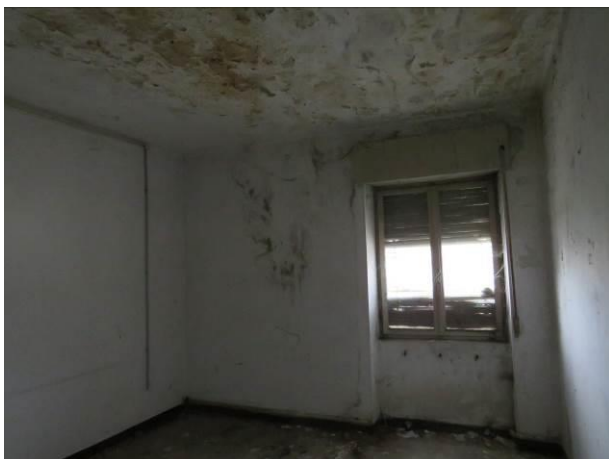
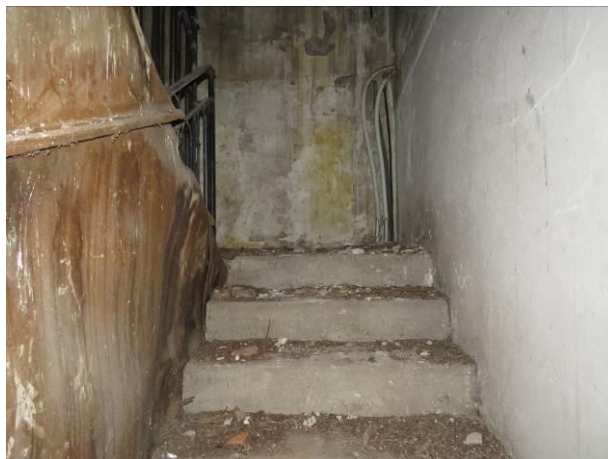
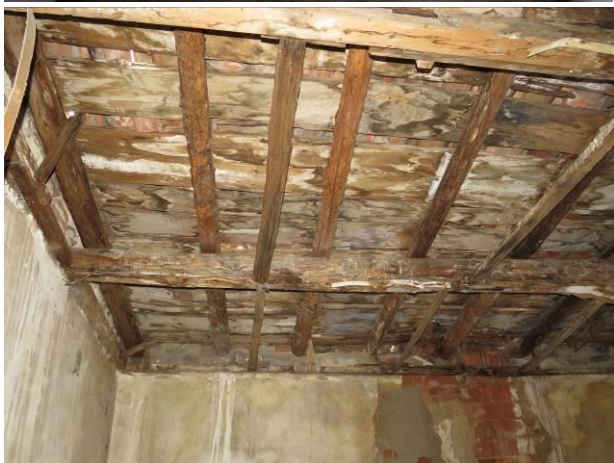
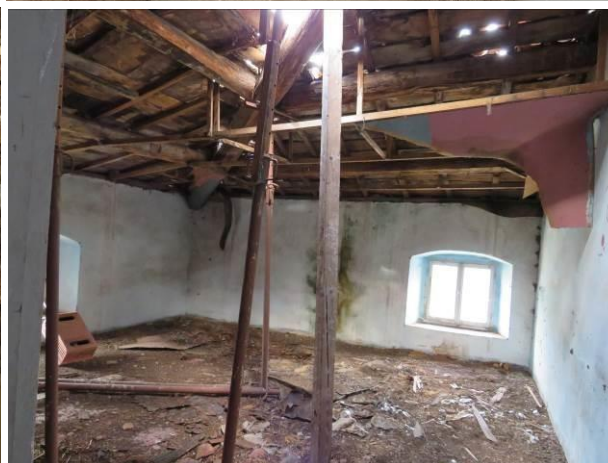
PIZZERIA sub. 1

Finiture interne	<p>Caratteristiche generali: l'edificazione dell'immobile risale in epoca anteriore al 1967 e successivamente risulta aver ricevuto lievi manutenzioni ed ampliamenti.</p> <p>Situazione manutentiva attuale: immobile in stato di abbandono protratto da tempo. Gli intonaci interni e le tinteggiature sono in fase di distacco.</p> <p>Pavimentazione interna: parte in marmette, parte in piastrelle ceramiche, stato manutentivo pessimo, completamente da ristrutturare;</p> <p>Rivestimenti interni: piastrelle ceramiche in cattivo stato manutentivo, obsoleti.</p> <p>Serramenti esterni: in legno, vetro semplice (in alcune finestre mancante e/o rotto, con tapparella in legno, obsoleti, in cattivo stato di manutenzione);</p> <p>Serramenti interni: per la gran parte mancanti, porte interne in legno tamburato, in cattivo stato manutentivo, obsolete.</p> <p>Copertura: tetto in legno in pessimo stato di conservazione, con cedimenti, crolli e copiose infiltrazioni d'acqua.</p>

Precisioni	<p>Si elencano in modo indicativo e non esaustivo alcune peculiarità dell'immobile:</p> <ul style="list-style-type: none"> • infiltrazioni abbondanti e diffuse che causano seri e imponenti ammaloramenti al fabbricato nel suo insieme. • importanti danneggiamenti alla copertura che espongono la struttura a continuo degrado; • presenza di materiali di risulta;

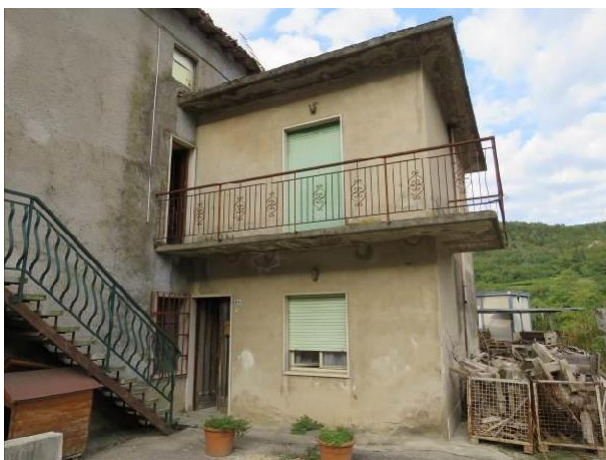
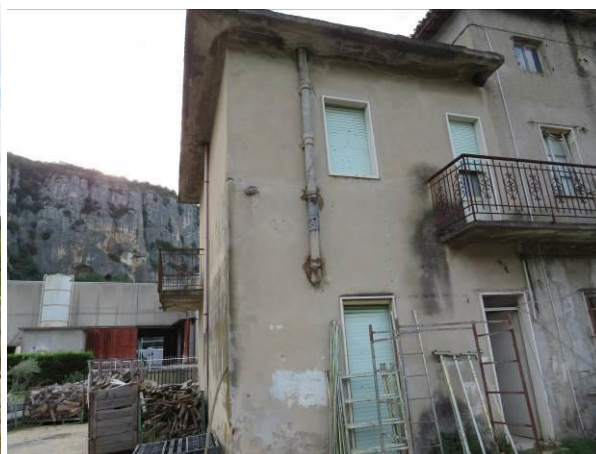
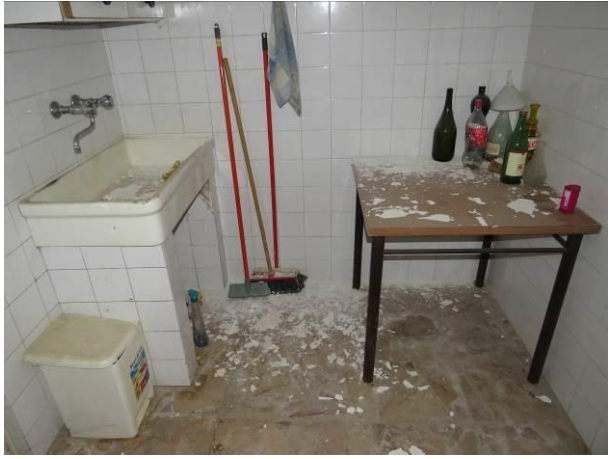
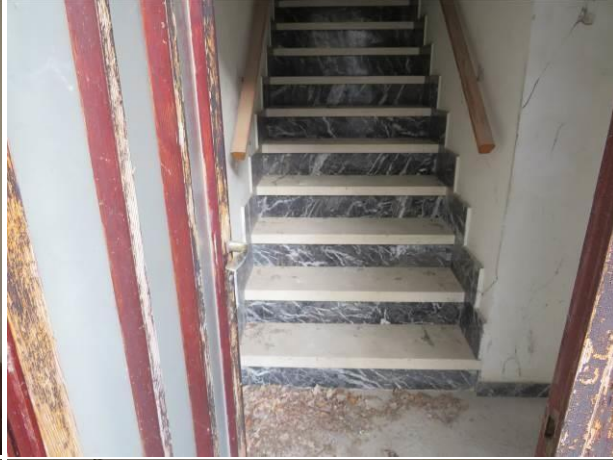
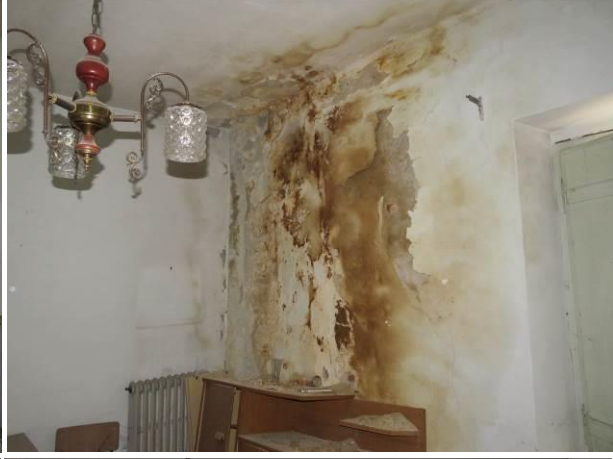
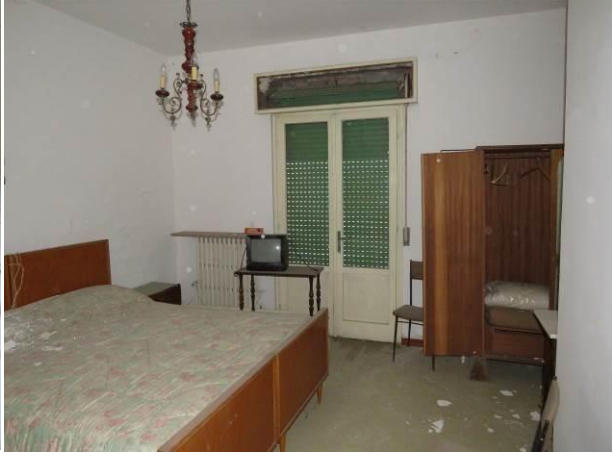
ABITAZIONE sub 2 (CIVICO 217/B)

Suddivisione interna	<p>Piano terra: soggiorno-pranzo, cucinino e vano scala. Piano primo: n.° 2 camere da letto, un servizio igienico, n.° 2 balconi. Piano scantinato: vano cantina e vano scala.</p>
Impianti	<p>Caratteristiche e conformità degli impianti: obsoleti, in completo stato di abbandono analogamente allo stato del fabbricato.</p>
Finiture interne	<p>Caratteristiche generali: l'edificazione dell'immobile risale in epoca anteriore al 1972. Situazione manutentiva attuale: immobile in stato di abbandono protratto da tempo. Gli intonaci interni e le tinteggiature sono in fase di distacco. Pavimentazione interna: parte in marmette, parte in piastrelle ceramiche, stato manutentivo pessimo, completamente da ristrutturare; Rivestimenti interni: piastrelle ceramiche in cattivo stato manutentivo, obsoleti. Serramenti esterni: in legno, vetro semplice (in alcune finestre mancante e/o rotto, con tapparella in pvc, obsoleti, in cattivo stato di manutenzione; Serramenti interni: porte interne in legno tamburato, in cattivo stato manutentivo, obsolete. Copertura: soletta in cemento, copertura in laterizio, presenza di copiose infiltrazioni d'acqua.</p>

Precisioni	<p>Si elencano in modo indicativo e non esaustivo alcune peculiarità dell'immobile:</p> <ul style="list-style-type: none"> • infiltrazioni abbondanti e diffuse che causano seri e imponenti ammaloramenti al fabbricato nel suo insieme.

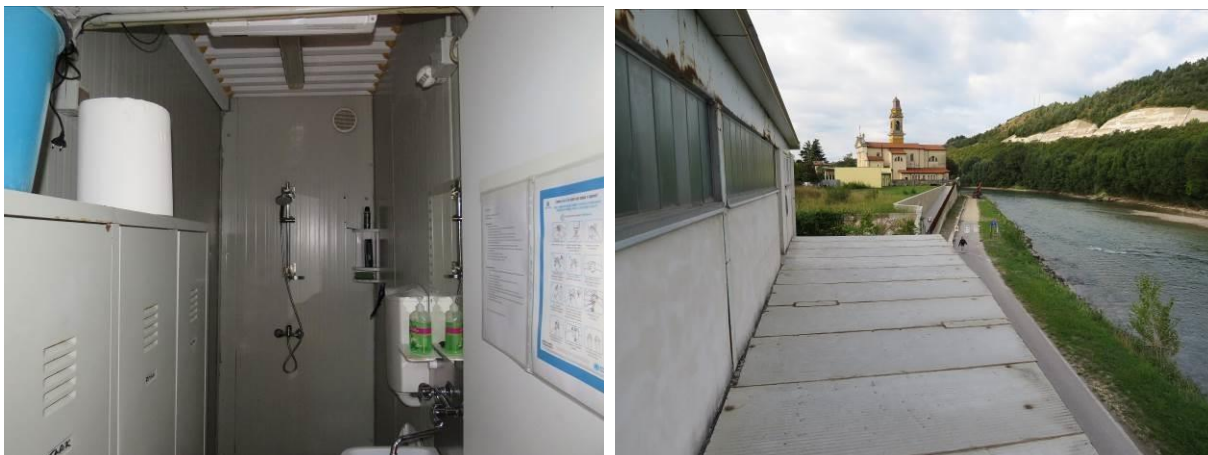
DEPOSITO sub 10

Precisioni	<p>Si elencano in modo indicativo e non esaustivo alcune peculiarità dell'immobile:</p> <ul style="list-style-type: none"> • la tettoia posta a nord dovrà essere rimossa.
