# TRIBUNALE DI SANTA MARIA CAPUA VETERE

CONCORDATO PREVENTIVO --- OMISSIS ---  
N. GEN. REP. **11/12**

## *RELAZIONE TECNICA DELLO STATO DI FATTO E VALUTAZIONE DEI DANNI*

*Tecnico incaricato: Arch. Barbara Izzi*

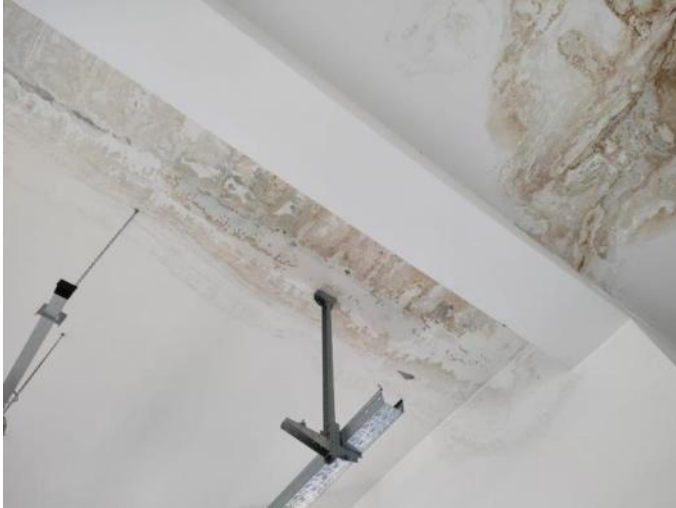
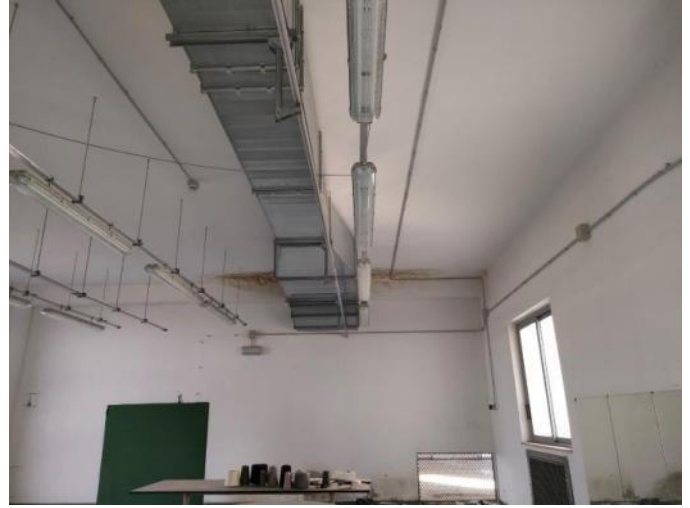
Al momento del sopralluogo, percorrendo il secondo piano del fabbricato, era evidente sia alle pareti perimetrali sia al soffitto, la formazione di macchie di umidità e la comparsa di aloni con conseguente distacco d'intonaco e pittura dovuti al degrado dell'impermeabilizzazione della copertura.

- 4) Rimozione dell'intonaco interno e della pittura nelle parti in cui si è ammalorato e per circa cm 30 intorno alla zona interessata;
- 5) Tempo di asciugatura delle parti esposte;
- 6) rifacimento dell'intonaco interno e della pitturazione.

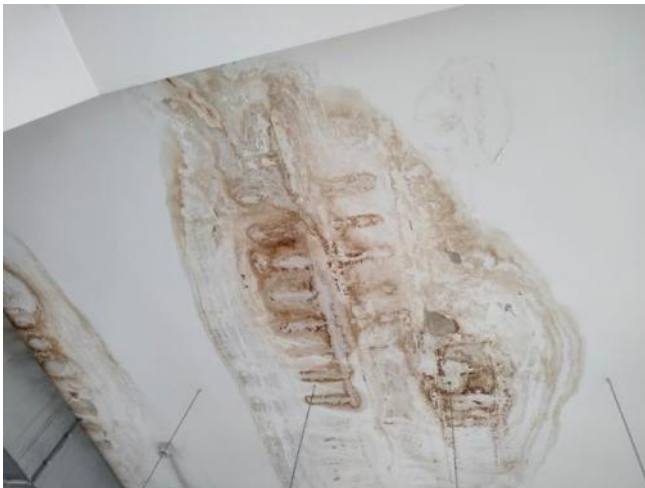
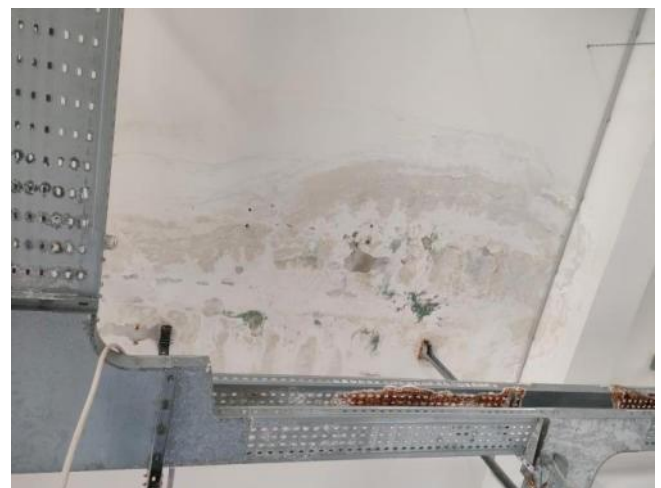
Ciò ha comportato lo sfarinamento e lo sgretolamento dell'intonaco del soffitto e conseguente sgocciolamento di acqua piovana sul pavimento comportando danni anche a quest'ultimo.

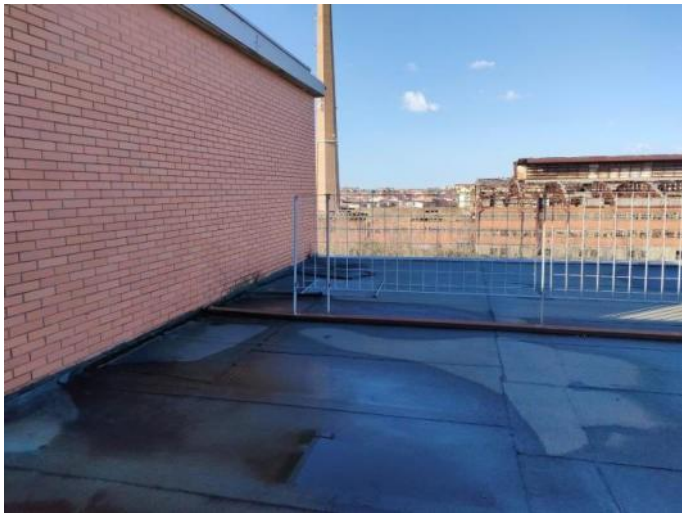
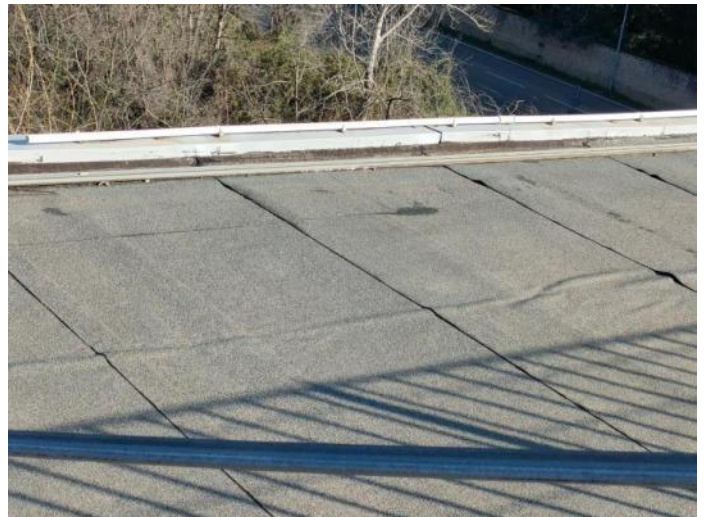
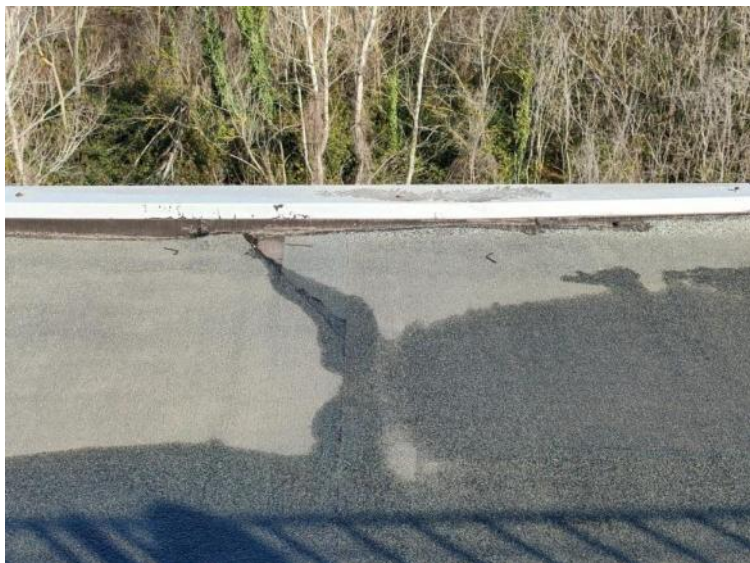
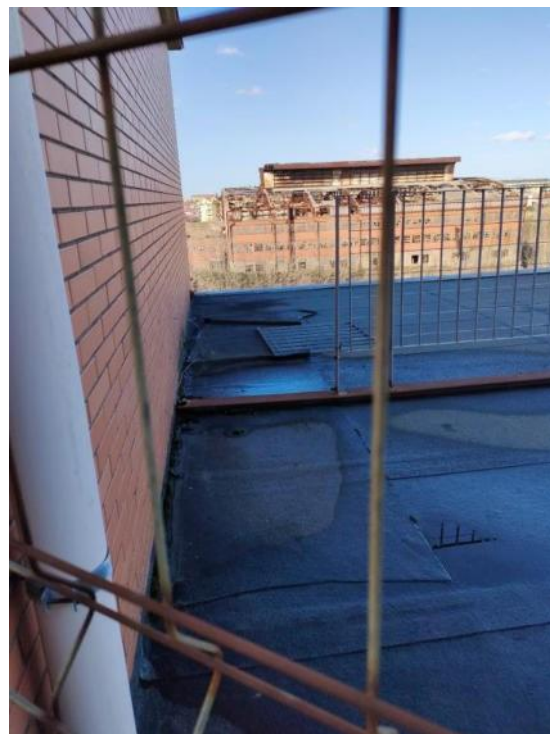
Percorrendo il solaio di copertura del fabbricato, si è riscontrato che la guaina bituminosa si è deteriorata, distaccandosi dagli strati inferiori e nelle sovrapposizioni e, in tali vuoti è percolata l'acqua piovana, causando i detti danni all'intonaco interno del solaio sottostante al piano secondo

Essendo, allo stato attuale, la guaina deteriorata in molte aree della copertura e le infiltrazioni d'acqua presenti su quasi tutta la superficie, occorre procedere con le lavorazioni necessarie per poter riparare i danni ed evitare una possibile compromissione della struttura portante. I lavori necessari sono stati stimati nel computo metrico allegato in **€. 89.817,99** comprensivi di DL, Collaudo e CILA, e consistono in:

- 1) rimozione della guaina bituminosa ammalorata per tutta la superficie della copertura praticabile così da evitare il ripetersi del fenomeno della percolazione in parti diverse da quelle in cui è avvenuto;
- 2) pulizia della superficie;
- 3) posizionamento di strato impermeabile bicomponente;

- 1) provvedere a rinsaldare le parti di guaina che si sono dissaldate;
- 2) coprire con strisce di guaina bituminosa da saldare a caldo le parti interessate dall'operazione precedente;
- 3) riparazione dei fori, prodotti dalla crescita di arbusti di piccola taglia, mediante la rimozione degli arbusti e la sarcitura degli stessi con materiale impermeabile e infine, con la chiusura dei fori mediante strisce di guaina bituminosa da saldare a caldo.
