RELAZIONE DI PERIZIA TECNICA

Il sottoscritto geom. ---- Omissis ---, libero professionista con studio in Mestre – ---- Omissis ---, iscritto all'Albo dei Geometri della provincia di Venezia al n° ---- Omissis ---, ha ricevuto incarico dalla Dott.ssa --- Omissis --- – nell’ambito del Fallimento ---- Omissis --- n° 10/2022 - di stilare perizia tecnico/estimativa relativa alle unità immobiliari a destinazione abitativa situate in quel di Dolo – Via della Resistenza 5, per stabilirne il più probabile valore commerciale attuale.

DESCRIZIONE GENERALE DELL'IMMOBILE DI VIA DELLA RESISTENZA

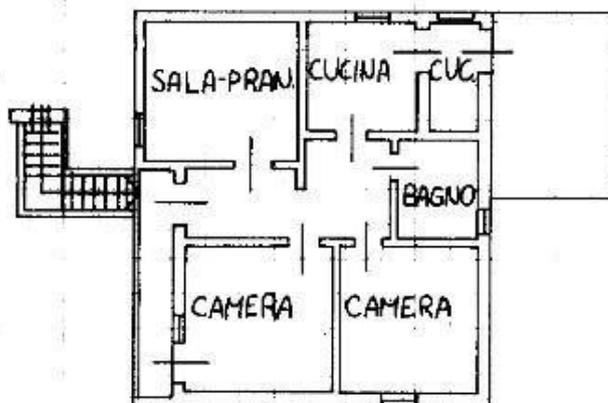
PIANO PRIMO H = ML. 2,80

A maggior chiarimento si veda il seguente stralcio della planimetria UTE (All. 2), depositata in data 19/11/1985 con n° 1837 (e espressamente richiamata nell’atto di acquisto della casa del 4/6/1986 da parte della Sig.ra ---- Omissis ---, quale esatta rispondenza dello stato dei luoghi).

Nella realtà l'unità immobiliare presenta significative differenze sia per quel che concerne il distributivo interno che per le forometrie (rispetto alla suddetta planimetria) e, soprattutto, per il fatto che la terrazza è stata trasformata senza titolo in una stanza, mediante realizzazione di pareti perimetrali con finestrate, tetto a falda e impiantistica interna (vedi doc. fotografica – All. 3).

Attesa l'evidente distonia fra stato di fatto e la planimetria catastale, e ricordando che la stessa viene espressamente indicata al momento del rogito come “... *riproducente la esatta attuale conformazione del bene registrata in data 19 novembre 1985 al n: 1837, ben nota alle parti, dalle stesse approvata e verificata e riconosciuta regolare e conforma allo stato di fatto...*”, diviene necessario provvedere ad una ulteriore sanatoria per le riscontrate difformità forometriche e per le differenti partizioni interne, con un costo stimato di € 5000 per oneri professionali e sanzioni.

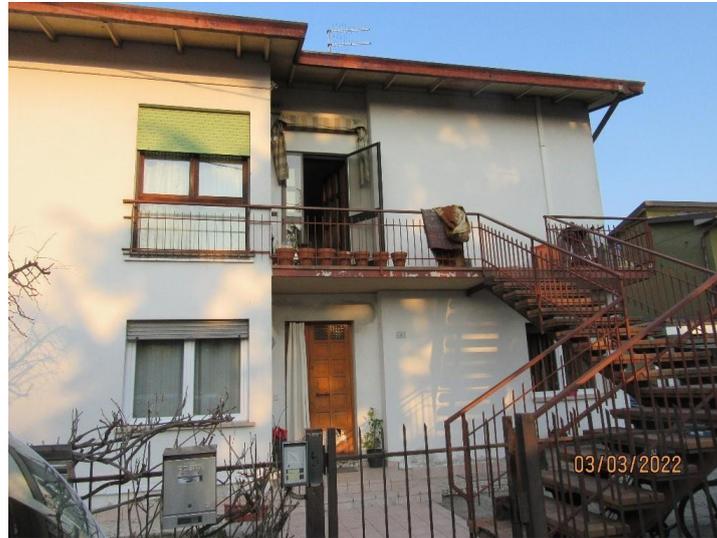
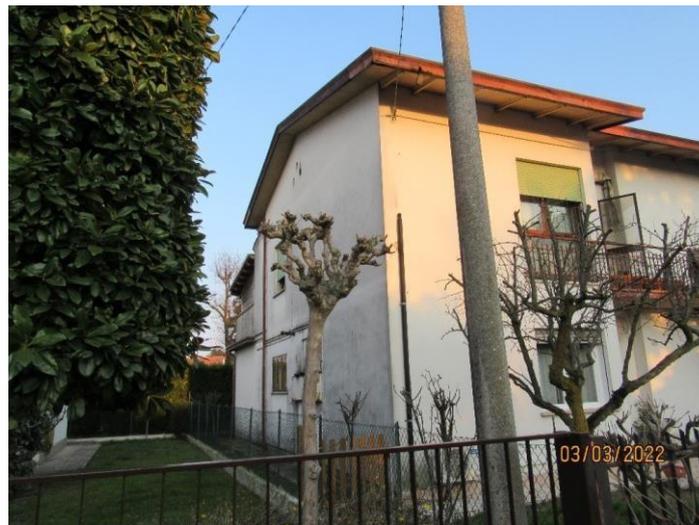
Esternamente l'edificio si presenta in modeste condizioni di uso e conservazione, con altrettanto ordinarie finiture

Relativamente alle caratteristiche esterne del fabbricato, si segnala la forma rettangolare regolare, il tetto a due falde inclinate con coppi, la struttura portante in c.a. con collaborazione delle pareti in muratura, pareti semplicemente intonacate a civile e dipinte, lattenerie in lamiera

preverniciata completamente deteriorate e in più punti bucate, scala di accesso di tipo aperto con gradini rivestiti con piastrelle (molti dei gradini sono instabili).
