INFORME GRÁFICO DE VISITA A
LAS INSTALACIONES

REALIZADO POR LOS TÉCNICOS
DE GOBID ESPAÑA

CON FECHA: 20/09/2023

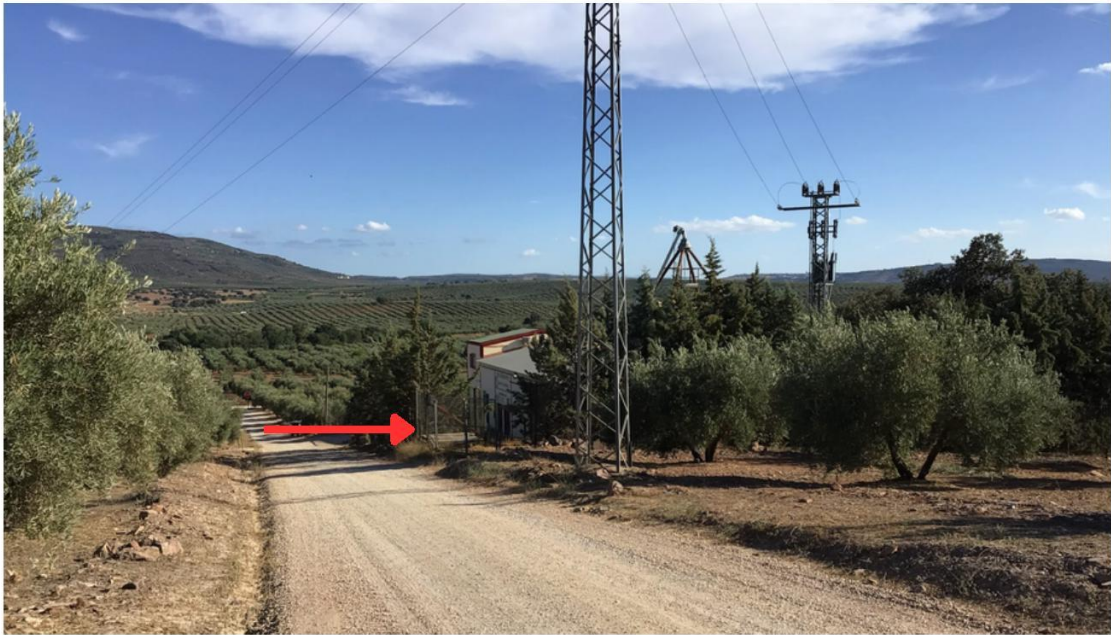
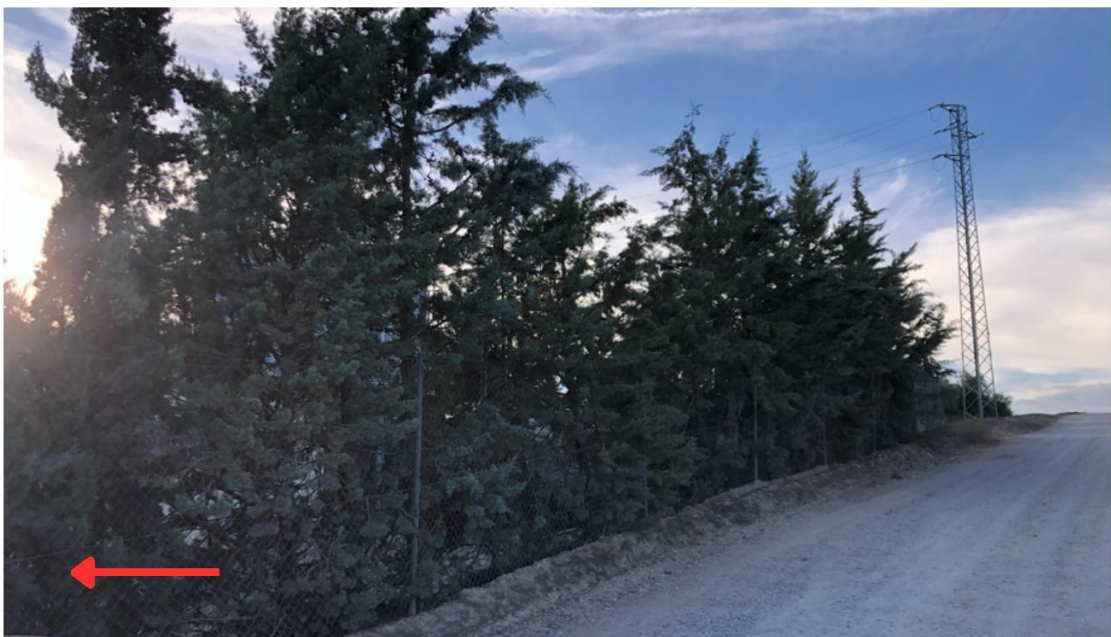
ALREDEDORES

La finca se encuentra rodeada de campos de olivos, estando vallada por tela metálica en la totalidad de su perímetro.

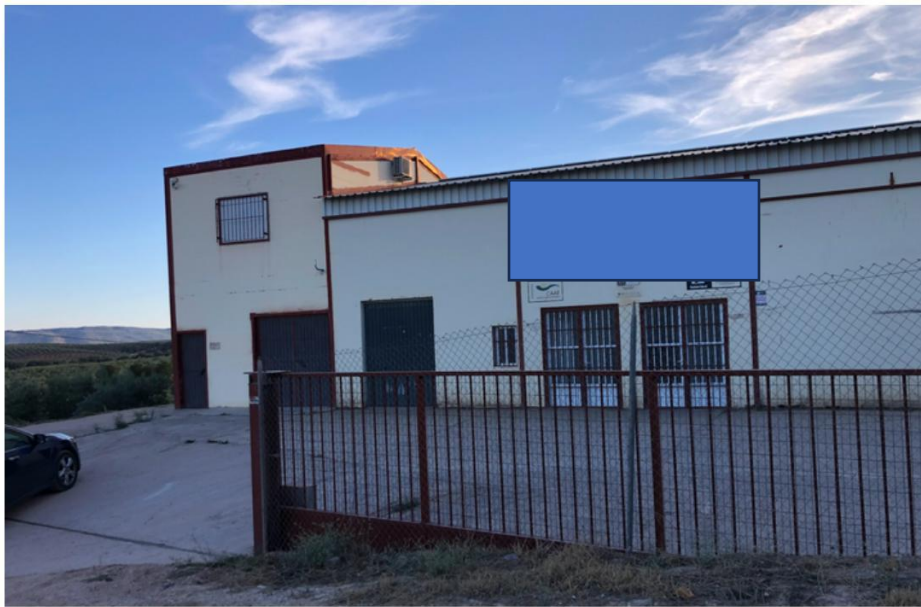
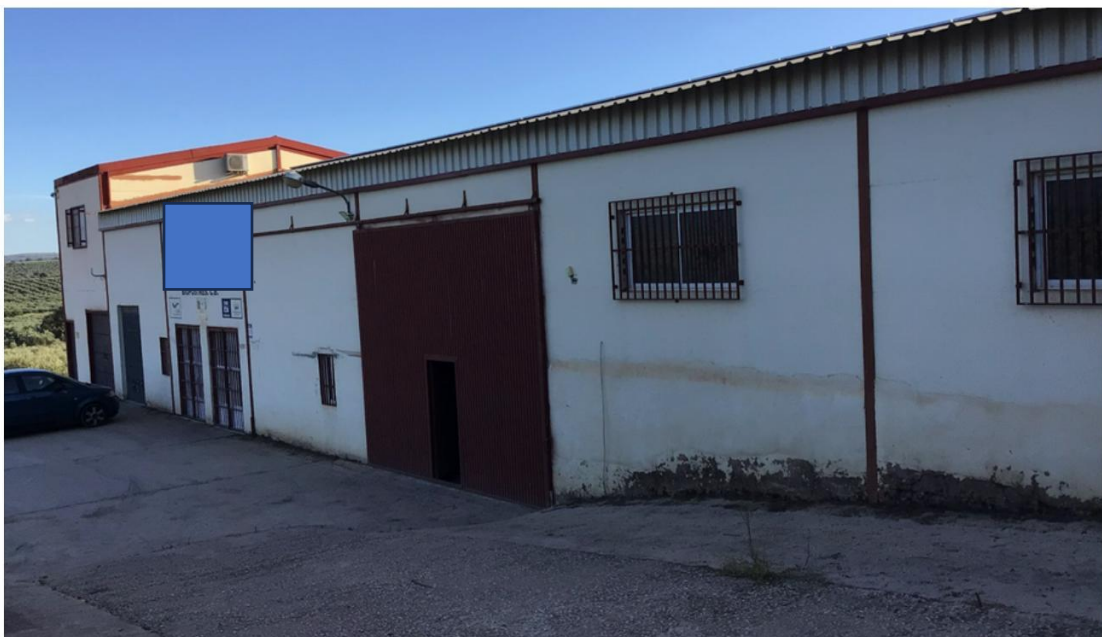
ENTRADA Y NAVE PRINCIPAL

El acceso al recinto queda frente a la nave principal, actualmente en uso como fábrica de galletas ecológicas. La puerta automática abre paso a los vehículos para su posterior estacionamiento en la propia entrada.

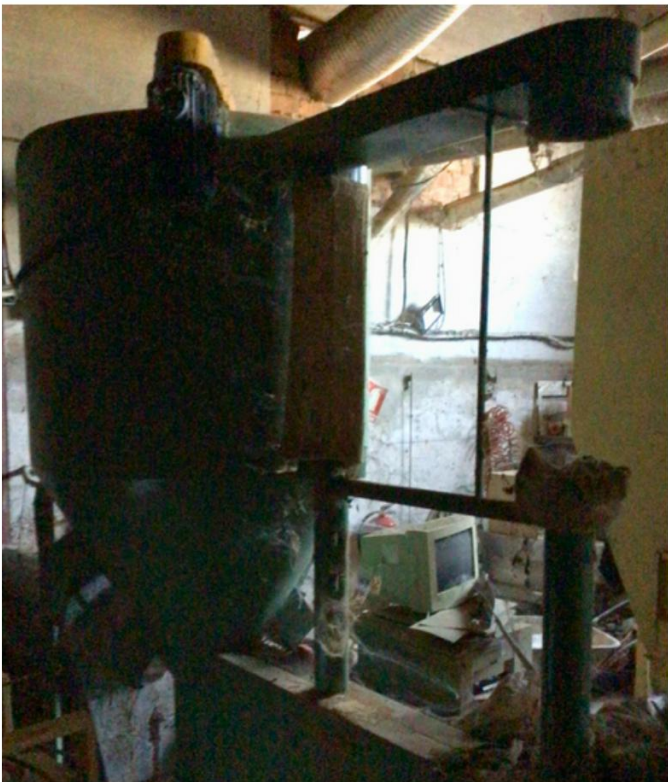
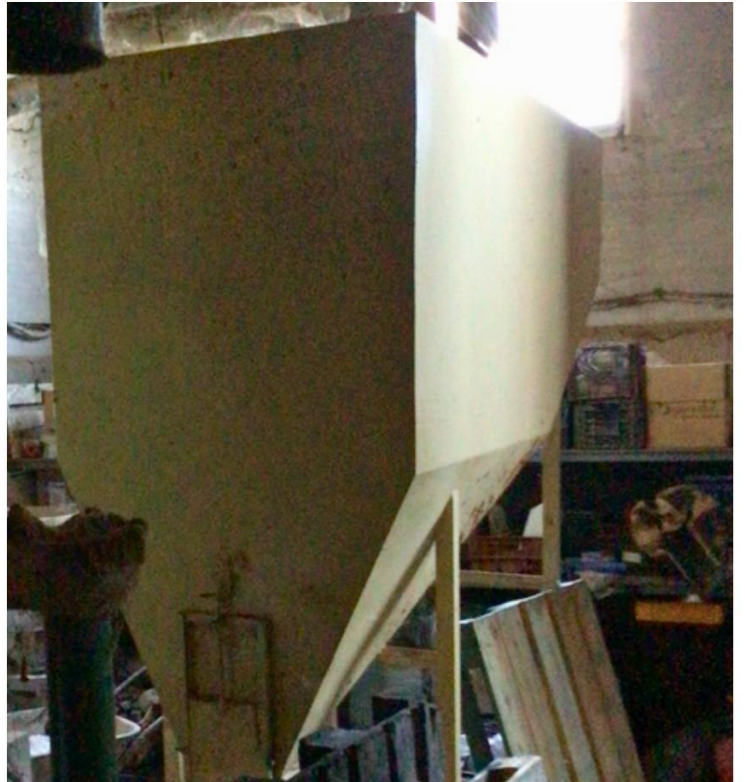
MOLINO MEZCLADORA Y BÁSCULA TOLVA DOSIFICADORA

Dentro de la Nave Principal, se encuentran el **Molino Mezcladora** y la **Báscula Tolva Dosificadora**.

Se desconoce el estado del ambas máquinas, más allá de lo observable.

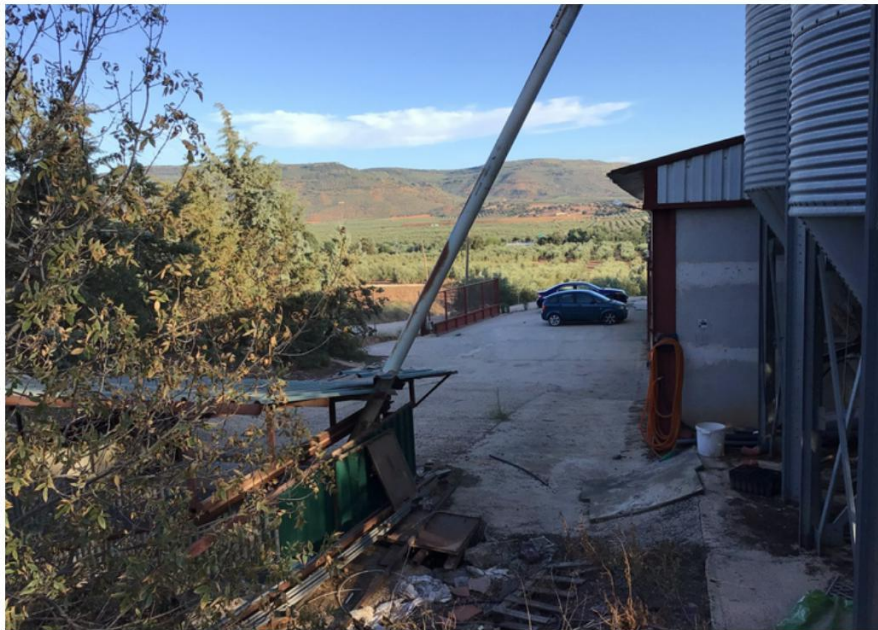
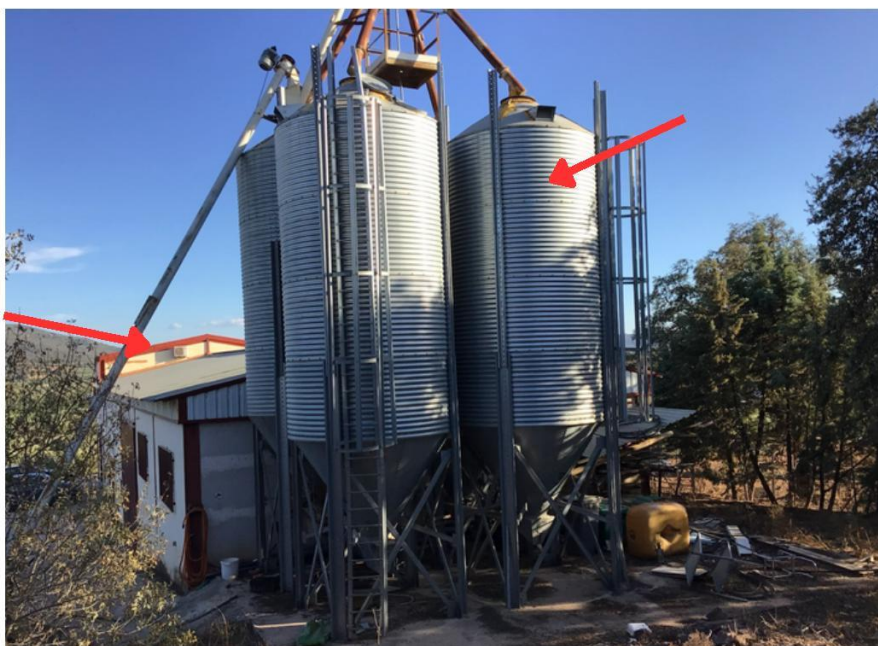
INSTALACIÓN DE SILOS E INSTALACIONES FOTOVOLTAICAS

Sobre la nave principal, se sitúan las placas solares (**instalación de autoconsumo fotovoltaico**). No aparecen reflejadas en las imágenes, puesto que se encuentran sobre el tejado, en el lado opuesto de la fachada. Inaccesible y no perceptible desde el suelo. A la derecha de la nave principal encontramos **4 silos**. Presuntamente fueron empleados para la gestión del alimento de las aves.

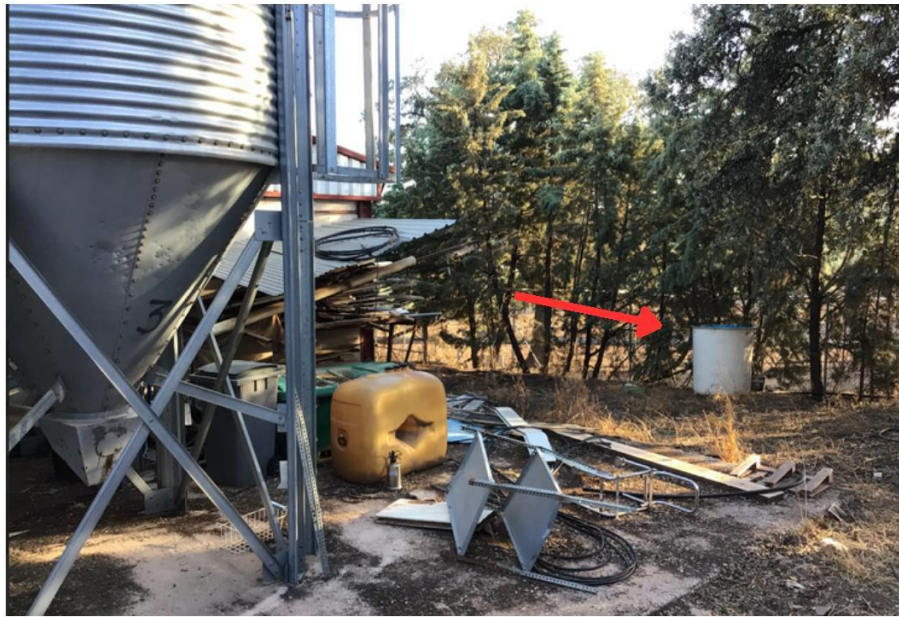
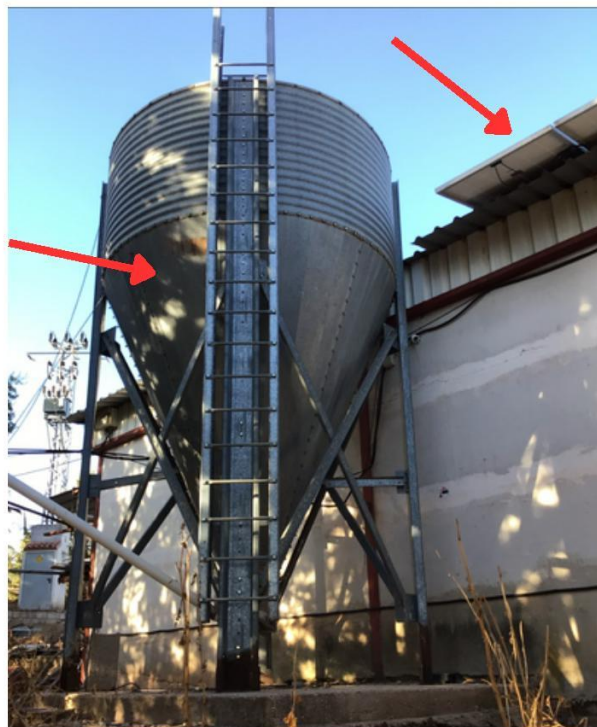
INSTALACIÓN DE SILOS E INSTALACIONES FOTOVOLTAICAS (II)

Siguiendo con el rodeo hacia la derecha, de la nave principal, encontramos un **depósito de agua**. Y, al completar el giro hasta estar en la contraportada, localizamos un quinto **siló** e intuimos parte de la **instalación fotovoltaica**.

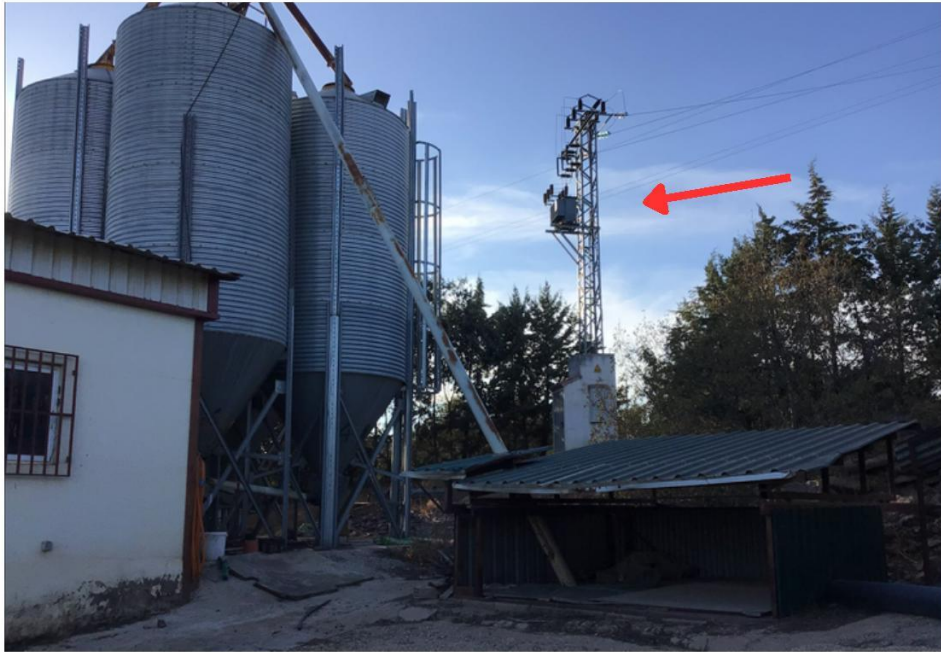
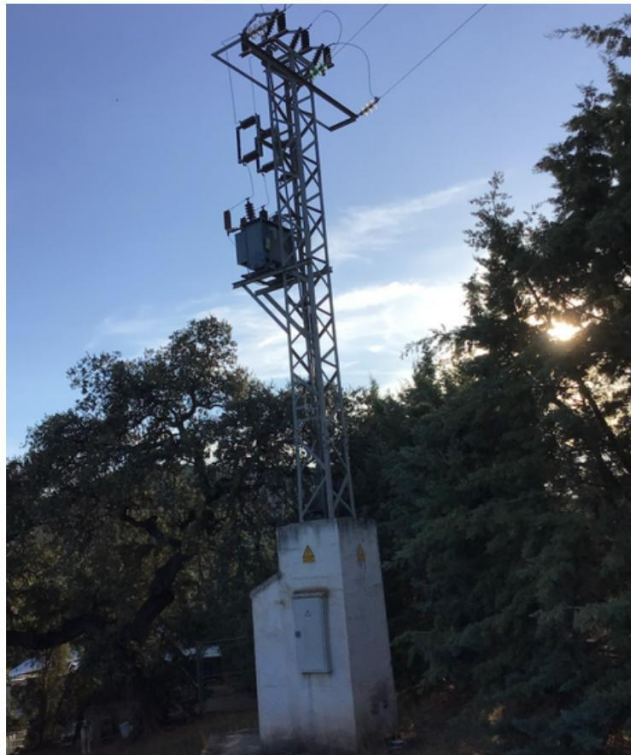
INSTALACIONES ELÉCTRICAS

A continuación de los silos colindantes a la nave principal, se localiza la torre de la instalación eléctrica.

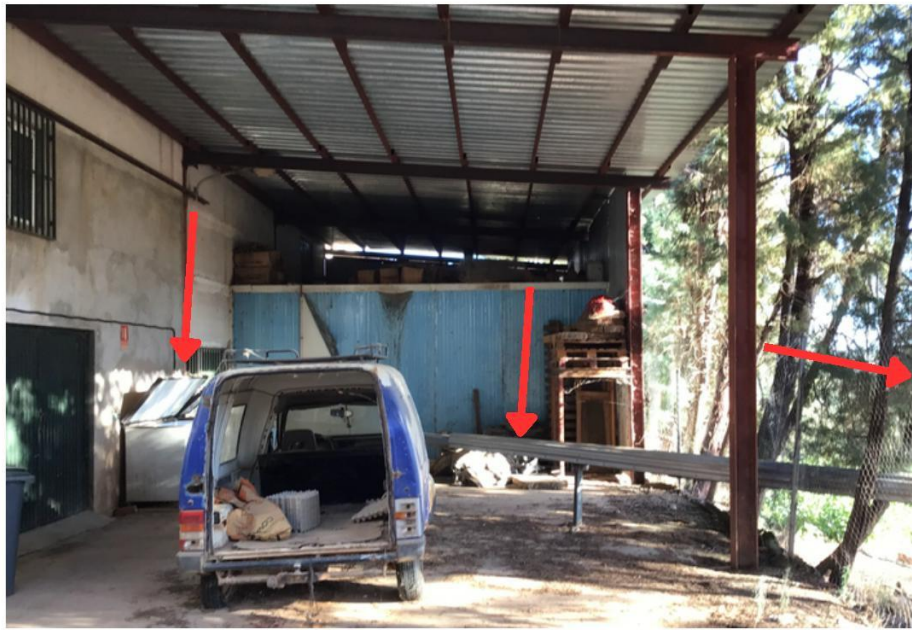
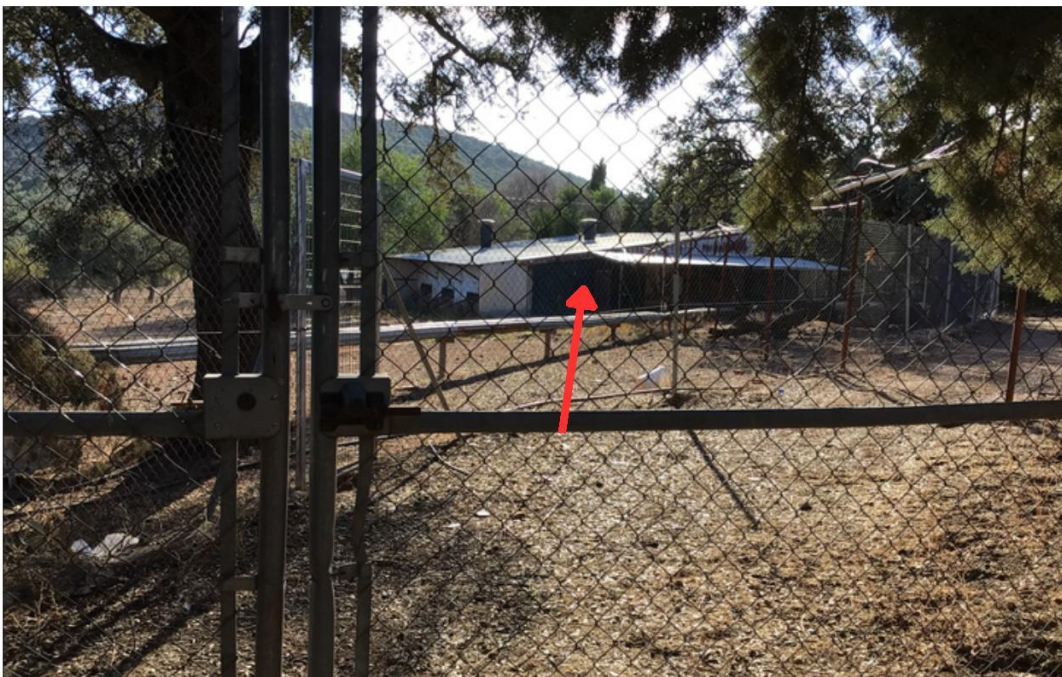
CONTRAPORTADA NAVE PRINCIPAL Y ACCESO AL RECINTO DE NAVES

Seguido del quinto silo, localizamos el **congelador** y el **comienzo de la cinta de recogida de huevos**, en la contraportada de la nave principal. A la derecha del automóvil, se localiza la **puerta de acceso al recinto de las 4 naves**.

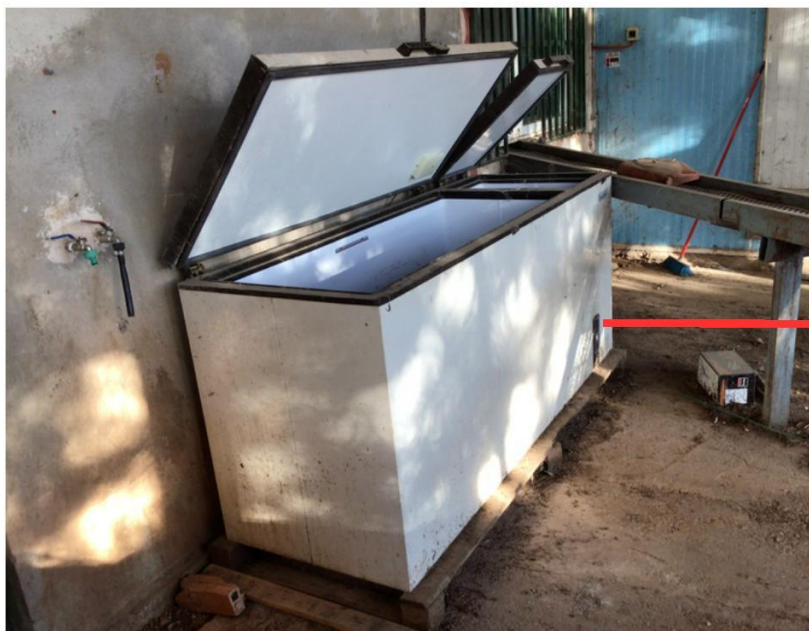
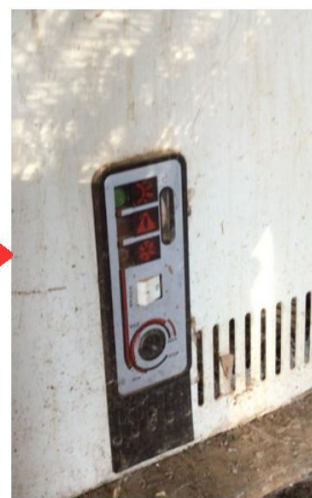
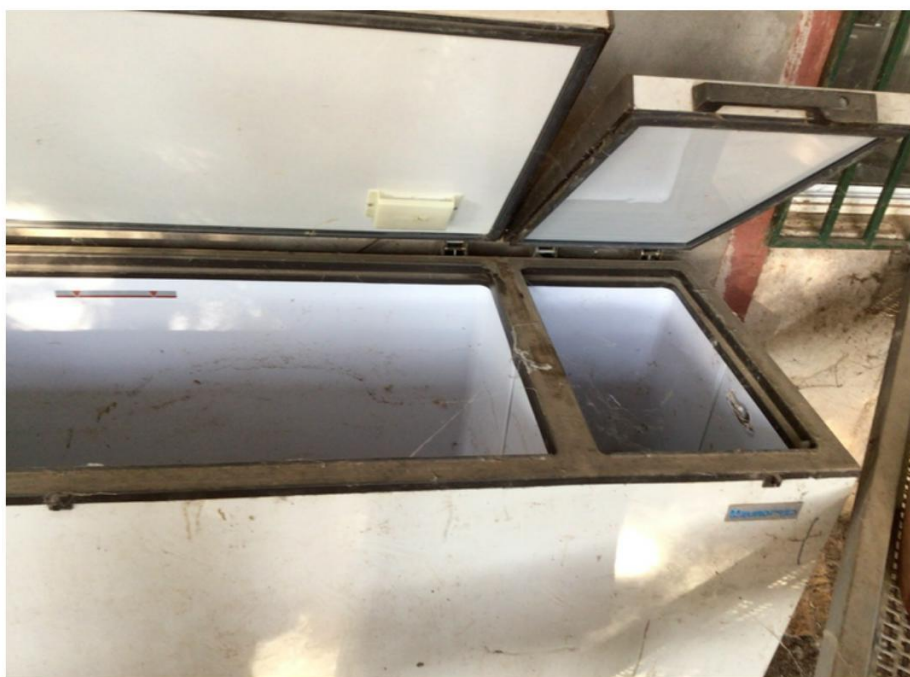
CONGELADOR

Se desconoce el estado del mismo, más allá de lo observable.

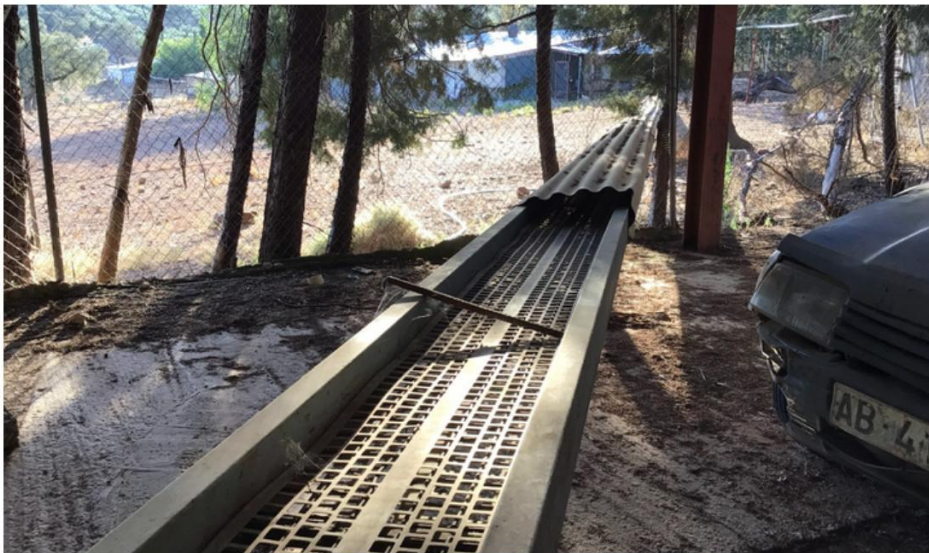
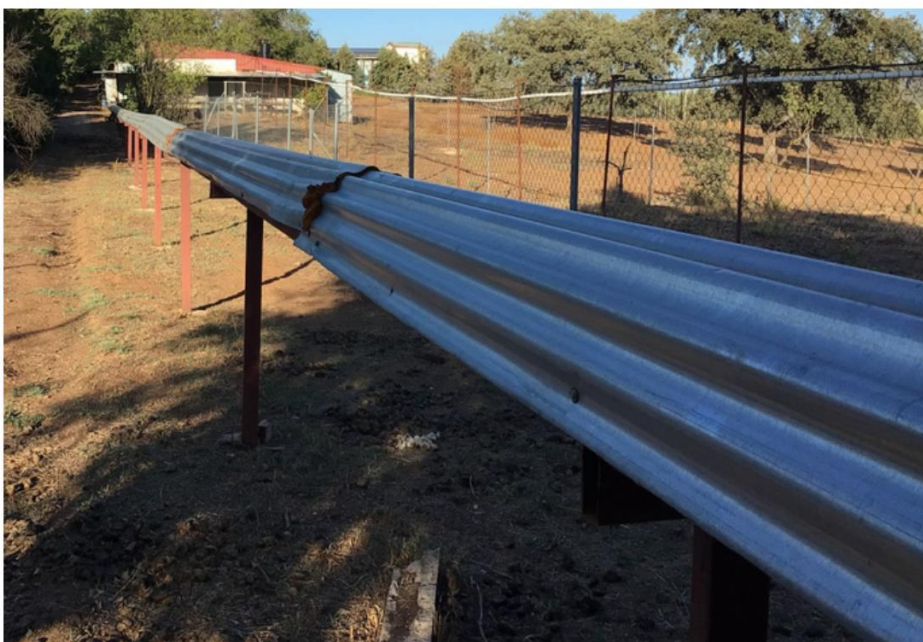
CINTA DE RECOGIDA DE HUEVOS, ESTRUCTURA DE PROTECCIÓN, UDS DE ARRASTRE Y RODILLOS

La **cinta de recogida** de huevos comienza en la nave principal y se extiende por las 4 naves de producción. En la mayoría de tramos, cuenta con una cobertura metálica, como aparente **estructura de protección** de la cinta.

Al lado de la primera nave se localizan varios **rollos de cinta** en el suelo.

El contacto no diferencia entre los distintos conceptos de unidades de arrastre y rodillos. Se desconoce el estado de todo, más allá de lo observable.

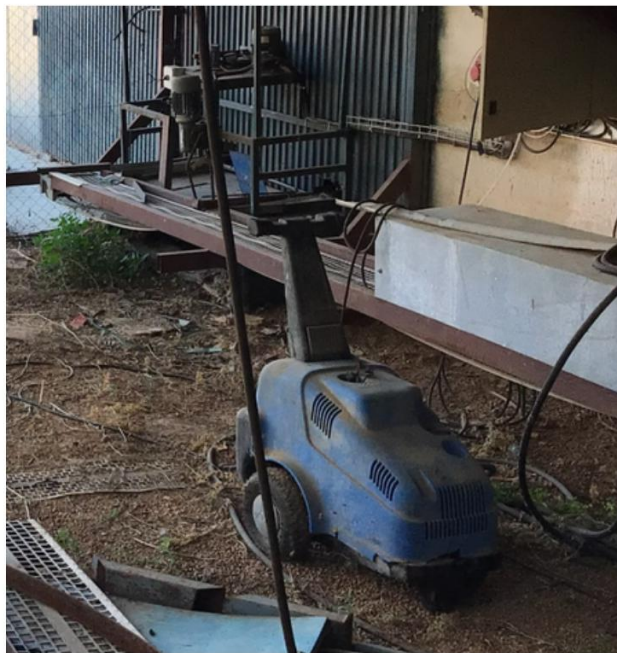
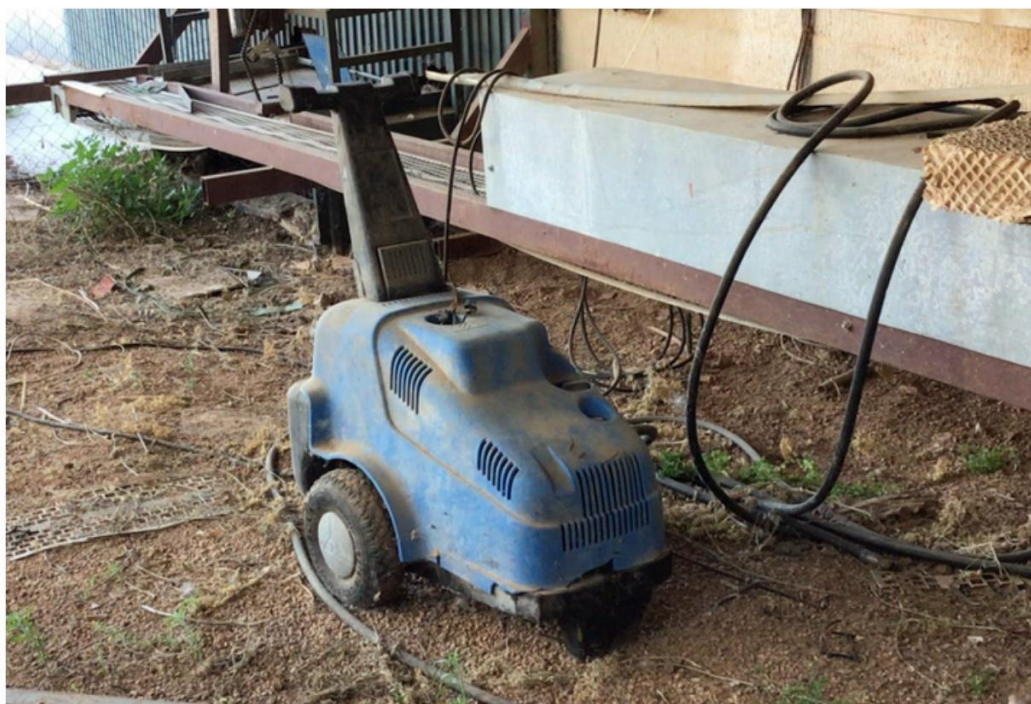
HIDROLIMPIADORA

La hidrolimpiadora se encuentra frente a una de las puertas de acceso a la Nave 1. Se desconoce su estado, más allá de lo observable.

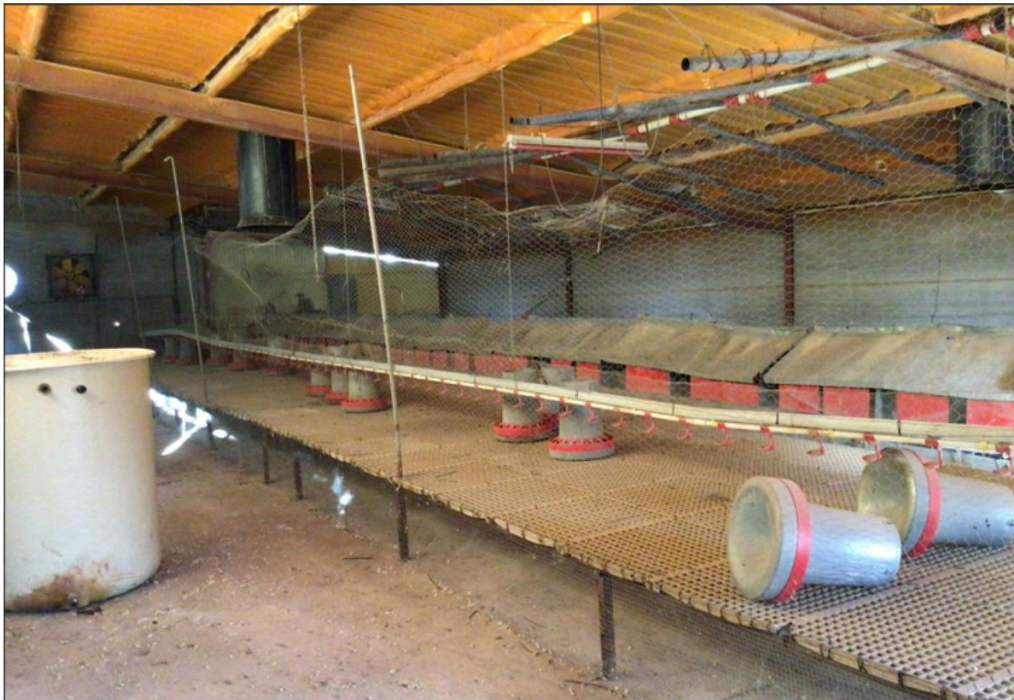
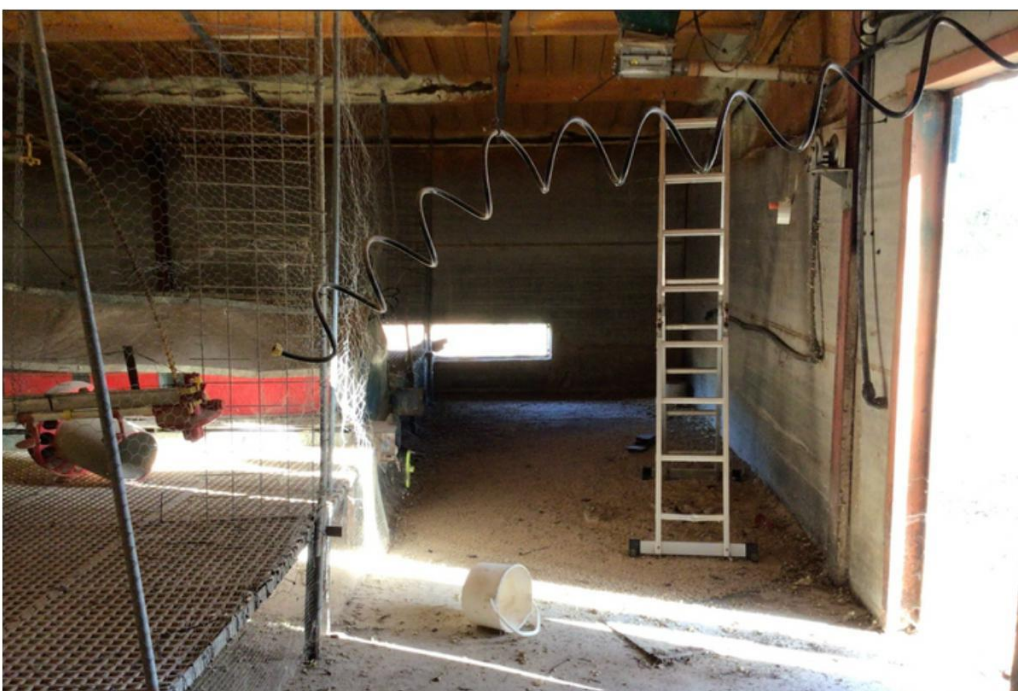
NAVE 1

Como visto con anterioridad, la primera nave cuenta con un espacio al aire libre donde se localiza un buen tramo de cinta de recogida y la hidrolimpiadora. A continuación, imágenes del interior de la **Nave 1**

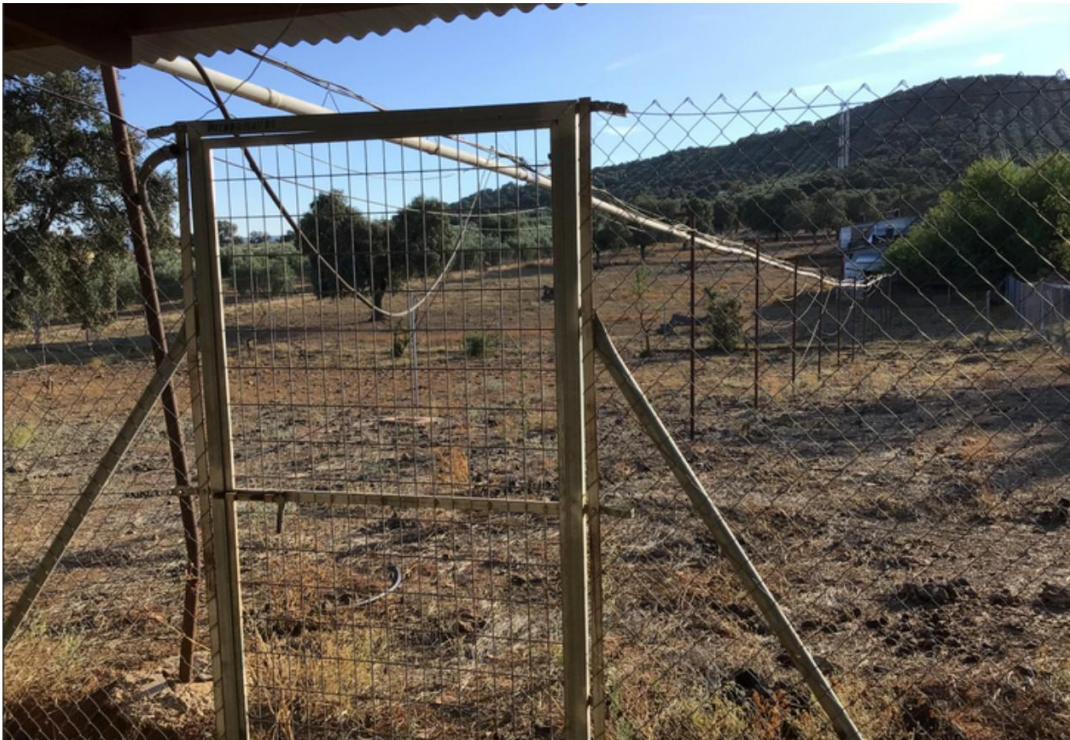
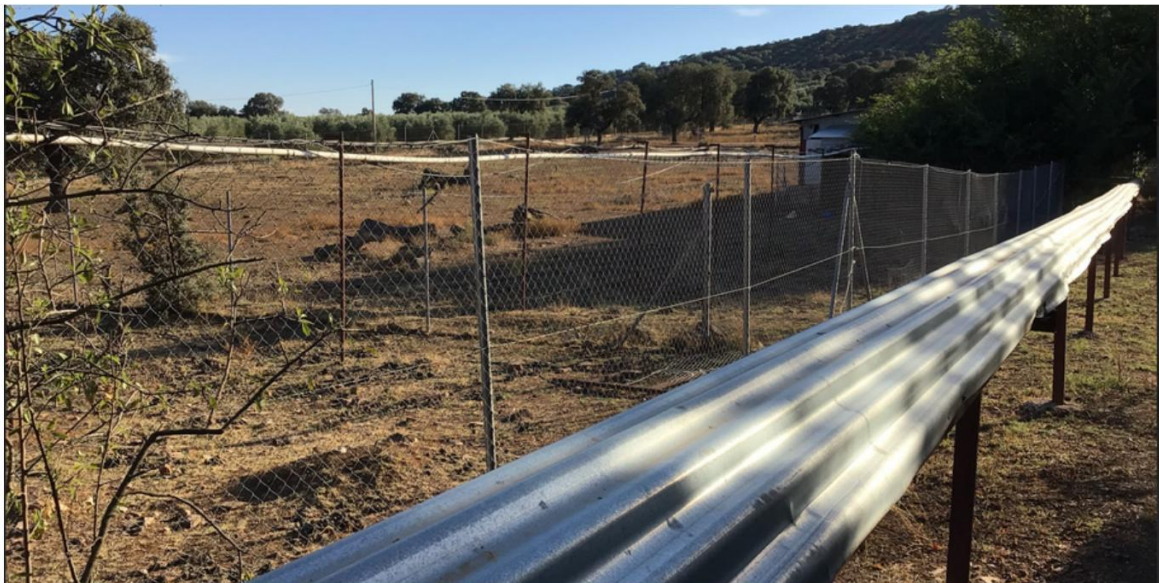
PATIOS EXTERIORES NAVES

cada una de las 4 naves está delimitada por vallado metálico y cuenta con un espacio de terreno, para cada uno de los 4 recintos. Todos son semejantes.
