RELAZIONE TECNICA

- a. determinare il valore di mercato dell'immobile sito in Via Terrano n. 9, 01033 - Civita Castellana (VT), composto da due unità immobiliari:
 - piano seminterrato e piano terra: N.C.E.U. al Foglio 26 - Par. 80 - Sub. 8;
 - piano primo: N.C.E.U. a Foglio 26 - Part. 80 - Sub. 21;
- b. valutazione dei beni presenti all'interno dell'immobile interessato.

In aderenza al mandato ricevuto, il sottoscritto, in data 25 Febbraio 2019, ha espletato un sopralluogo allo scopo di prendere visione dello status dei luoghi ed esperire ogni ulteriore indagine necessaria ad adempiere al meglio il proprio incarico.

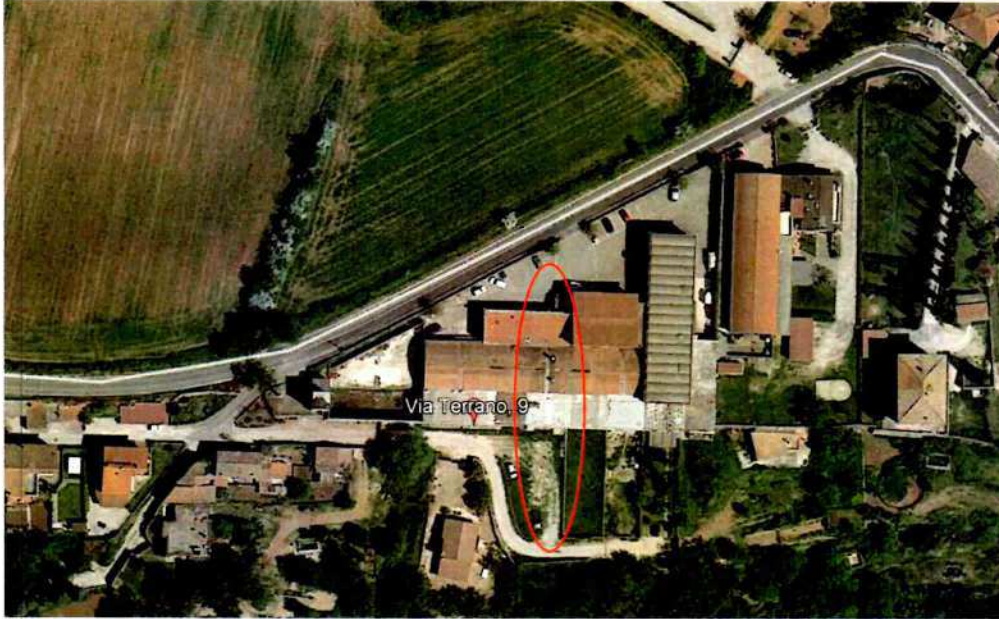
L'immobile oggetto della presente esecuzione è situato in una zona periferica del Comune di Civita Castellana, su terreno pressoché pianeggiante circondato da enormi distese di terreni coltivati e colline caratterizzate da versanti poco scoscesi (*Foto 1*).

Foto 1 - Inquadramento aereo dell'area dello stabile

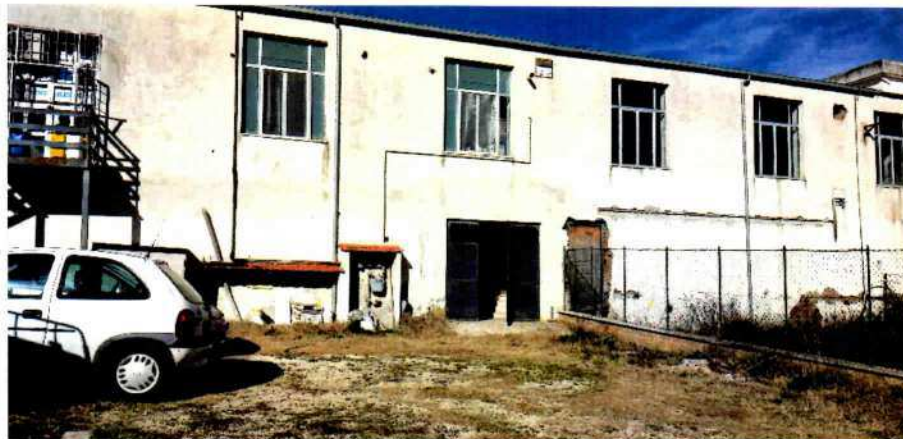
102
Esternamente l'edificio risulta essere complessivamente in un mediocre stato di conservazione, le facciate, probabilmente, non hanno mai avuto interventi di manutenzione ordinaria e/o straordinaria dalla data di realizzazione dell'immobile, infatti presentano fori, tubi che fuoriescono, cavi a vista, macchie ed efflorescenze dovute ad infiltrazioni d'acqua (*Foto 2*). L'area esterna dell'intero fabbricato è di circa mq 305,00, parzialmente recintata nel lato Est ed accessibile dalla parte antistante a mezzo di strada brecciata o dal piano seminterrato.

Foto 2 - Prospetto del piano seminterrato e del piano terra

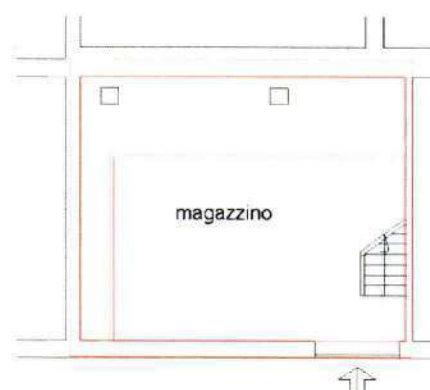
All'interno dell'unità immobiliare distinta al N.C.E.U. al Foglio 26 - Part. 80 - Sub. 8, il locale magazzino posto al piano seminterrato ha uno stato dei luoghi difforme rispetto alla pianta catastale in quanto le misure di larghezza e profondità sono inferiori di quelle catastali e non sono visibili due pilastri riportati nella planimetria catastale (*Foto 3*), inoltre presenta tubazioni e cavi a vista, fori e macchie da infiltrazioni d'acqua sulle pareti ed ai bordi del soffitto (*Foto 4*); le scale in marmo bianco, che portano in cucina dal magazzino, e le ringhiere di protezione sono in buono stato.

Foto 3 - Difformità catastale del magazzino

Lo stato attuale del *piano primo*, censito al N.C.E.U. al Foglio 26 - Part. 80 - Sub. 21, risulta conforme alla planimetria catastale attuale, mentre quello del *piano interrato*, censito al N.C.E.U. al Foglio 26 - Part. 80 - Sub. 8, è difforme dalla planimetria catastale attuale in quanto il locale magazzino, a seguito di costruzione di due tramezzi, ha un' attuale stato dei luoghi caratterizzato da superficie inferiore a quella risultante dalla planimetria catastale.

- C.I.L.A. € 1.000,00 - Accatastamento € 300,00 - demolizione dei tramezzi € 700,00 -
Parcella per D.L. e C.S.E. € 400,00 - **Totale:€ 2.400,00.**

All'importo dell'immobile censito al N.C.E.U. al Foglio 26 - Part. 80 - Sub. 8 deve essere, però, detratto quello pari a € 2.400,00 per la demolizione dei tramezzi nel locale magazzino e l'espletazione di pratica C.I.L.A. ed accatastamento.

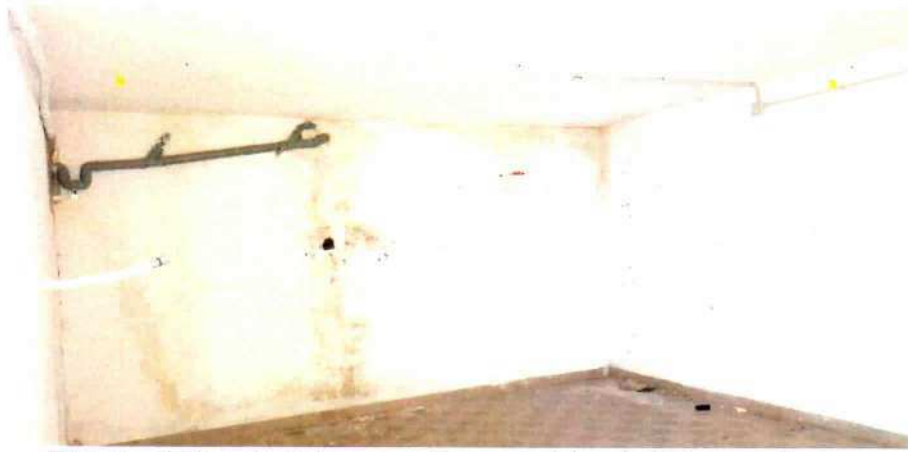
Foto 4 - Infiltrazioni d'acqua nella parete laterale del magazzino

Da indagini economiche effettuate sui canoni d'affitto e considerata la particolare ubicazione dell'immobile unitamente allo stato di abbandono in cui versa attualmente, che ha portato a copiose infiltrazioni soprattutto nel magazzino, tra il valore di locazione minimo di €/mq·mese 5,00 e quello massimo di €/mq·mese di 10,00 (Tabella OMI Anno 2018, semestre 1: Codice zona D5, Microzona n. 0) si è scelta l'indicazione del valore minimo del canone locativo mensile lordo per l'immobile pari a **€/mq·mese 5,00**. Il reddito lordo annuo è pertanto pari a:

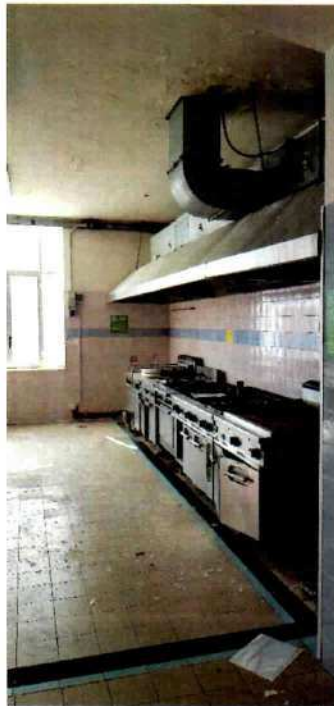
Al piano terra il locale cucina ed il locale dispensa sono completamente pavimentati e rivestiti in maioliche fino ad un'altezza di circa 2 m, la pavimentazione ed il rivestimento sono in buone condizioni, ma con evidente stato di disuso (*Foto 5*), mentre nei soffitti e nelle pareti non rivestite si registrano evidenti tracce di infiltrazioni per la presenza di intonaco in via di distacco e macchie giallastre; nel disimpegno adiacente trovano posto spogliatoio e bagno con annesso antibagno; infine dall'ingresso è stato ricavato, a mezzo di chiusura a vetri rimovibile, un vano ufficio.

Foto 5 - Infiltrazioni su pareti e soffitto del locale cucina

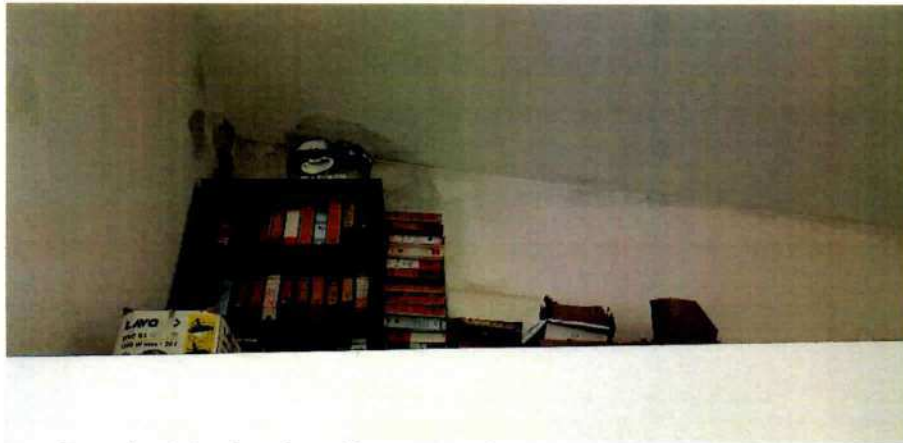
Per quanto riguarda l'unità immobiliare al **primo piano** distinta al N.C.E.U. al Foglio 26 - Part. 80 - Sub. 21, invece, l'ingresso è separato rispetto al Sub. 8 e si accede da un vano scala in comune con il subalterno 22 del fabbricato, in cui sono presenti molte infiltrazioni d'acqua. Sul lato destro dell'ingresso ci sono due uffici ed un ripostiglio, mentre sul lato sinistro ci sono un ampio locale ed un bagno. Lo stato di conservazione è mediocre, con evidenti distacchi d'intonaco e macchie da infiltrazione d'acqua (*Foto 6*). All'esterno del bagno si trova una scala che porta alla sovrastante copertura ed al vano tecnico. L'impianto di riscaldamento a radiatori e quello di produzione di ACS sono alimentati da una caldaia posta nel locale tecnico in copertura, accessibile dalla scala esterna al bagno.

Foto 6 - Macchie da infiltrazioni nel ripostiglio al piano primo
