## RELAZIONE TECNICA DI STIMA IMMOBILI

### A) INCARICO

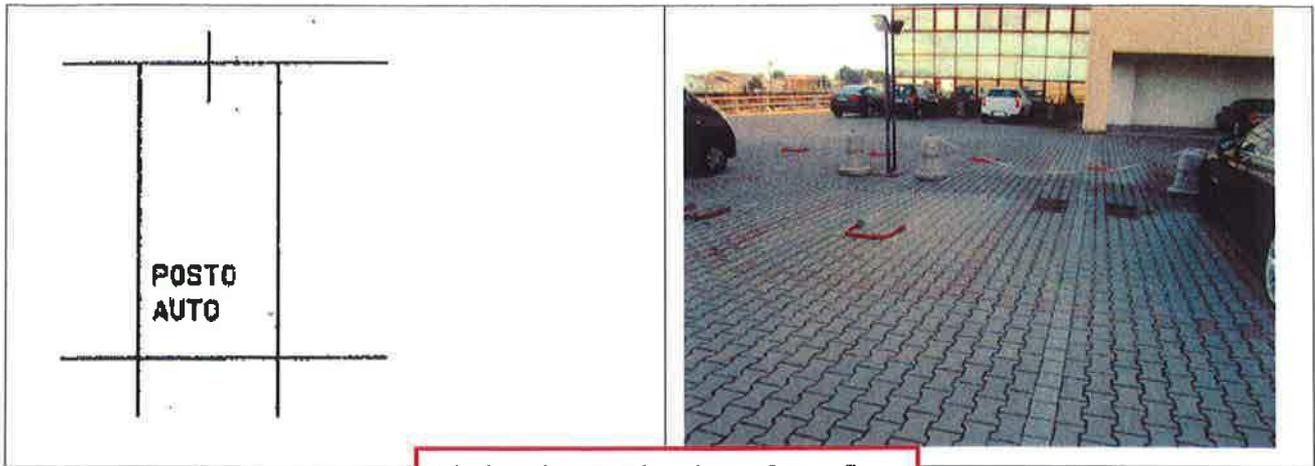
Planimetria catastale e ripresa fotografica

#### **Posto auto scoperto (fg. 2, particella 199, sub 30)**

Il posto auto è collocato nell'area esterna del piano primo, sul retro del condominio all'interno del quale sono presenti gli uffici situati nel comune di San Giovanni Lupatoto (subalterni 83-84-86).

La pavimentazione è realizzata in blocchetti autobloccanti ed è delimitato da righe di blocchetti di colore rosso.

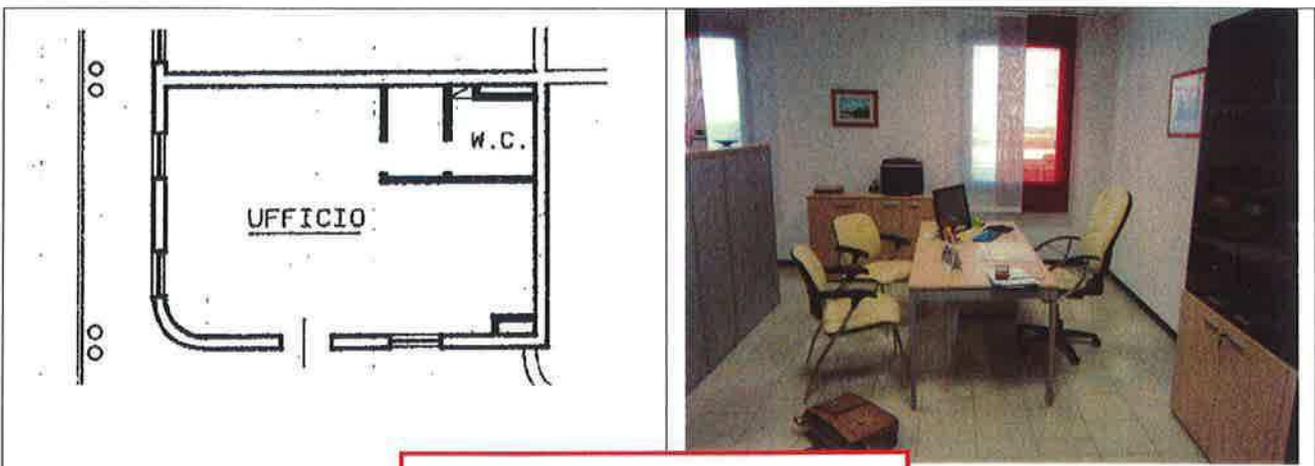
Planimetria catastale e ripresa fotografica

**Ufficio (fg. 2, particella 199, sub 83)**

L'unità immobiliare adibita ad ufficio è situata al piano quarto del condominio; vi si accede per mezzo di un ingresso pedonale posto su via Ca Nova Zampieri e si raggiunge per mezzo di scale interne, oltre ad ascensore posto all'interno del condominio.

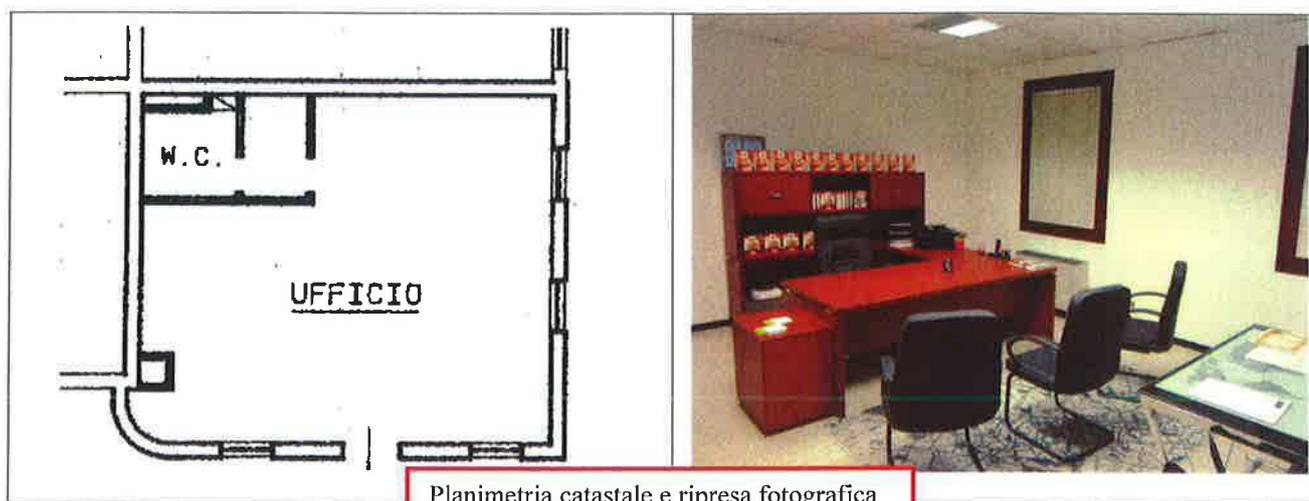
L'unità immobiliare adibita ad ufficio è situata al piano quarto del condominio e presenta le medesime caratteristiche dell'ufficio identificato con il subalterno 83.

Anche in questo ufficio sono stati realizzati due divisori interni i quali dividono l'openspace indicato in planimetria in tre stanze:

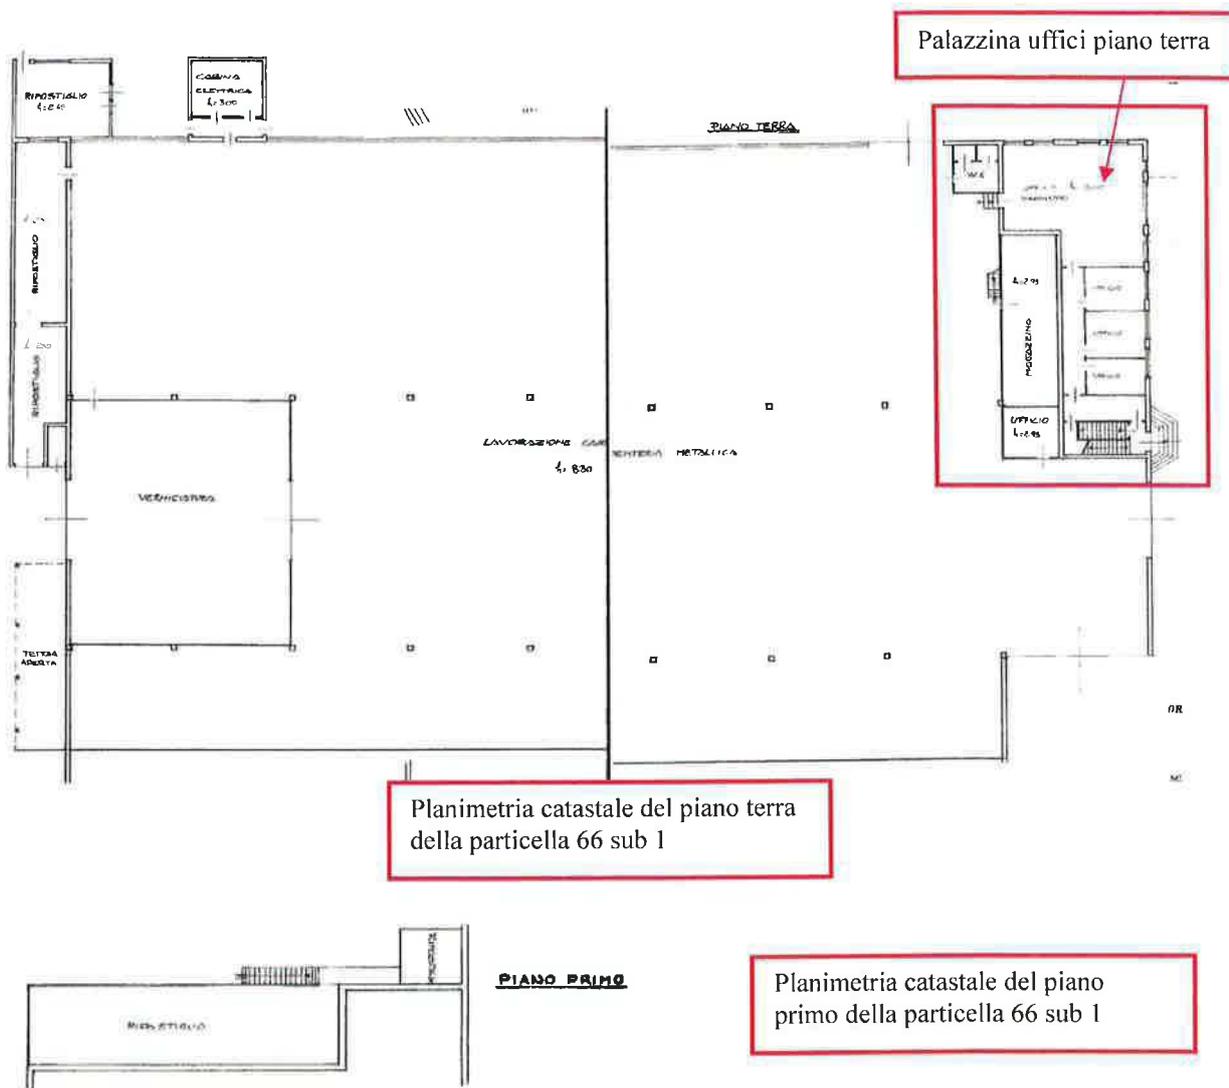
Si riporta di seguito la planimetria catastale dell'immobile.

Dal raffronto dello stato dei luoghi con la planimetria catastale è emerso che la sagoma dell'intero fabbricato non è variata, mentre la conformazione interna, specialmente nella zona uffici è difforme da quanto indicato sulla planimetria catastale.

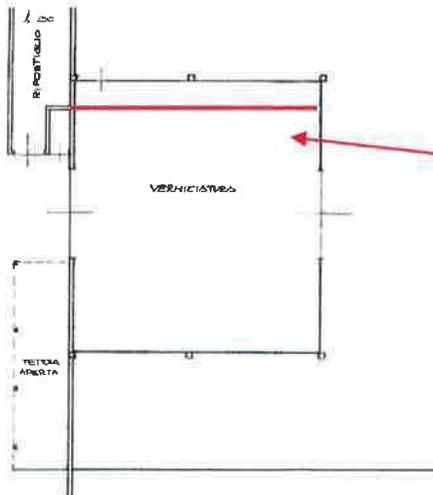
Superficie ridotta della zona di verniciatura

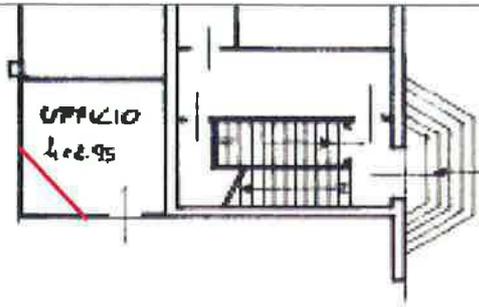
Planimetria del piano terra della particella sub 1 con indicazione dell'ufficio modificato nella sagoma

Il nuovo piccolo ufficio è situato al di sopra dell'ufficio al piano terra posizionato verso la zona interna del capannone il quale è stato modificato nella sagoma per consentire il passaggio dei mezzi pesanti (cfr. schema di pag. 24)

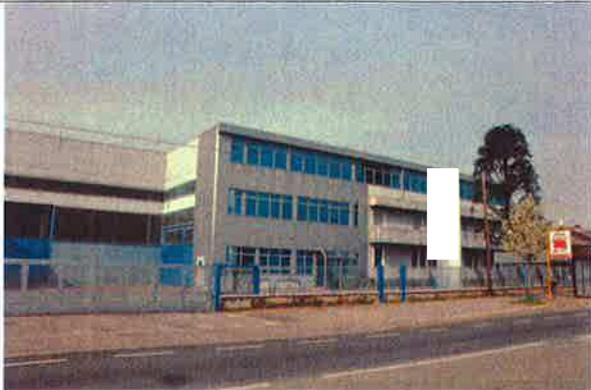
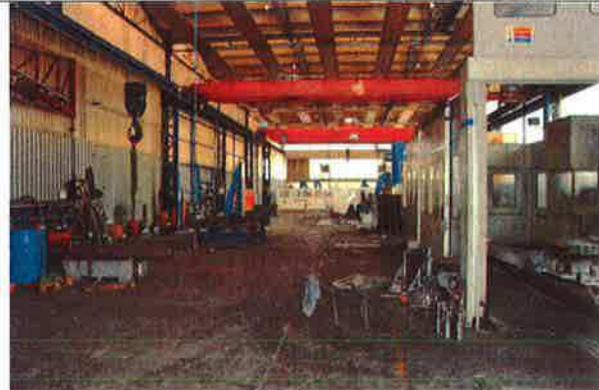
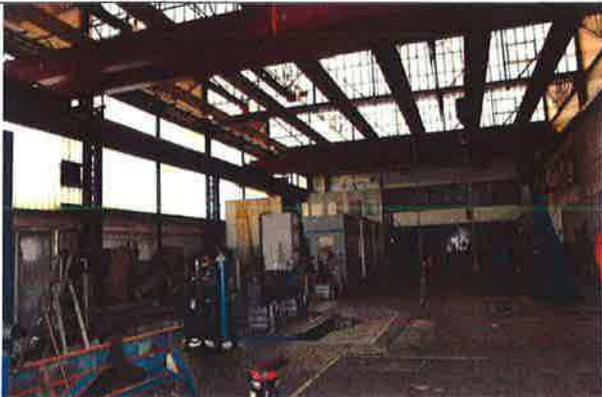
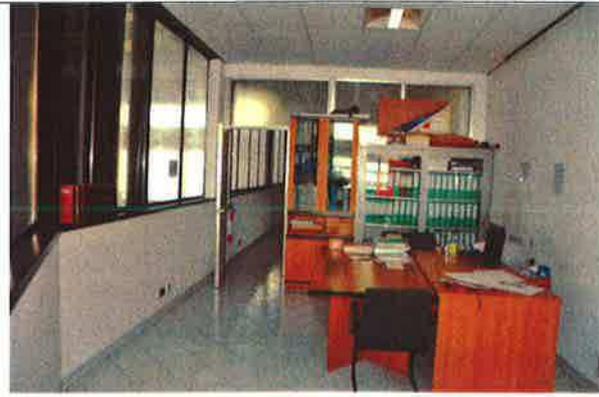
La struttura del capannone è realizzata con pilastri e travi in metallo e struttura di copertura realizzata da capriate in metallo; la copertura è realizzata a due falde con pannelli in fibrocemento e lamiera.

La pavimentazione è realizzata in battuto di cemento; sono presenti inoltre numerosi basamenti utilizzati per l'installazione di macchinari pesanti utilizzati per le lavorazioni; le murature di tamponamento perimetrali sono realizzate in laterizio intonacate con sovrastanti pannelli in lamiera grecata.

All'interno del capannone sono installati alcuni carroporti; i portoni di collegamento tra i reparti sono realizzati in metallo e i serramenti sono in metallo e vetro.

Si riportano di seguito alcune riprese fotografiche del capannone e degli uffici:

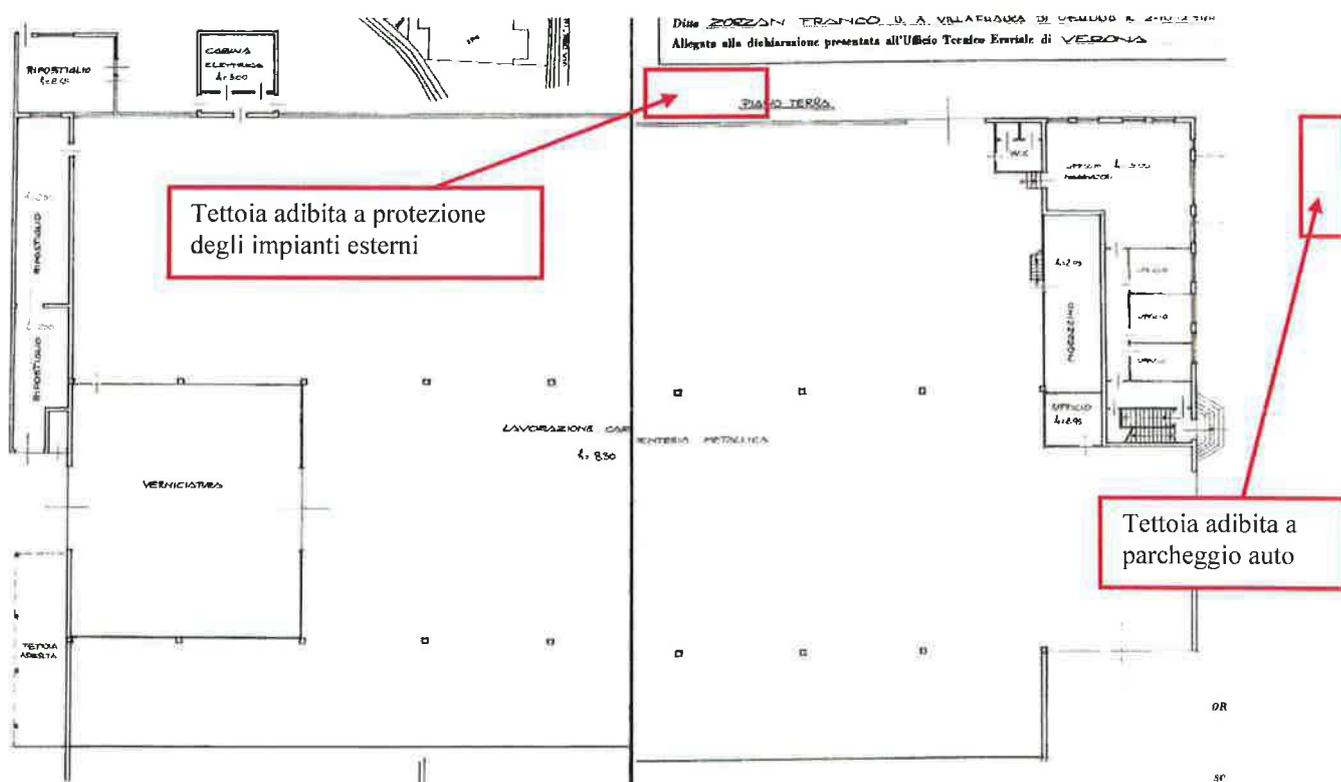
Realizzati in aderenza alla struttura principale, sono presenti delle tettoie e dei ripostigli; è stata rilevata inoltre la presenza di due tettoie non indicate nella planimetria catastale la prima situata sul fronte strada adibita a parcheggio auto mentre la seconda, situata sul lato nord del fabbricato, adibita a protezione degli impianti esterni.

Nello schema che segue, viene indicata la posizione indicativa delle tettoie non indicate sulla planimetria catastale:

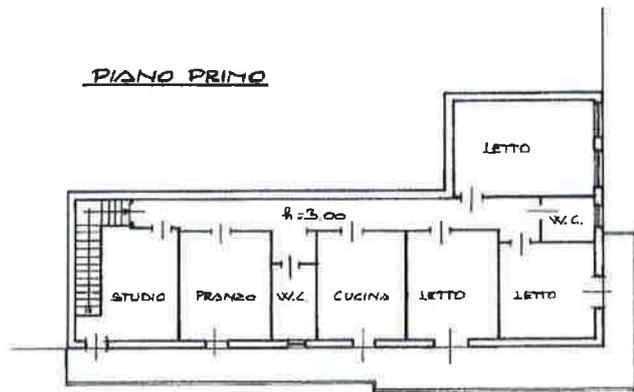
Planimetria catastale della particella 66 sub 2 - piano primo

La particella 66 sub 2 catastalmente viene indicata come abitazione situata al piano primo della palazzina uffici realizzata in aderenza al capannone, con cantina e ripostiglio di pertinenza al piano seminterrato; di fatto l'abitazione è utilizzata come uffici e si sviluppa sopra la zona uffici della particella 66 sub 1.

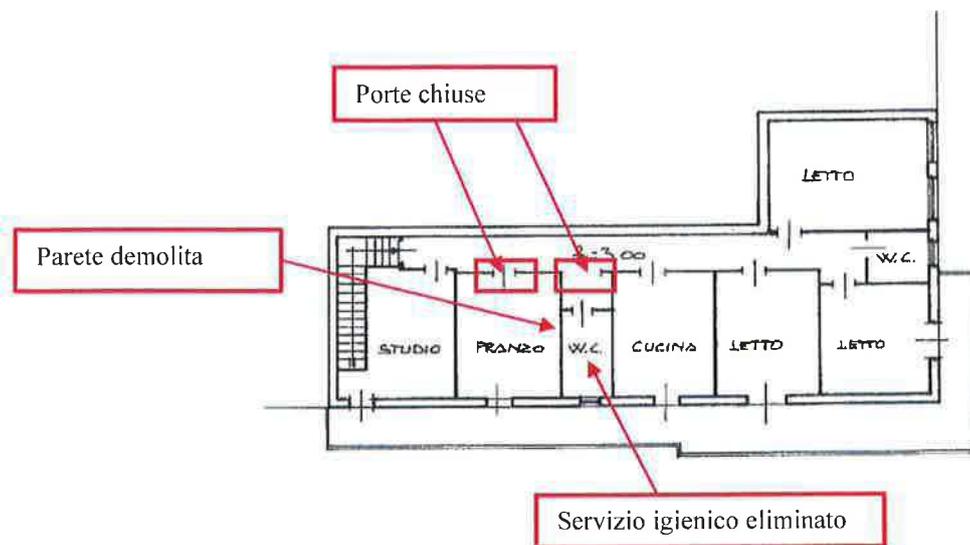
La distribuzione interna dei locali è lievemente difforme da quanto indicato sulla planimetria catastale, è stato demolito un divisorio interno inoltre è stato eliminato un servizio igienico; si riporta di seguito uno schema con indicazione indicativa delle difformità rilevate nel corso del sopralluogo:

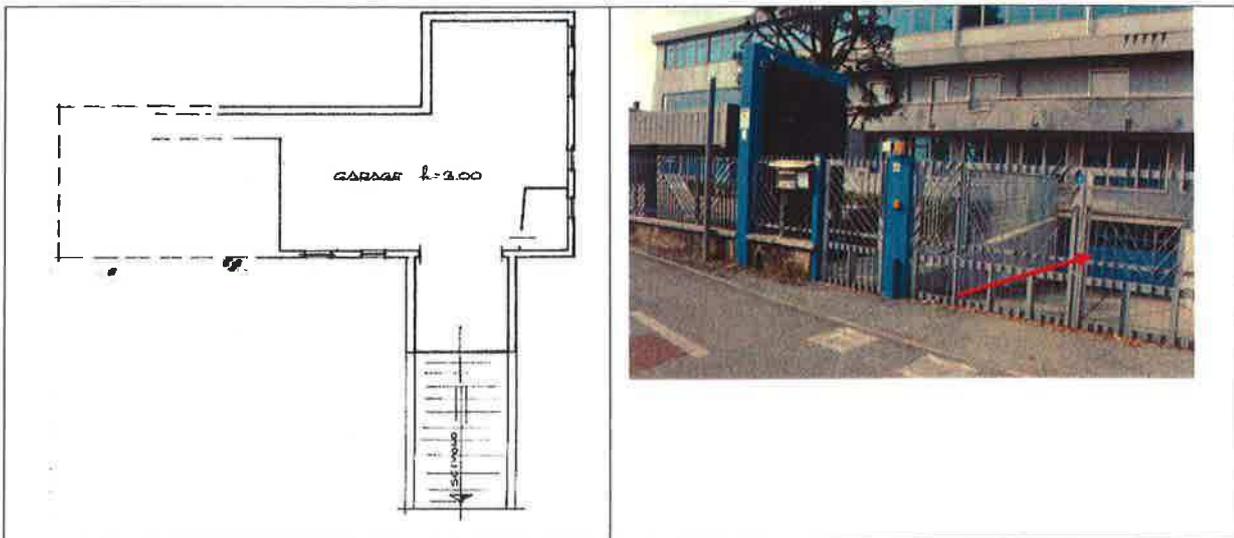
L'unità immobiliare adibita ad autorimessa è situata al piano seminterrato; vi si accede per mezzo di un cancello carraio posto sulla pubblica via ed è protetta da un cancello in metallo:

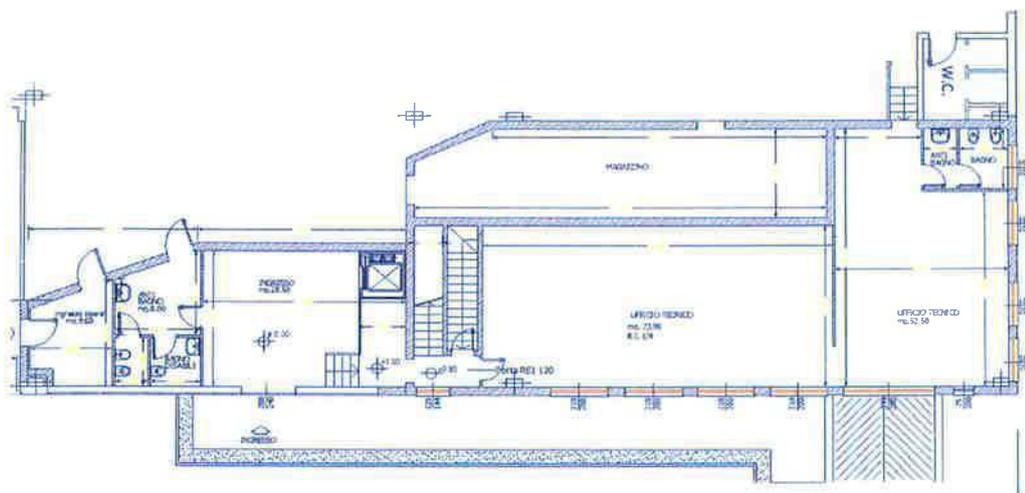
Piano terra  
palazzina uffici

Nello schema che segue vengono inserite le nuove distribuzioni interne della palazzina adibita ad uffici; viene indicata inoltre la conformazione del secondo piano il quale non è indicato in nessuna planimetria catastale.

Le planimetrie sotto inserite sono state consegnate dalla società riferendo che le stesse sono indicate nelle tavole grafiche di progetto che sono state consegnate agli uffici tecnici del comune di Sommacampagna per poter così regolarizzare la situazione amministrativa dell'intero immobile:

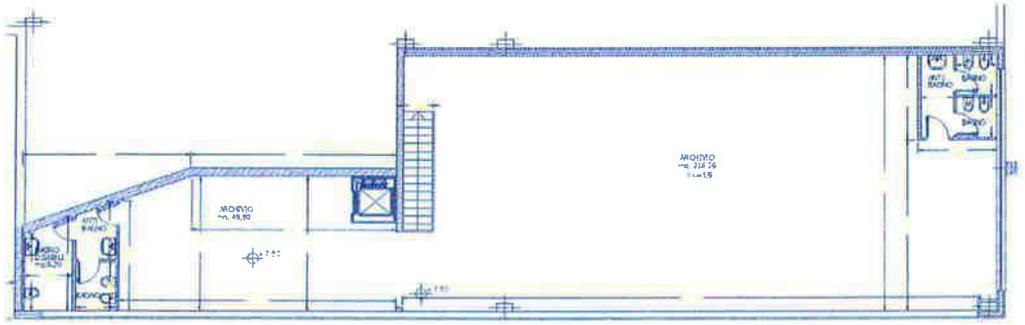
Piano secondo  
palazzina uffici

Al piano secondo della palazzina uffici situata, sul fronte strada, sono stati ricavati degli ulteriori spazi adibiti ad ufficio; detti spazi non sono indicati in nessuna planimetria catastale ma secondo quanto riferito è in corso un iter amministrativo con il quale verranno sistemate tutte le difformità rilevate nel corso del sopralluogo (iter amministrativo relativo a tutta la zona uffici).

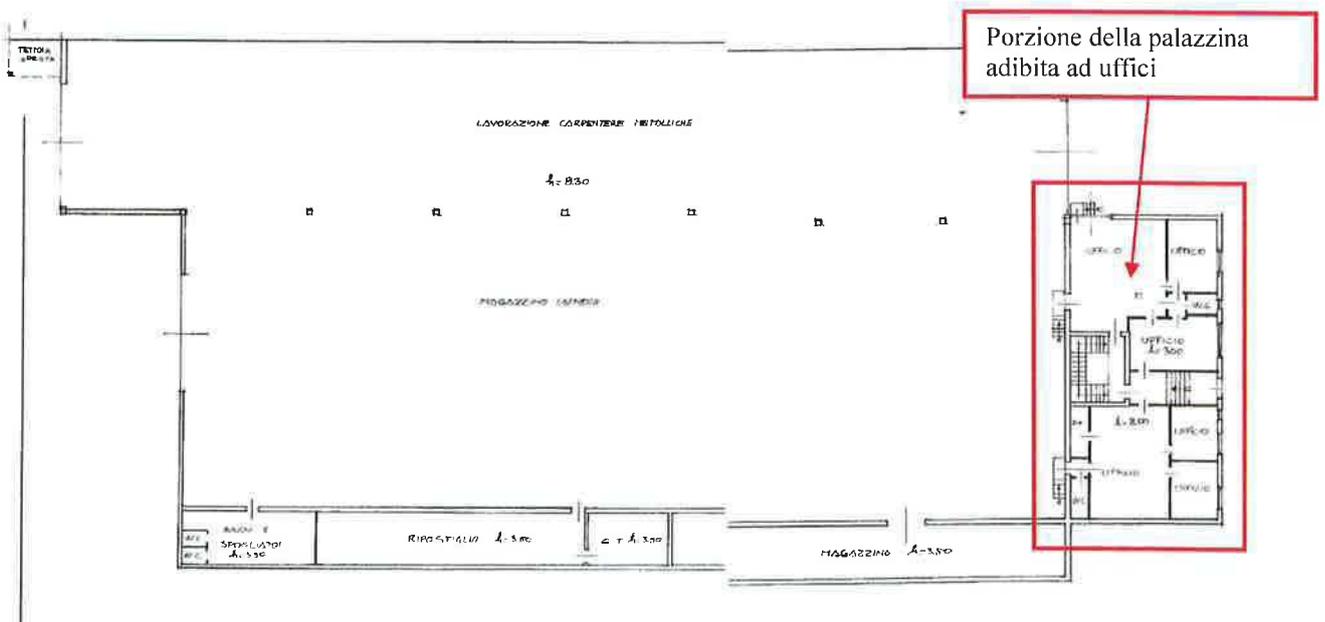
Si riporta di seguito la planimetria catastale dell'immobile:

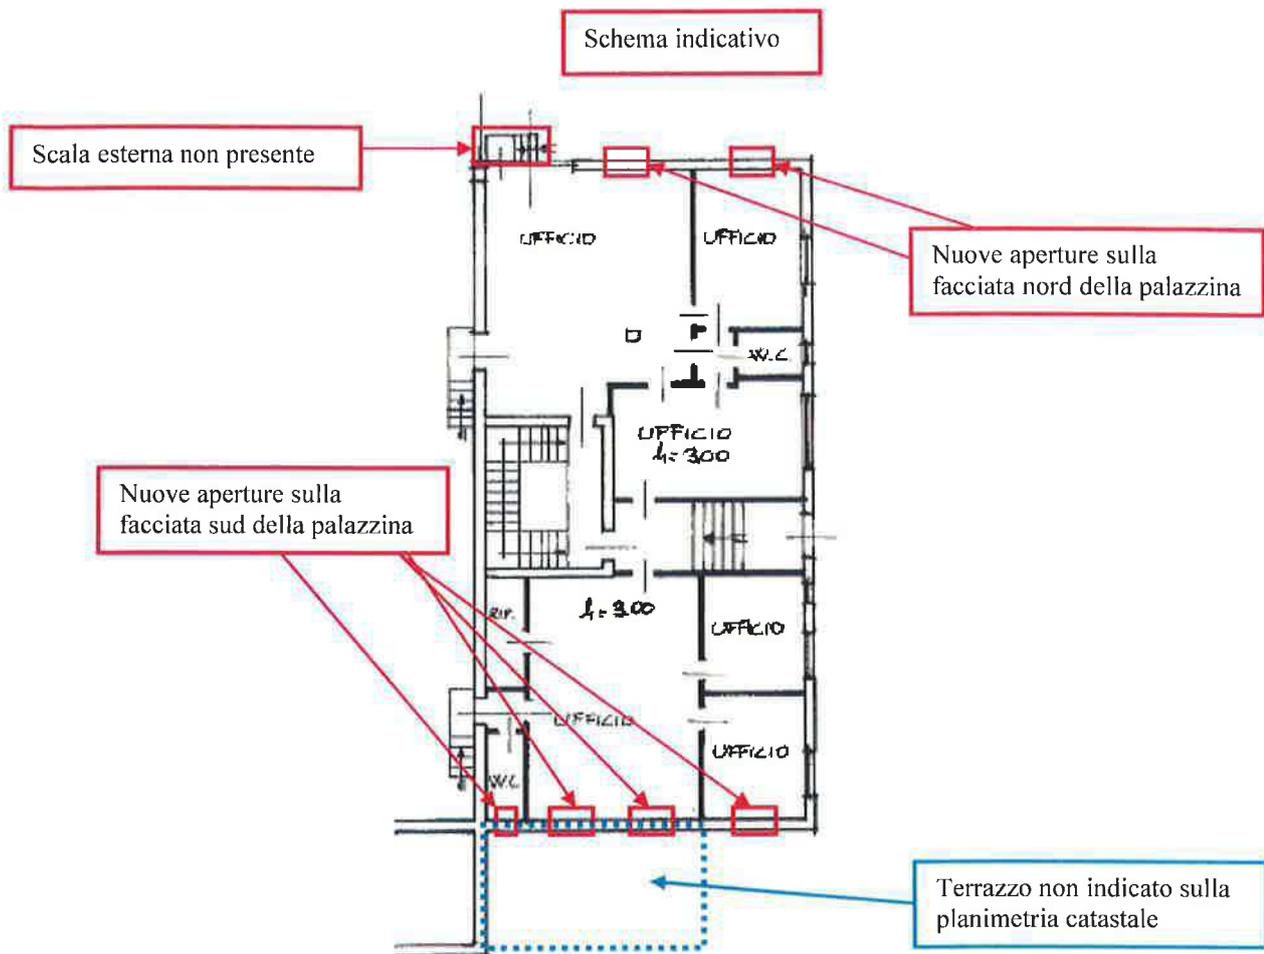
È stato rilevato che sulla facciata sud e sulla faccia nord della porzione adibita ad uffici sono state aperte delle finestre e delle porte finestre, mentre la distribuzione interna dei locali appare corrispondere sostanzialmente con quanto indicato sulla planimetria catastale; è stato realizzato inoltre una piccola terrazza sulla parte sud della palazzina adibita ad uffici (è stata asportata la scala esterna):

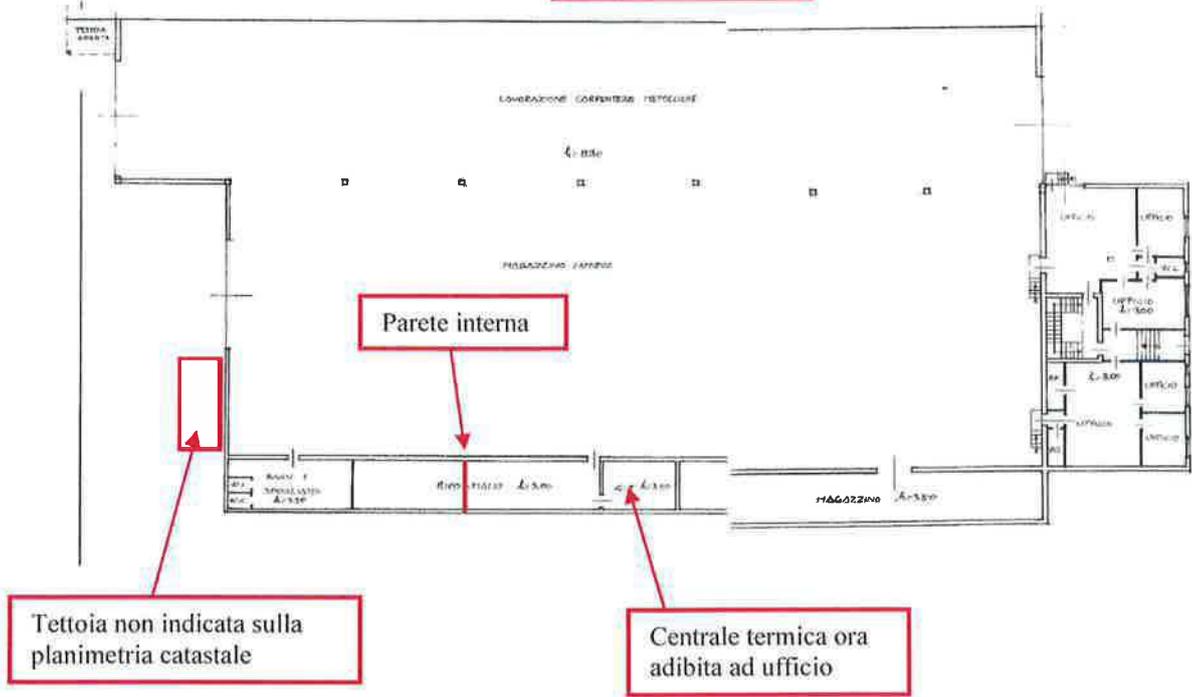
Schema indicativo

All'interno dei ripostigli situati nella parte sud dell'immobile sono state rilevate alcune difformità interne e il locale indicato sulla planimetria catastale come centrale termica allo stato attuale è un ufficio per il controllo della produzione; nella porzione adibita a servizi igienici e spogliatoi la conformazione interna è difforme da quanto indicato sulla planimetria catastale.

È stata rilevata inoltre la presenza di una tettoia non indicata sulla planimetria situata sulla porzione ovest del capannone.
