**RELAZIONE DI STIMA**  
**DEL PERITO ESTIMATORE**

**STIMA DEI BENI IMMOBILI**

siti nei comuni di  
Verona (VR),  
Castagnaro (VR),  
Sanguinetto (VR),  
Casaleone (VR) e  
Bovolone (VR)

TRIBUNALE DI VERONA  
SEZIONE FALLIMENTARE  
Fallimento RF 104/2021  
Sentenza n° 111/2021 del 30/06/2021  
Giudice Delegato dott. --- OMISSIS ---  
Curatore fallimentare: Avv. --- OMISSIS ---

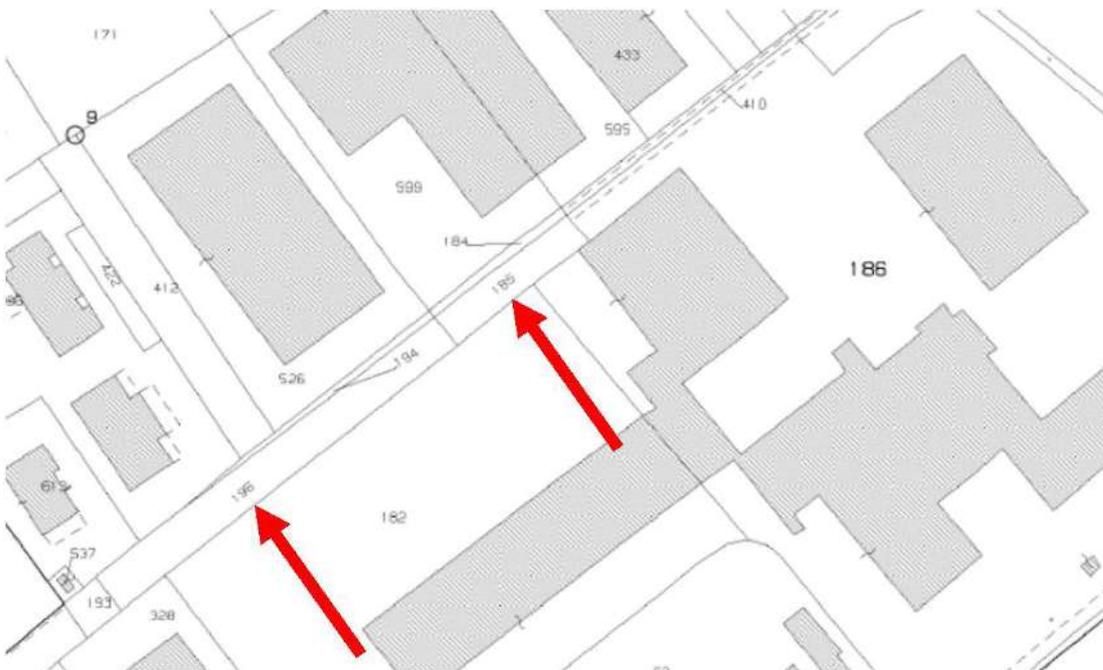
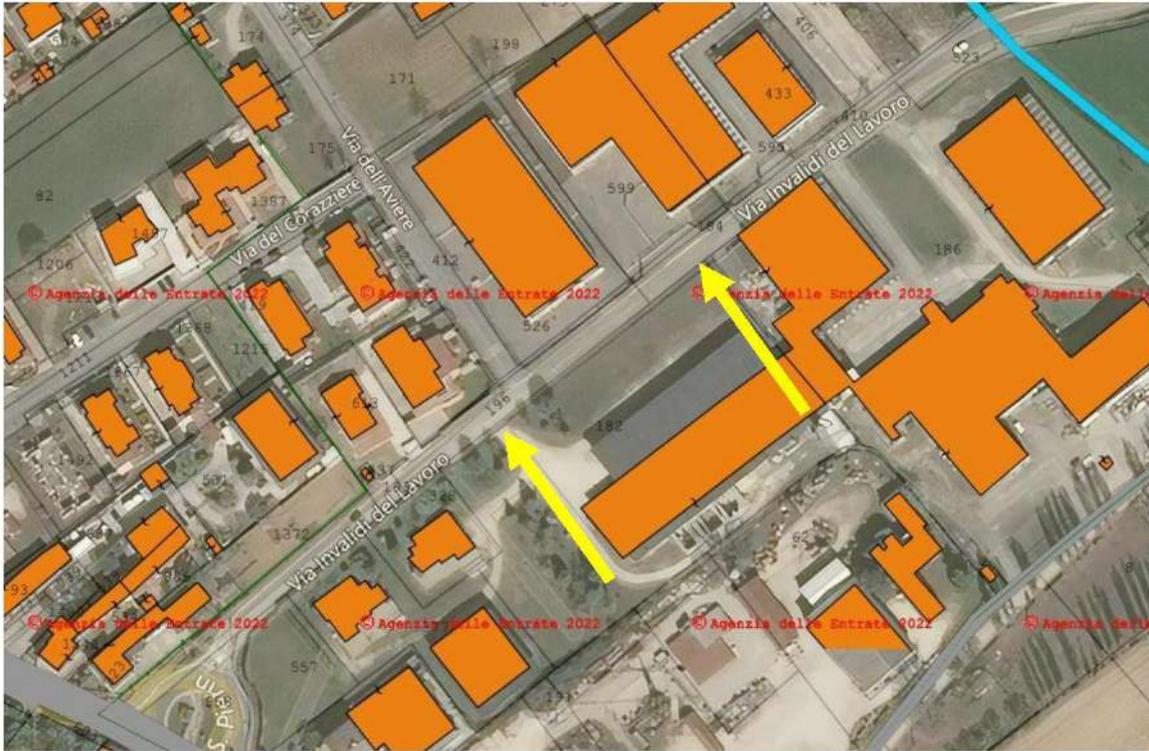
Come riscontrabile anche dalla sovrapposizione che precede, le particelle mn 185-196 costituiscono sede della strada denominata Via Invalidi del Lavoro.

Trattandosi di pura sede stradale si ritiene che la stessa abbia un valore nullo, per cui se ne consiglia la derelizione.

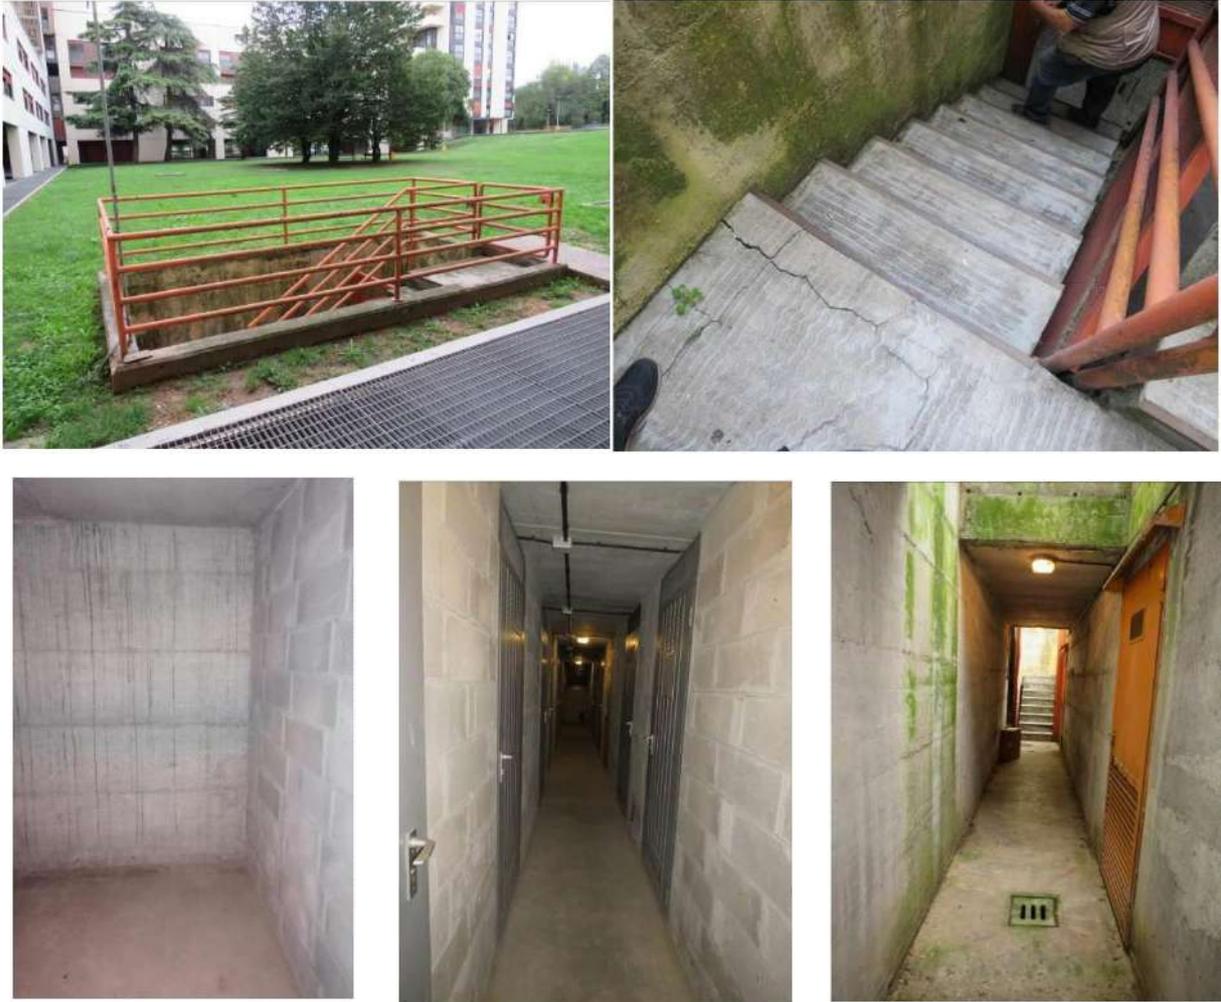
**CANTINA m.n. 386 subb. 732**

Suddivisione interna ed accesso	<p><b>Piano interrato:</b> ogni cantina è costituita da un unico piccolo vano accessibile da un corridoio comune. Nello specifico, le cantine sono unicamente accessibili da una scala esterna posta nell'area cortiliva del m.n.° 380, che conducono al piano interrato articolato in un corridoio che si dirama in altri tre corridoi. La cantina in esame si trova nella parte terminale del terzo corridoio.</p>
Impianti	<p><b>Conformità degli impianti:</b> nessuna dichiarazione di conformità depositata presso il Comune di Verona.</p>

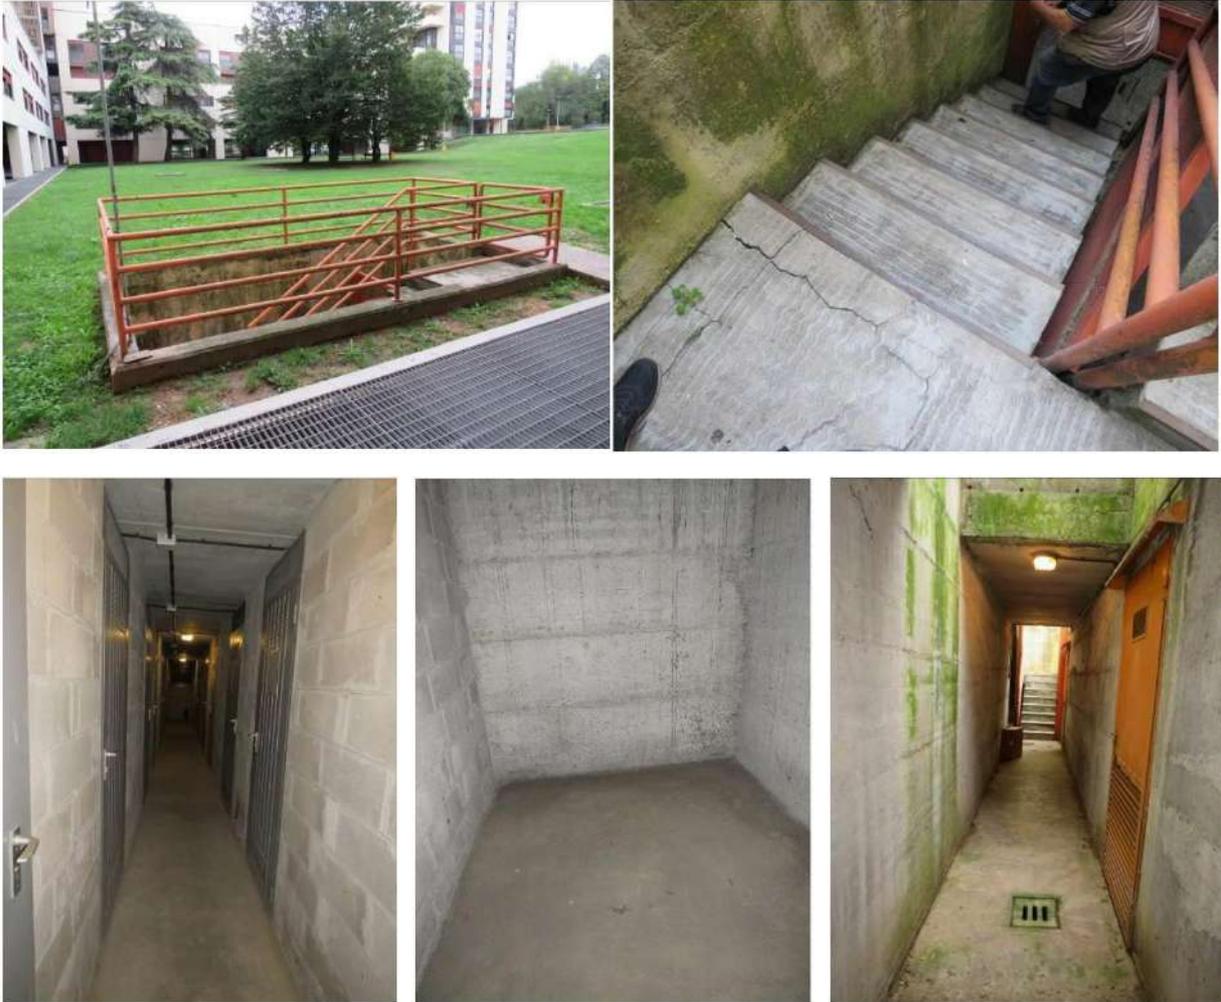
**CANTINA m.n. 386 subb. 733**

Suddivisione interna ed accesso	<p><b>Piano interrato:</b> ogni cantina è costituita da un unico piccolo vano accessibile da un corridoio comune. Nello specifico, le cantine sono unicamente accessibili da una scala esterna posta nell'area cortiliva del m.n.° 380, che conducono al piano interrato articolato in un corridoio che si dirama in altri tre corridoi. La cantina in esame si trova nella parte terminale del terzo corridoio.</p>
Impianti	<p><b>Conformità degli impianti:</b> nessuna dichiarazione di conformità depositata presso il Comune di Verona.</p>

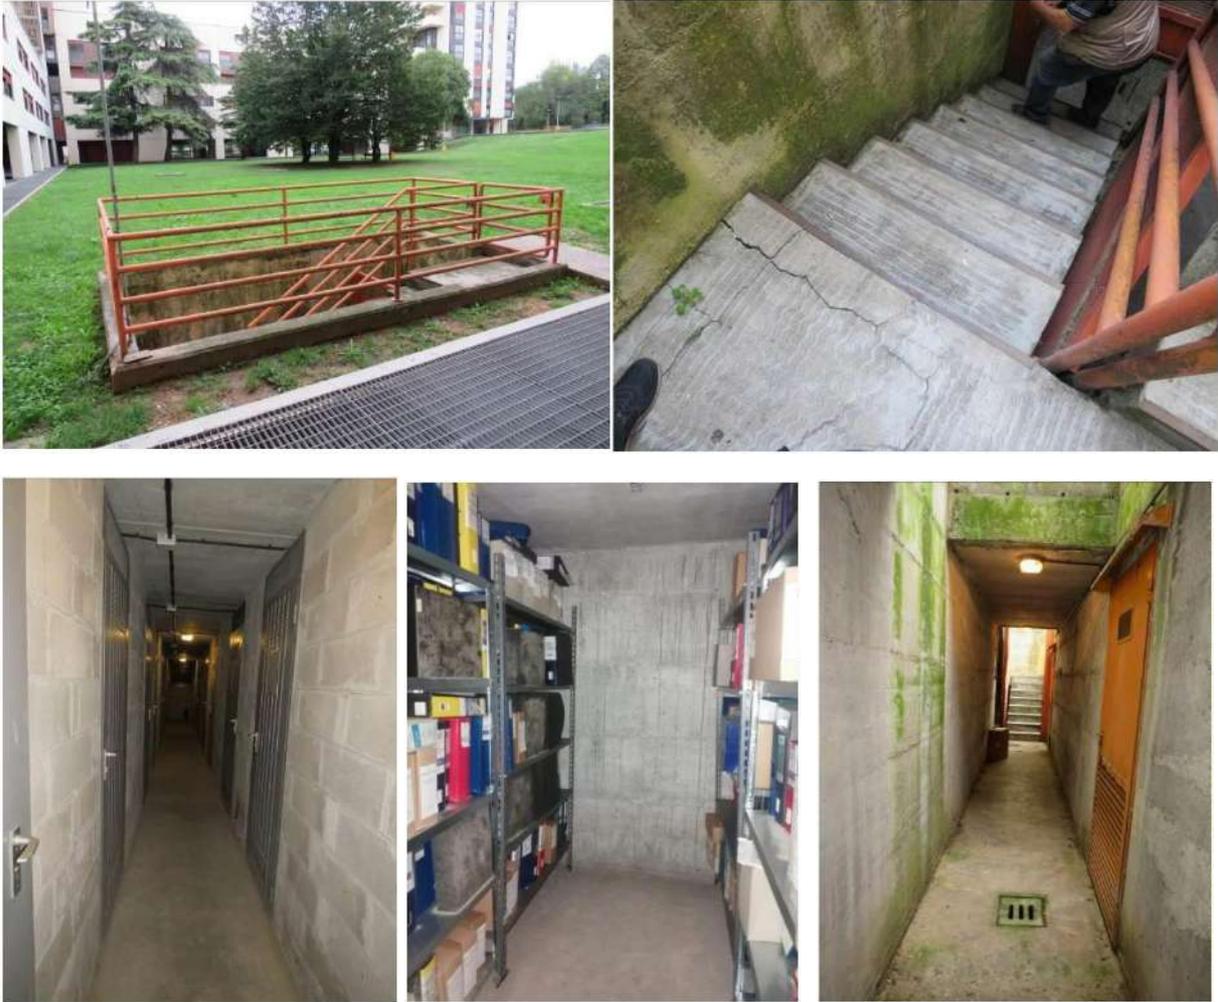
**CANTINA m.n. 386 subb. 734**

Suddivisione interna ed accesso	<b>Piano interrato:</b> ogni cantina è costituita da un unico piccolo vano accessibile da un corridoio comune. Nello specifico, le cantine sono unicamente accessibili da una scala esterna posta nell'area cortiliva del m.n.° 380, che conducono al piano interrato articolato in un corridoio che si dirama in altri tre corridoi. La cantina in esame si trova nella parte terminale del terzo corridoio.
Impianti	<b>Conformità degli impianti:</b> nessuna dichiarazione di conformità depositata presso il Comune di Verona.
Precisazioni	<b>Nel locale sono presenti scaffalature metalliche contenenti documentazione di terzi.</b>

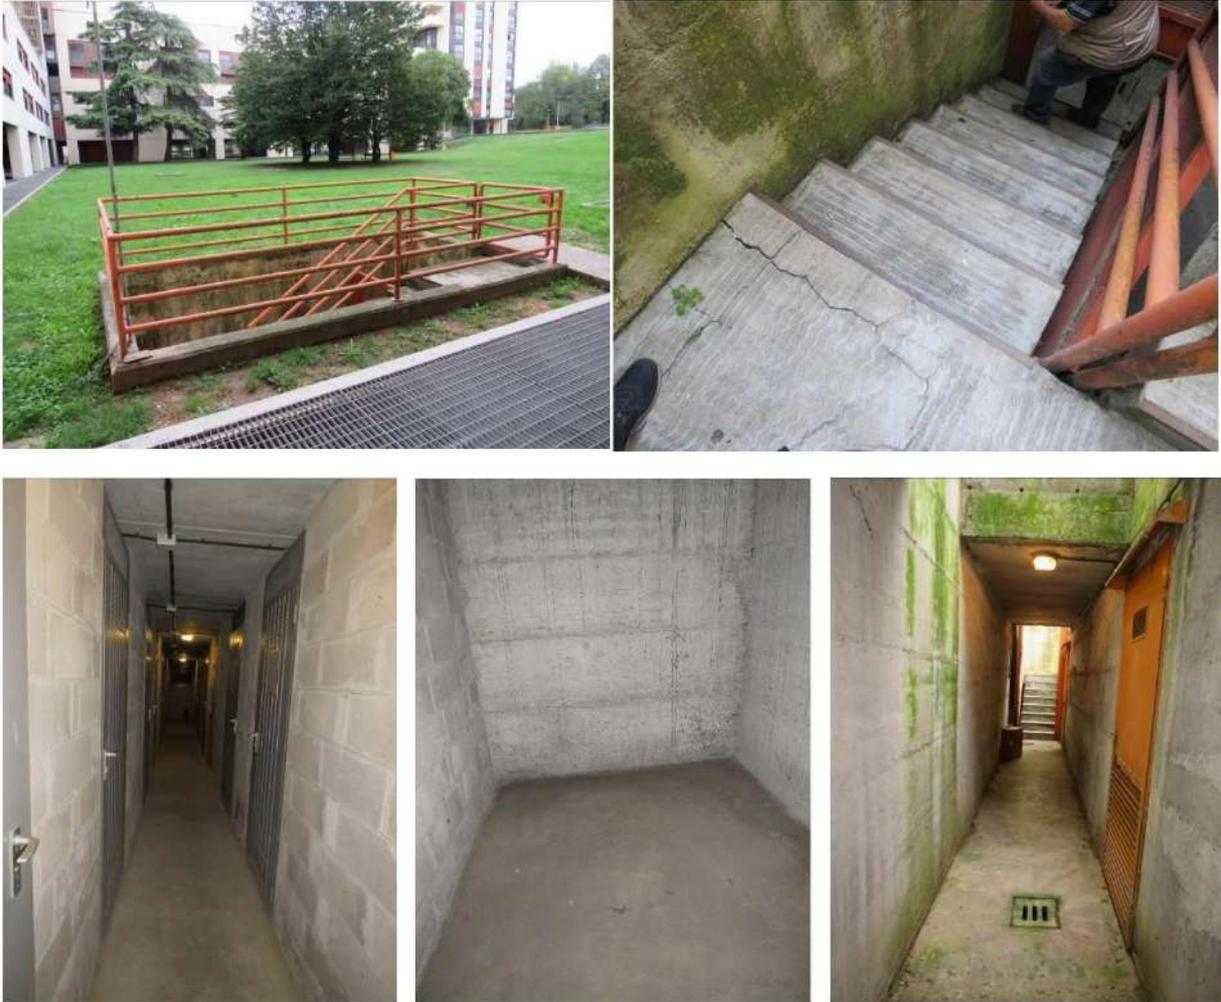
**CANTINA m.n. 386 subb. 735**

Suddivisione interna ed accesso	<p><b>Piano interrato:</b> ogni cantina è costituita da un unico piccolo vano accessibile da un corridoio comune. Nello specifico, le cantine sono unicamente accessibili da una scala esterna posta nell'area cortiliva del m.n.° 380, che conducono al piano interrato articolato in un corridoio che si dirama in altri tre corridoi. La cantina in esame si trova nella parte terminale del terzo corridoio.</p>
Impianti	<p><b>Conformità degli impianti:</b> nessuna dichiarazione di conformità depositata presso il Comune di Verona.</p>

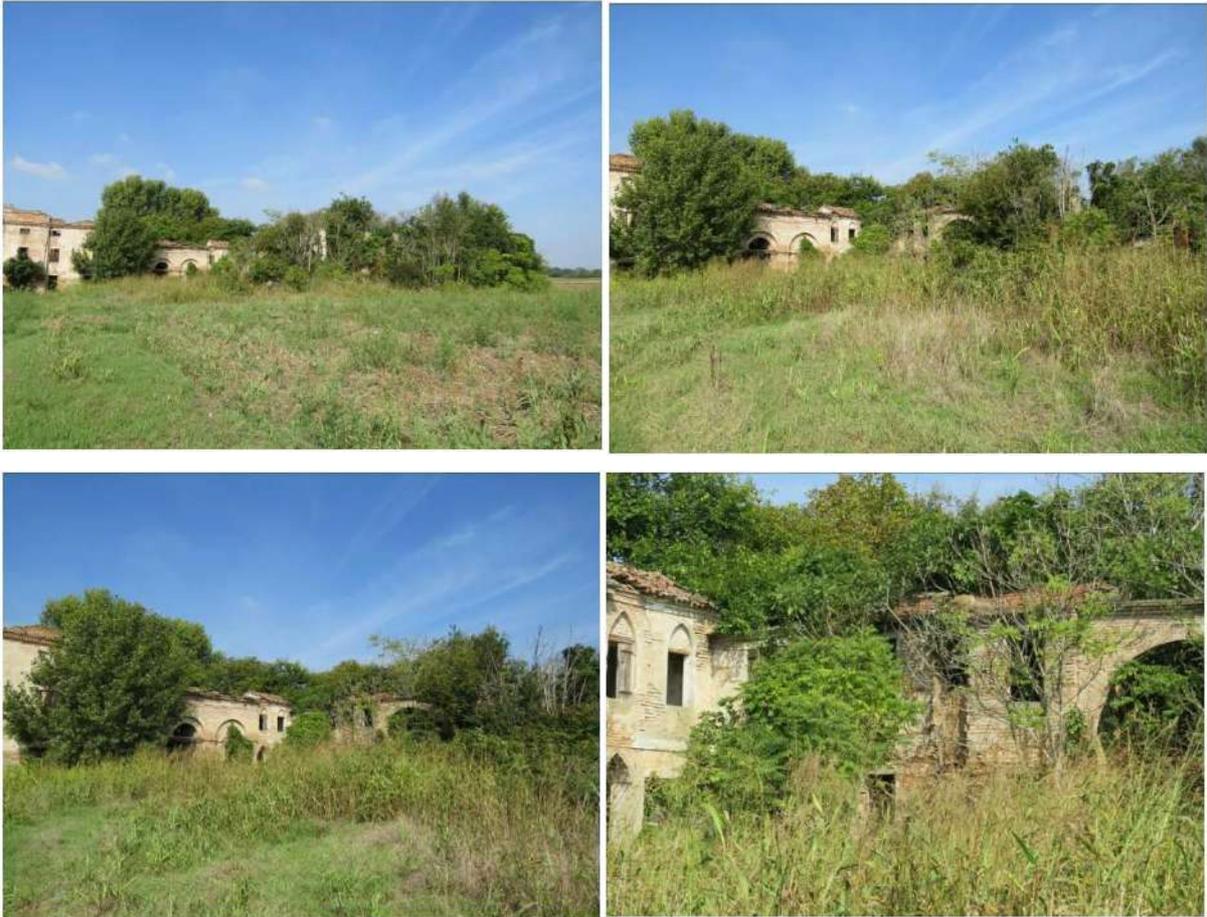
## TERRENO AGRICOLO E FABBRICATO m.n. 56 e 101

Non avendo potuto accedere ed avvicinarsi ai fabbricati, non è stato possibile verificare la conformazione e distribuzione della porzione di fabbricato di pertinenza della procedura.

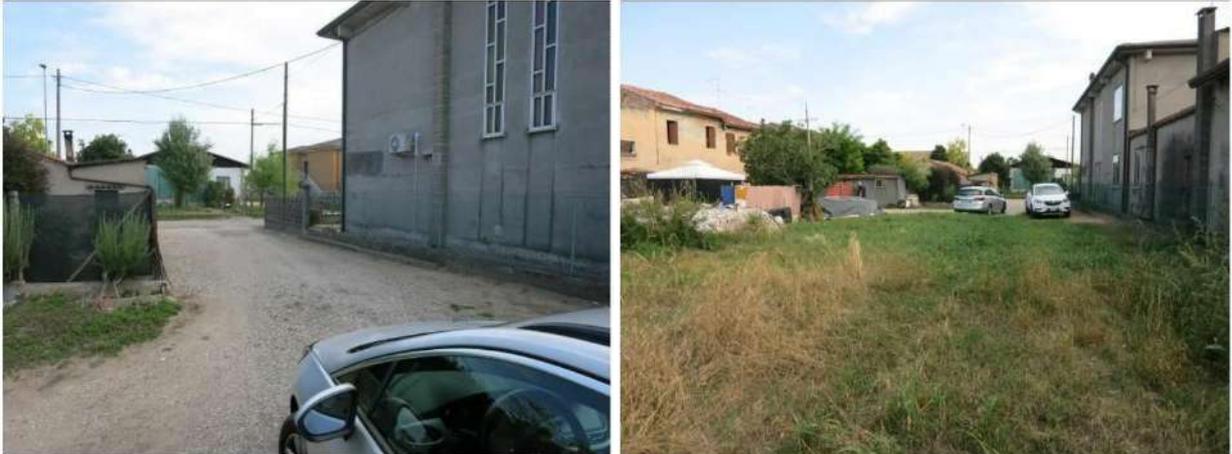
Gli immobili oggetto di stima consistono in una porzione di fabbricato fatiscente in parte già crollato, posto all'interno di una corte rurale, in stato di abbandono da diversi decenni, con porzioni pericolanti.

Visto lo stato di abbandono, fatiscenza e di pericolo di crollo, non è stato possibile accedere all'interno del fabbricato, per cui non sono stati effettuati i rituali rilievi grafici e fotografici.

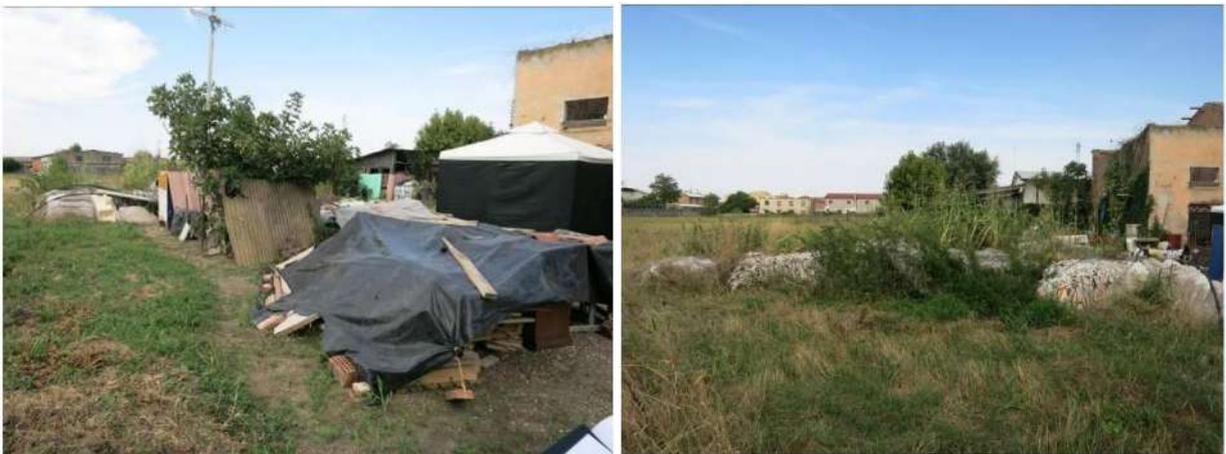
Il terreno edificabile m.n. 179 è posto ad ovest del fabbricato, non presenta delimitazioni fisiche ai confini, ed è interessato, come pure la corte di pertinenza del fabbricato, dalla presenza di vari rifiuti abbandonati che, secondo quanto riferito nel corso del sopralluogo, si estenderebbero anche al sottosuolo.

Si segnala inoltre la presenza di precari manufatti/gazebi, che dovranno essere oggetto di rimozione.

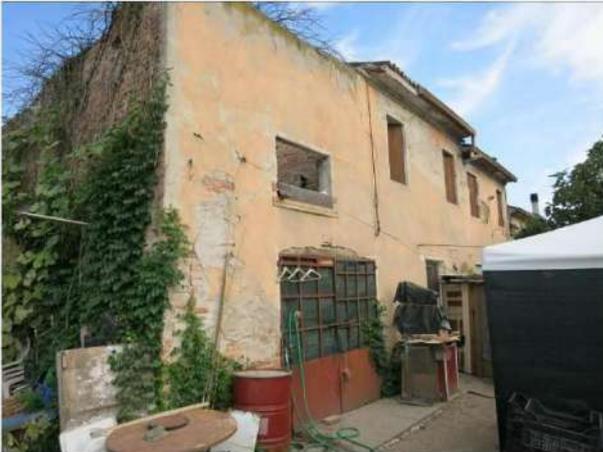
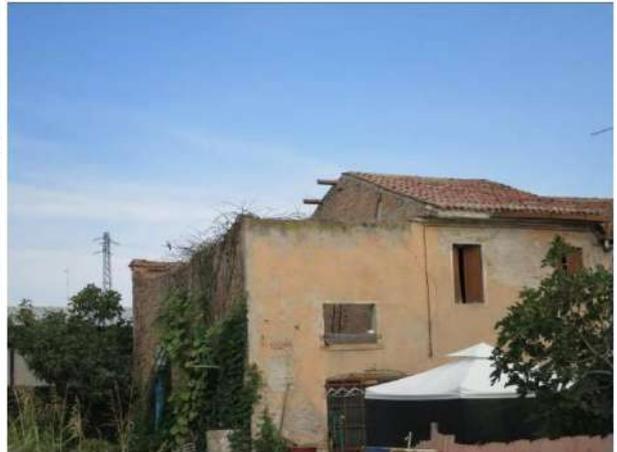
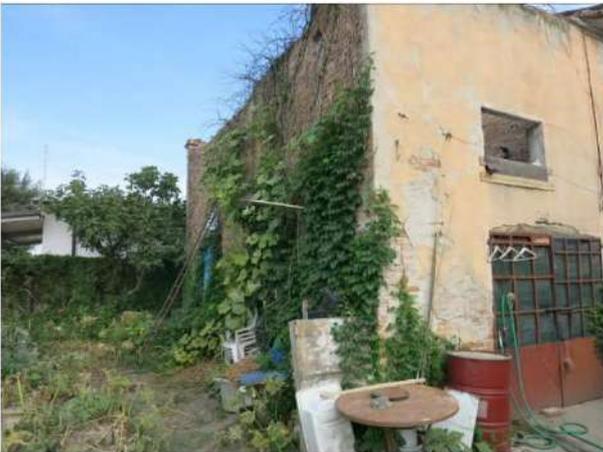
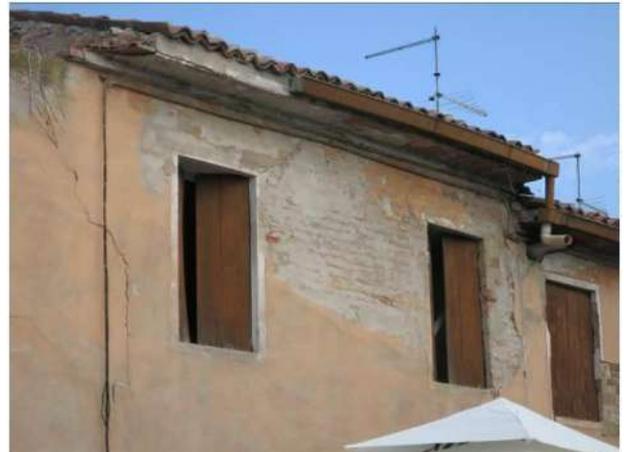
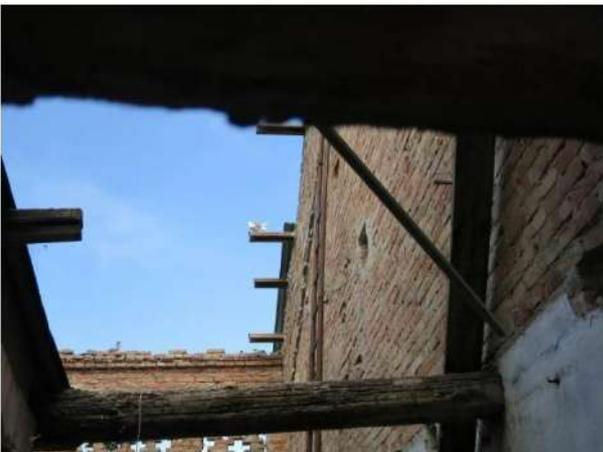
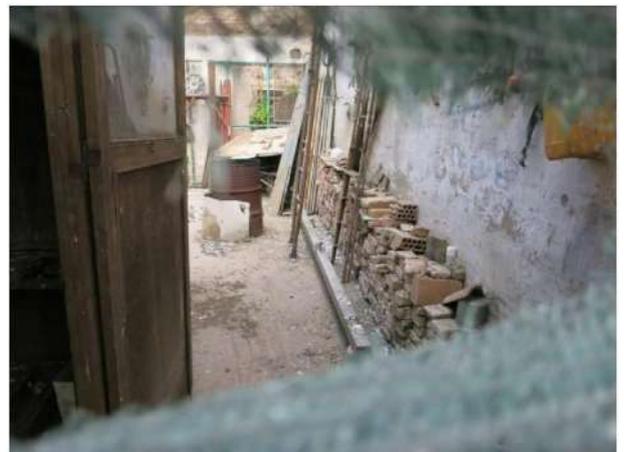
**FABBRICATO M.N.180 sub. 3**

Suddivisione interna	<p>Dall'esame dalla planimetria catastale è possibile riferire che il fabbricato era suddiviso in una porzione adibita a rustico magazzino nella parte ad ovest ed un tempo abitativa nella porzione ad est.</p> <p>Il fabbricato è altresì dotato di ampia corte esclusiva.</p> <p>La planimetria catastale indica la seguente distribuzione:</p> <p><b>Piano terra:</b> unico vano nella porzione a rustico, ingresso e stanza nella porzione abitativa;</p> <p><b>Piano primo:</b> unico vano nella porzione a rustico, n.° 2 stanze nella porzione abitativa;</p> <p>Si segnala l'assenza di scale interne di collegamento ai piani, quantomeno come rappresentazione grafica nella planimetria catastale.</p>
Impianti	<p><b>Conformità degli impianti:</b> nessuna dichiarazione di conformità depositata presso il Comune di Sanguinetto (VR).</p> <p><b>Caratteristiche degli impianti:</b> attendibilmente nessun impianto presente.</p>

Struttura	<p>Struttura muraria in mattoni pieni di laterizio, intonacata solo nella facciata sud, in parte in corso di distaccamento. Copertura e solai sono di fatto crollati.</p>
Finiture interne	<p><b>Caratteristiche generali:</b> il fabbricato è di datata origine e sicuramente non è mai stato oggetto di interventi di ristrutturazione essendo lo stesso in parte crollato.</p> <p><b>Situazione manutentiva attuale:</b> immobile in stato di abbandono protratto da alcuni decenni.</p> <p><b>Pavimentazione interna:</b> visibile solo per la porzione a rustico in terra battuta</p> <p><b>Serramenti esterni:</b> è presente unicamente un vecchio portone metallico a battente a chiusura del rustico ed una porta lignea nella parte abitativa; non sono presenti ulteriori serramenti.</p>

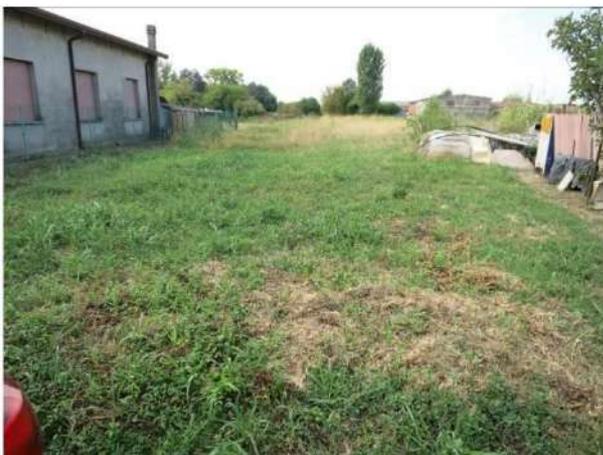
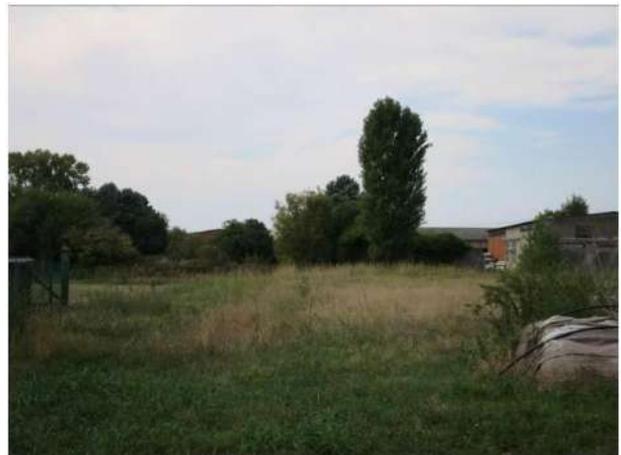
## TERRENO EDIFICABILE m.n. 179

Attualmente incolto, privo di delimitazioni, con la presenza di manufatti e rifiuti da rimuovere attendibilmente anche nel sottosuolo. Gravato da servitù di passo, come sopra meglio indicato.

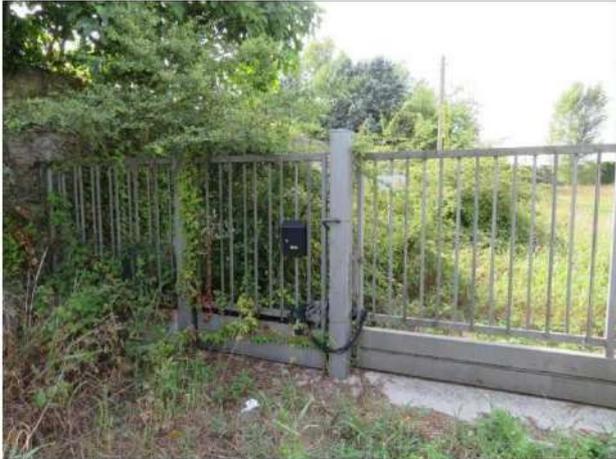
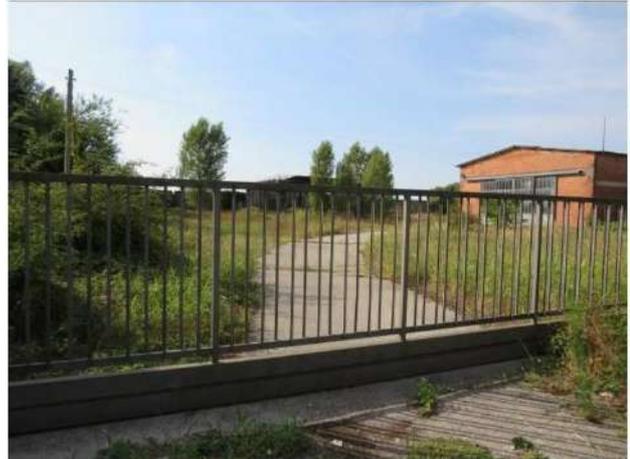
In merito alla planimetria catastale attualmente vigente, datata 24/09/2012, non si rilevano **difformità catastali**; si segnala tuttavia che la tettoia ad ovest ed il ripostiglio posto a sud sono privi di copertura ed in parte crollati.

Nello stato attuale gli immobili appaiono non utilizzabili per cui necessiteranno di interventi di ristrutturazione.

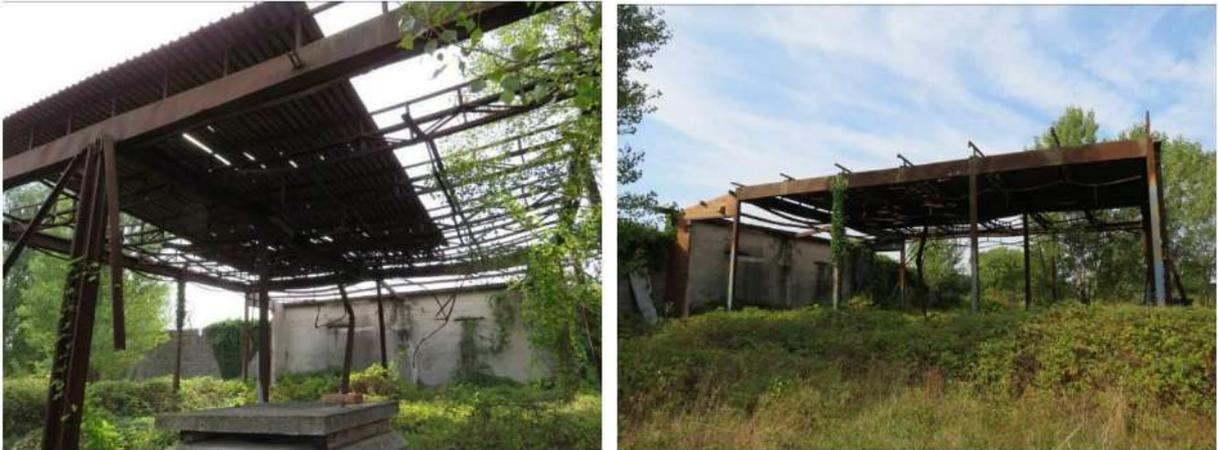
Deposito ex forno essiccazione legna

Il laboratorio presenta struttura metallica e tamponamenti in bimattoni tetto con struttura reticolare e copertura in lamiera grecate con isolante, la tettoia ha struttura metallica senza copertura il deposito ha anch'esso struttura metallica in parte crollata per un pregresso incendio.

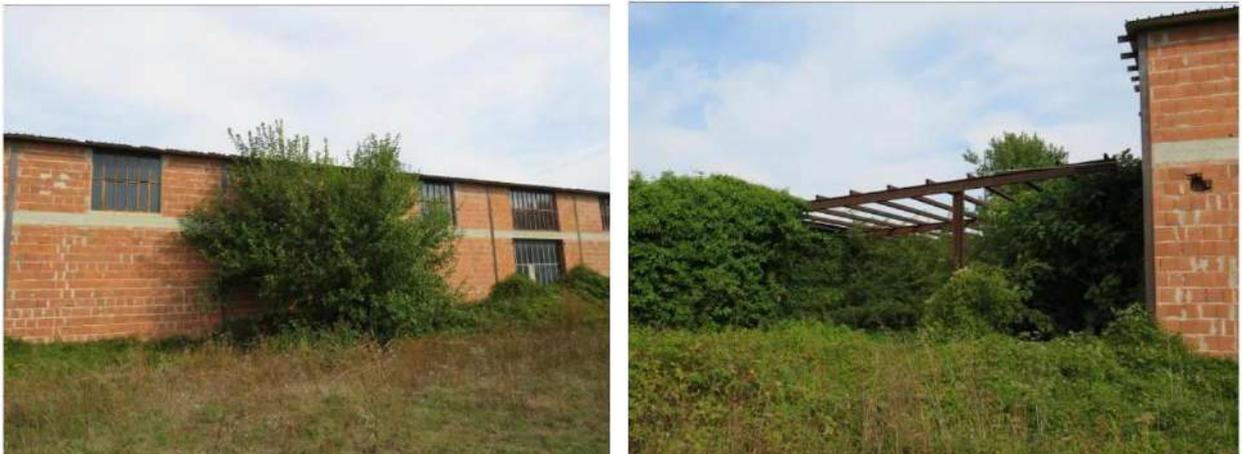
Esterno e tettoia ad ovest

Struttura	Struttura verticale del <b>laboratorio</b> in putrelle di ferro e tamponature esterne di bimattoni non intonacati, copertura realizzata con struttura reticolare in ferro e sovrastante pannelli isolanti e lamiera grecata. La <b>tettoia</b> in aderenza ad ovest del laboratorio ha struttura verticale in putrelle di ferro come pure la struttura del tetto, non è presente alcuna copertura.
Finiture interne	<b>Caratteristiche generali:</b> l'edificazione dell'immobile risale agli anni '80. <b>Situazione manutentiva attuale:</b> immobile necessitante integrale ristrutturazione. <b>Pavimentazione interna:</b> in cemento battuto <b>Pareti:</b> in bimattoni privi di intonaco. <b>Infissi:</b> in ferro e vetro semplice.
Precisioni	L'area di pertinenza dei fabbricati, m.n.° 772 è in parte asfaltata tra il cancello di accesso ed il laboratorio, mentre la restante parte è a prato incolto. Presenza di infiltrazioni all'interno del laboratorio.

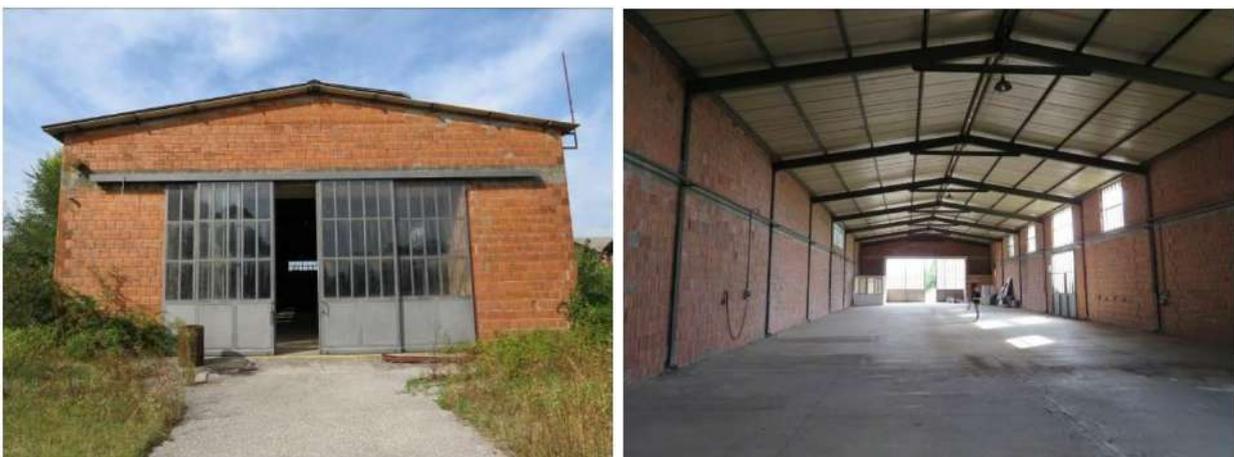
Interno laboratorio

Suddivisione interna	<p><b>Piano terra:</b> unico vano principale nella porzione di laboratorio, con zona servizi e piccolo vano ufficio con disimpegno.</p> <p>Ad ovest in aderenza al laboratorio è presente una tettoia priva di copertura.</p> <p>A sud est è presente una struttura metallica fatiscente ex forno essiccazione legna che sarebbe stato oggetto di incendio.</p>
Impianti	<p><b>Conformità degli impianti:</b> nessuna dichiarazione di conformità depositata presso il Comune di Sanguinetto (VR).</p> <p><b>Caratteristiche degli impianti:</b> è presente l'impianto elettrico e di illuminazione fuori traccia e visivamente non rispondente alle vigenti normative.</p> <p>È altresì presente l'impianto idrosanitario nel servizio igienico.</p> <p>Gli impianti sono obsoleti ed integralmente da ristrutturare.</p>

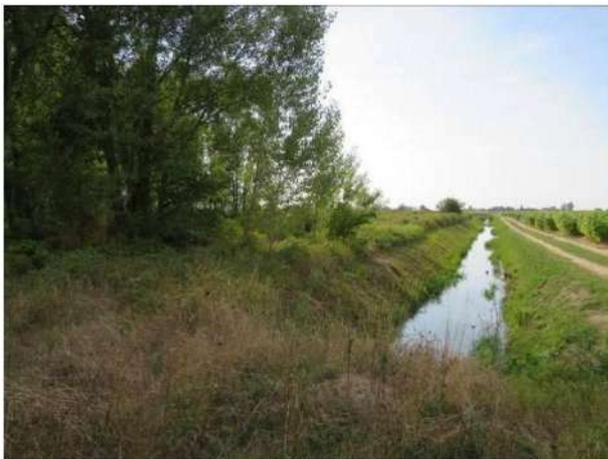
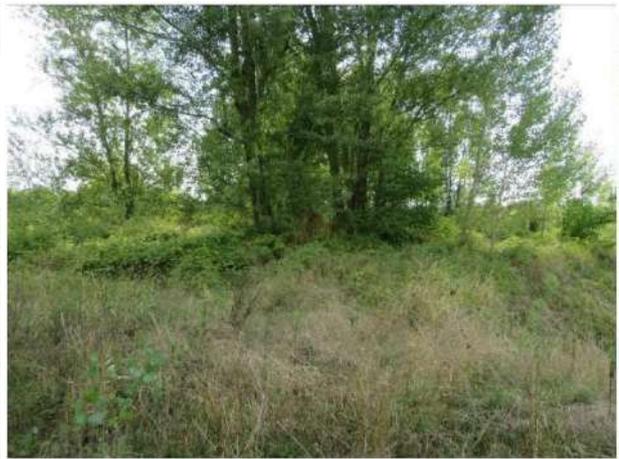
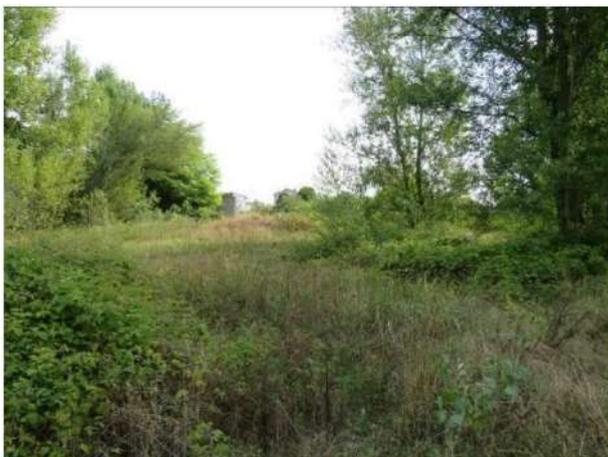
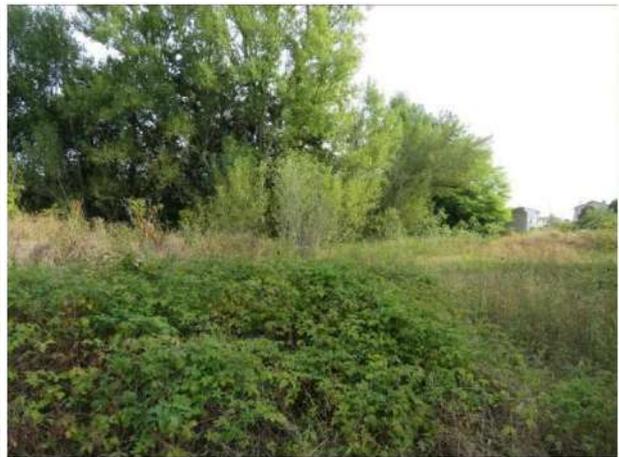
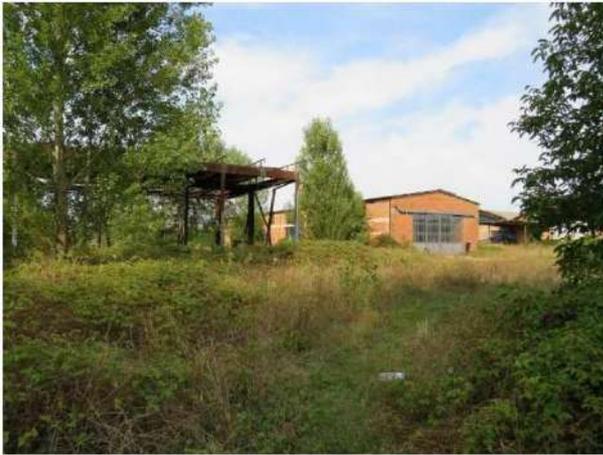
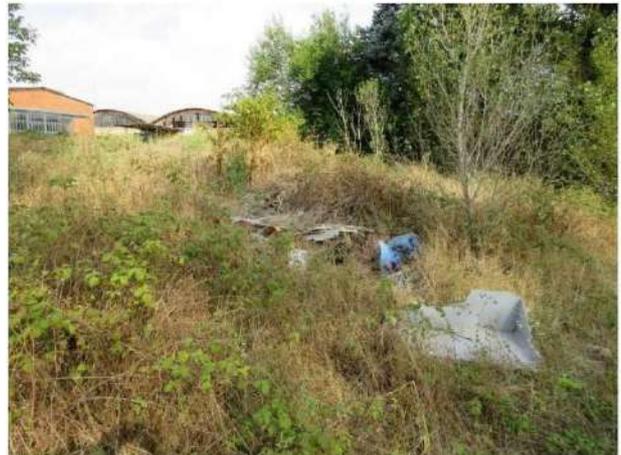
**TERRENO M.N. 291**

Il terreno in esame ha una superficie catastale complessiva di mq 9.375, forma in pianta rettangolare, non presenta delimitazioni fisiche con l'area di pertinenza del fabbricato m.n. 772 sub 2 per cui è accessibile dallo stesso.

Lungo i confini est ed ovest vi è uno scolo d'acqua denominato Sanuda, a sud non vi sono delimitazioni fisiche verso altro terreno agricolo.

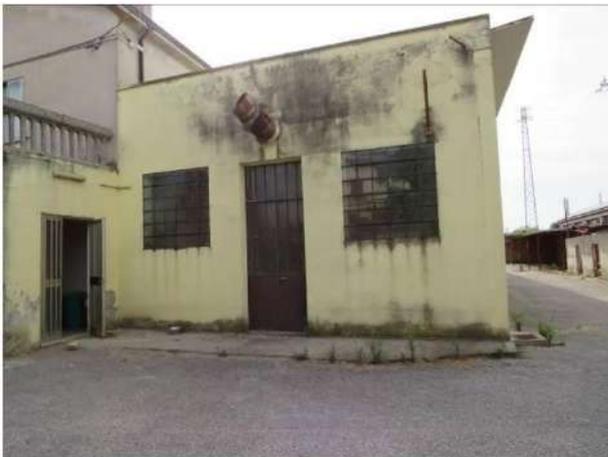
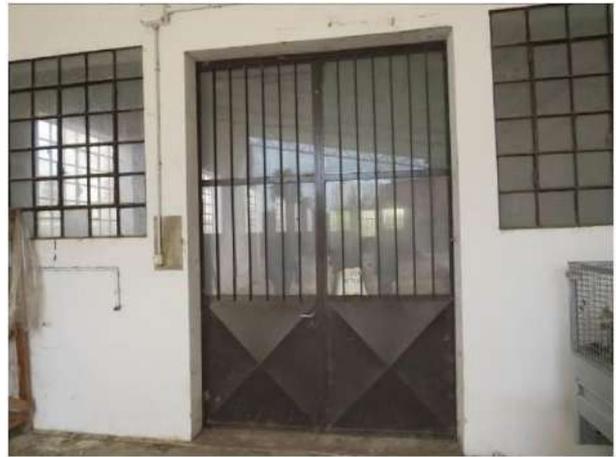
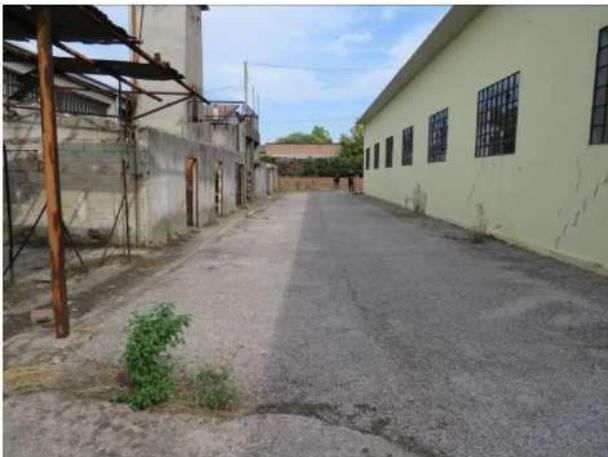
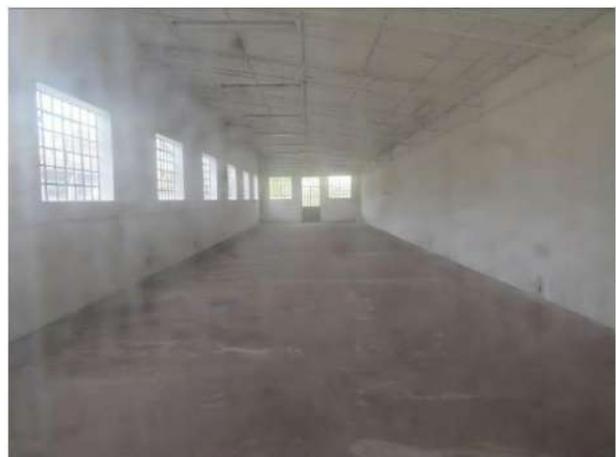
laboratorio

Su un unico livello, senza alcuna partizione interna. Struttura in muratura portante e tetto con travi in metallo e laterizio, copertura in eternit ricoperto. La pavimentazione è in cemento battuto, le pareti sono

intonacate. È presente unicamente l'impianto elettrico.

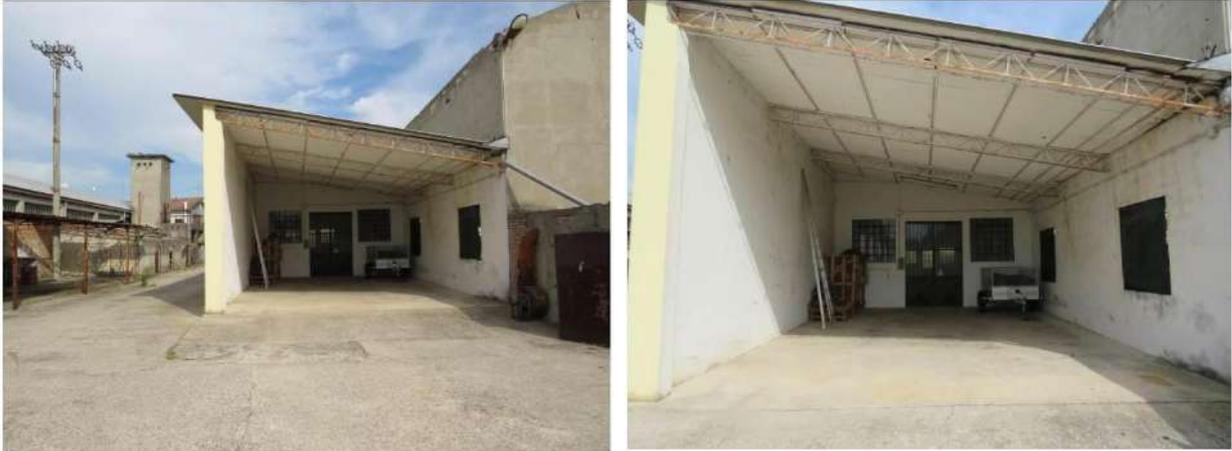
Tettoia in aderenza al laboratorio

Tettoia chiusa su tre lati edificata in aderenza al laboratorio sopra descritto ed al laboratorio m.n. 274 sub 9.

Pavimento in cemento battuto, tetto con travi metalliche e laterizio, copertura in eternit ricoperto.

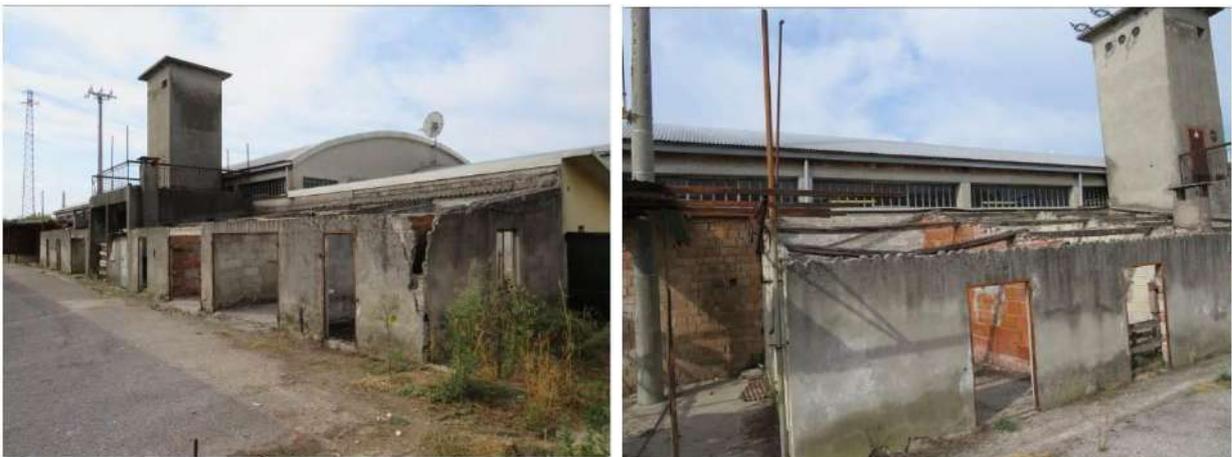
I ripostigli presentano murature in laterizio sommariamente intonacati, pavimentazione in cemento battuto, sono tutti privi di copertura.

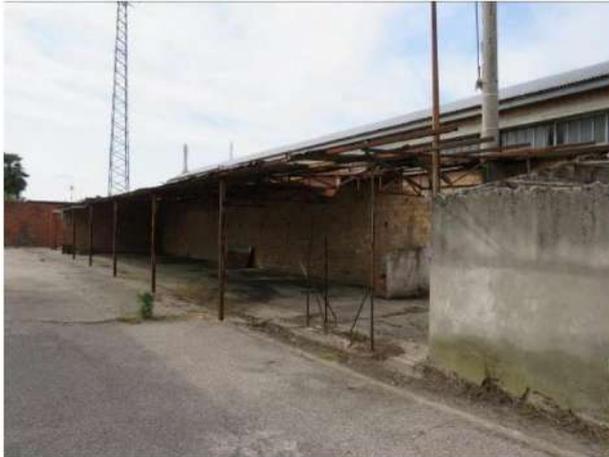
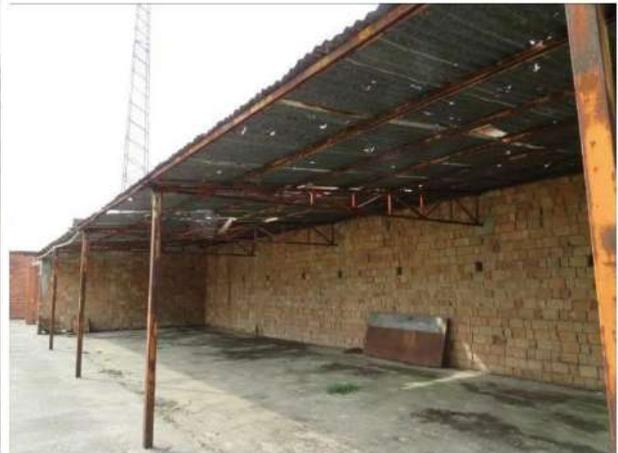
Tettoia fronti stante il laboratorio

Le tettoie sono costituite dalla muratura di confine in laterizio e struttura metallica. La pavimentazione è in cemento battuto, sono tutte prive di copertura.

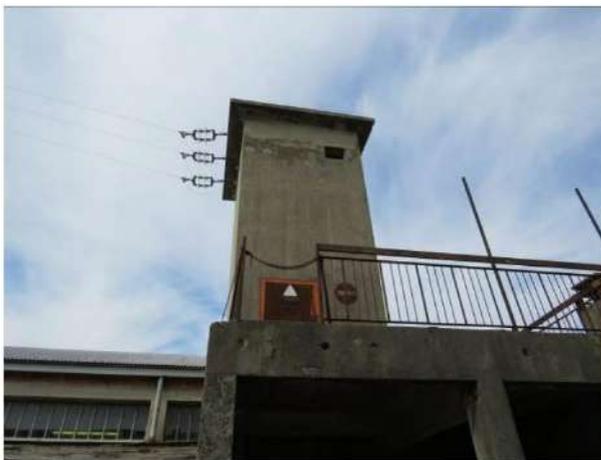
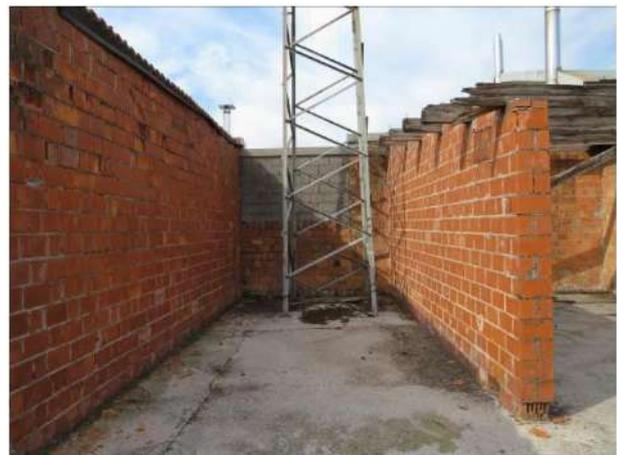
Si segnala la presenza di una cabina ENEL sopra una tettoia, nonché la presenza di un traliccio affiancata alla tettoia più a sud.

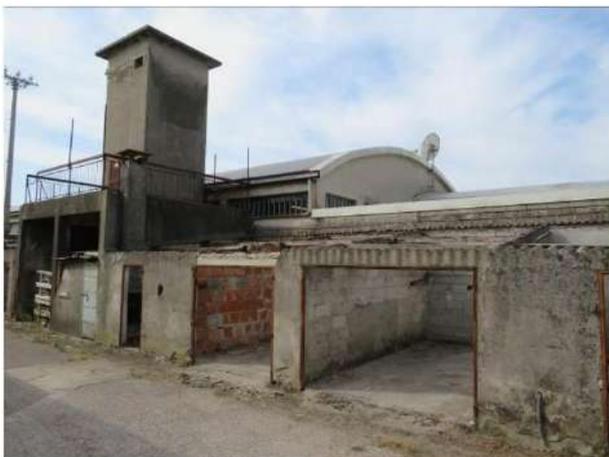
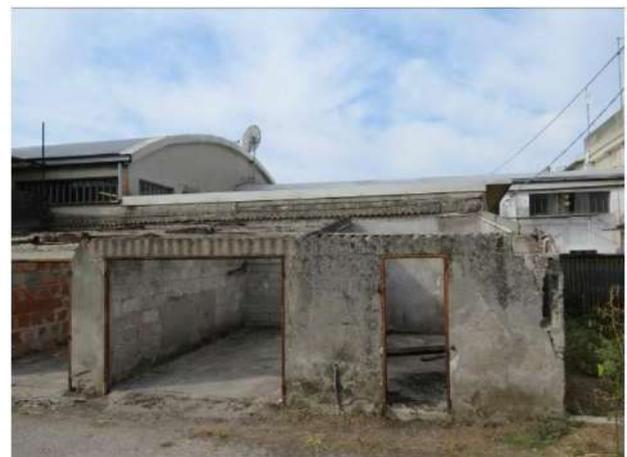
**AUTORIMESSE M.N. 210 SUB 2**

Le autorimesse presentano murature in laterizio sommariamente intonacati, pavimentazione in cemento battuto, sono tutte prive di copertura e serramenti.
