**RELAZIONE DI STIMA**  
**DEL PERITO ESTIMATORE**

**STIMA DEI BENI IMMOBILI**

siti nei comuni di  
Verona (VR),  
Castagnaro (VR),  
Sanguinetto (VR),  
Casaleone (VR) e  
Bovolone (VR)

TRIBUNALE DI VERONA  
SEZIONE FALLIMENTARE  
Fallimento RF 104/2021  
Sentenza n° 111/2021 del 30/06/2021  
Giudice Delegato dott. --- OMISSIS ---  
Curatore fallimentare: Avv. --- OMISSIS ---

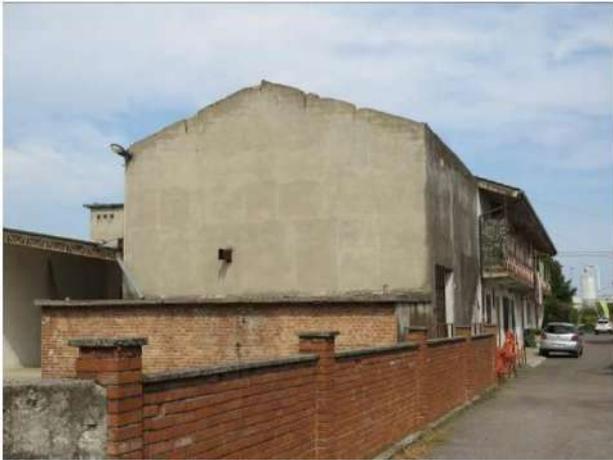
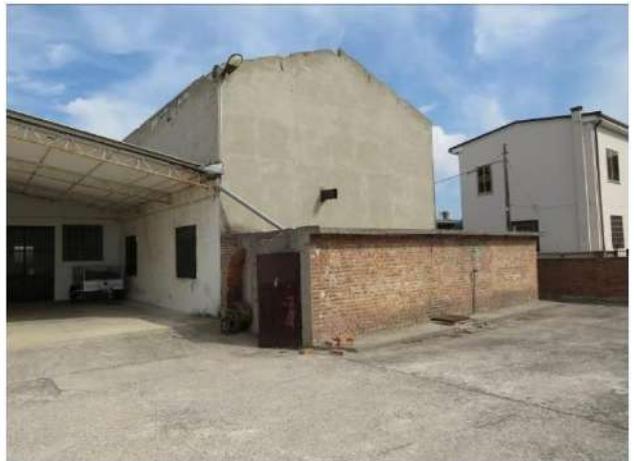
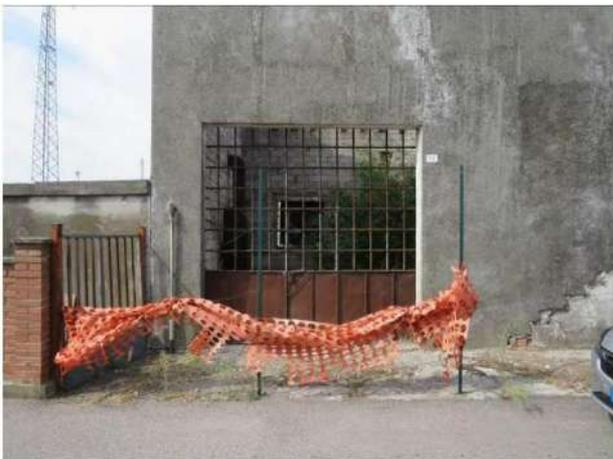
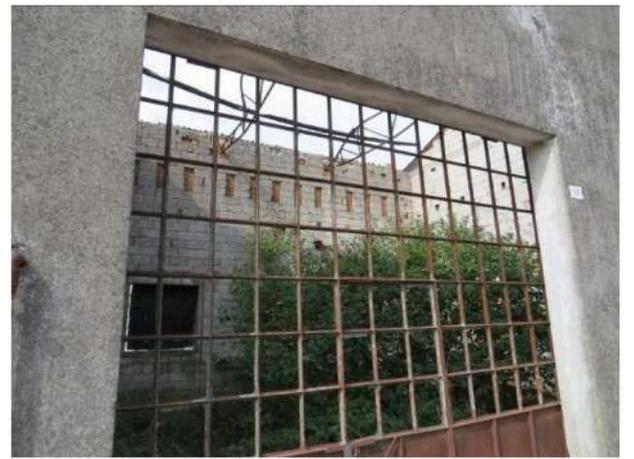
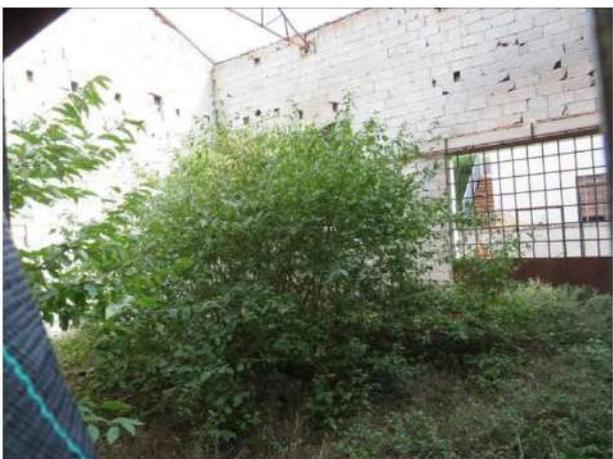
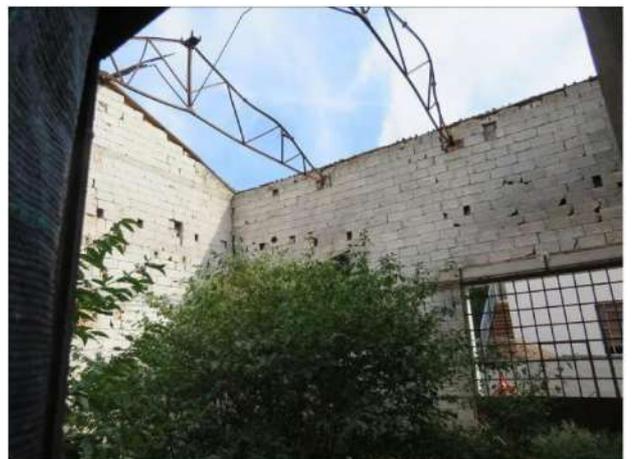
**LABORATORIO M.N. 274 SUB 9**

Si segnala preliminarmente che detto laboratorio è stato oggetto di incendio e risulta privo di copertura. Sono presenti le murature perimetrali

in blocchetti cementizi, prive di intonaco internamente ed intonacate sommariamente esternamente. I serramenti sono metallici privi di vetrate.

L'interno, non accessibile in sicurezza è peraltro interessato da vegetazione selvaggia.

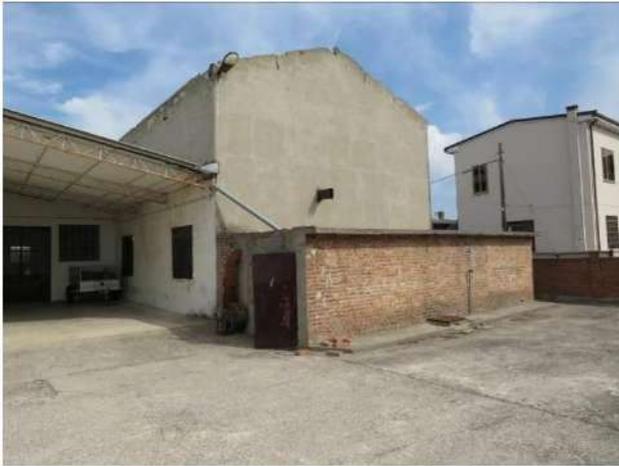
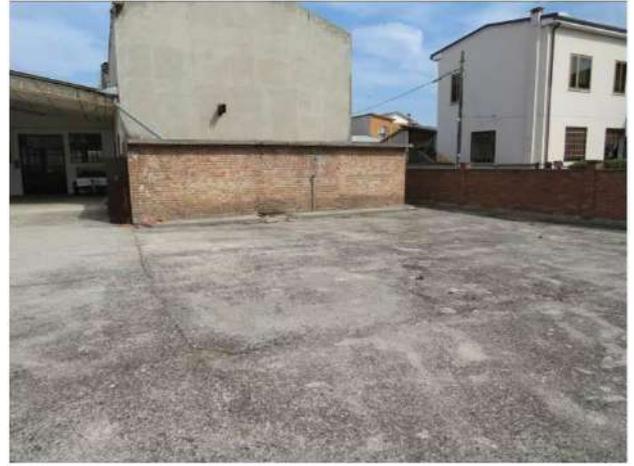
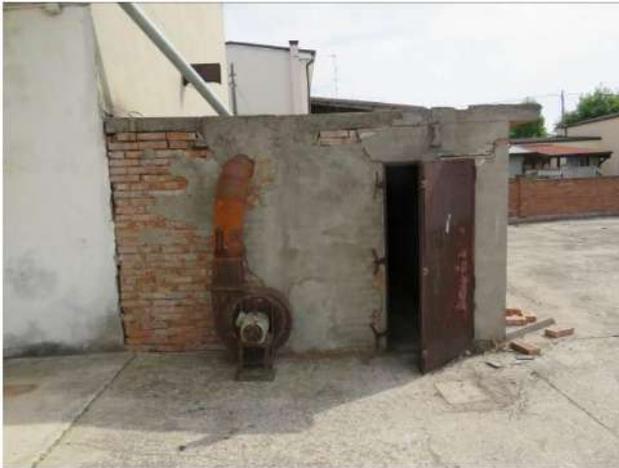
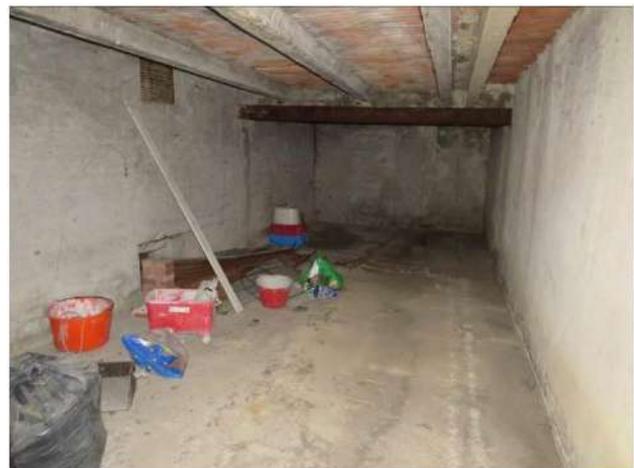
#### **EX FORNO DI ESSICAZIONE LEGNO M.N. 274 SUB 10**

Piccolo fabbricato edificato in aderenza al laboratorio m.n. 274 sub 9, struttura in mattoni di laterizio. Internamente unico vano pavimentato in battuto di cemento, pareti sommariamente intonacate. L'altezza interna è di ml 2,20.

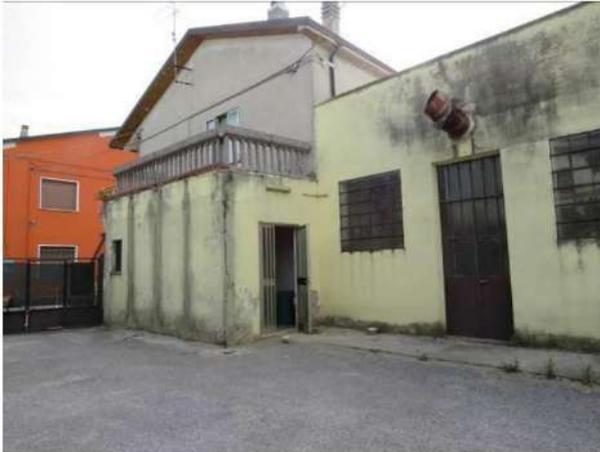
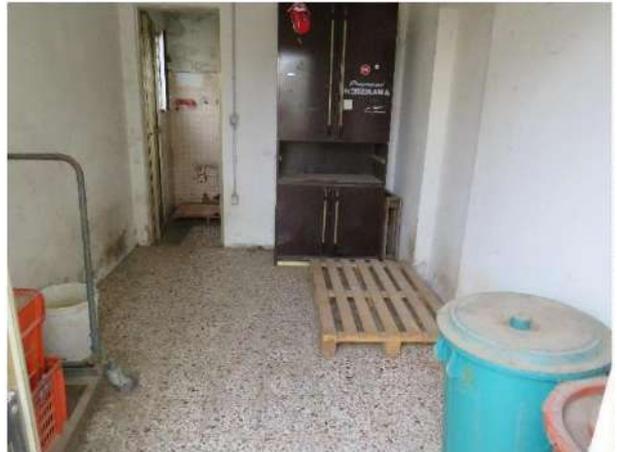
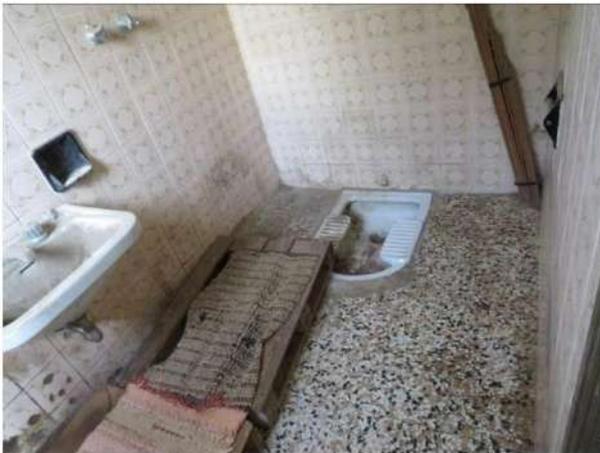
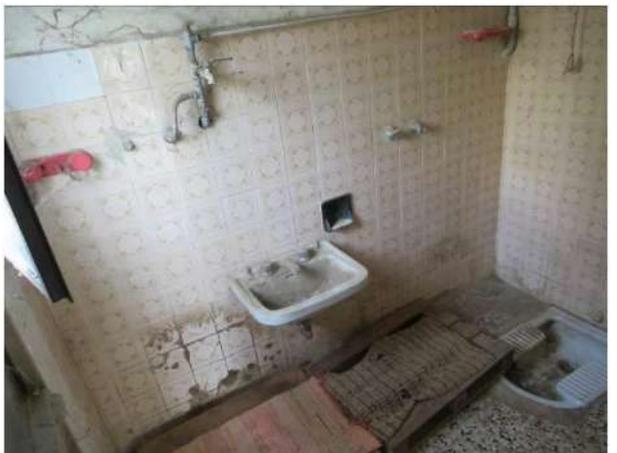
**WC M.N. 274 SUB 11**

Piccolo vano adibito a servizio igienico. Si evidenzia che la planimetria catastale indica l'accesso dalla corte, mentre è unicamente accessibile dal m.n.° 274 sub 12 nel seguito descritto.

Struttura in muratura di laterizio, pavimentazioni in marmette, rivestimento in mattonelle ceramiche, sanitari in porcellana bianca.

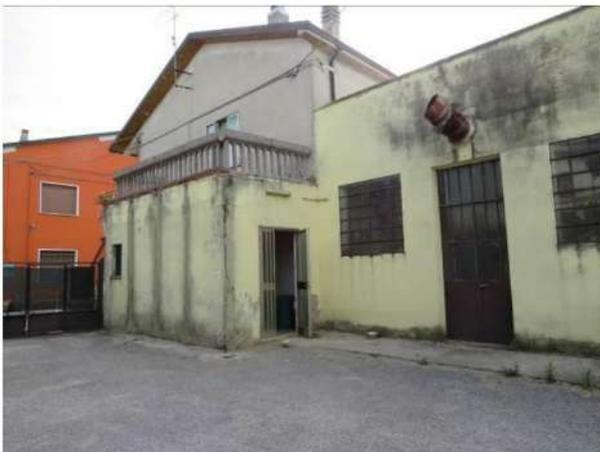
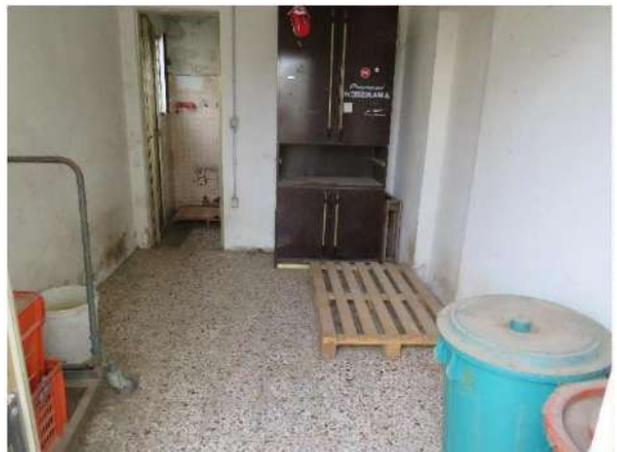
**RIPOSTIGLIO M.N. 274 SUB 12**

Piccolo vano adibito a ripostiglio accessibile dalla corte.

Struttura in muratura di laterizio, pavimentazioni in marmette, porta di chiusura in alluminio anodizzato.

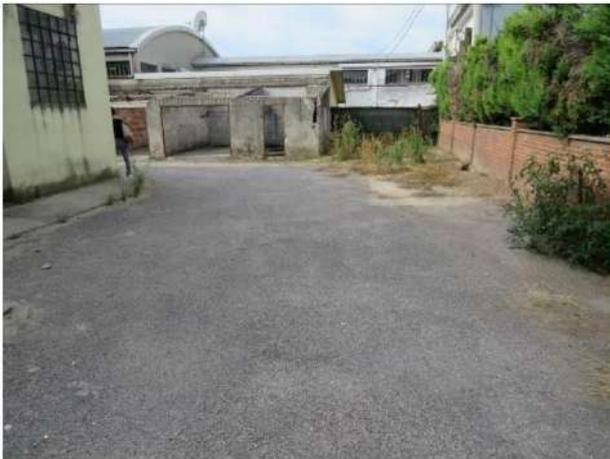
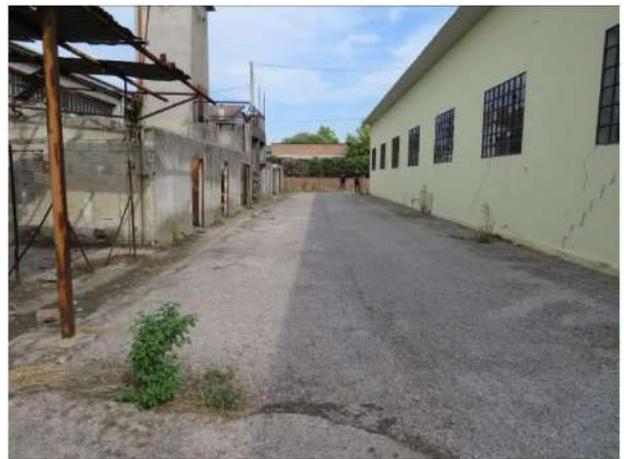
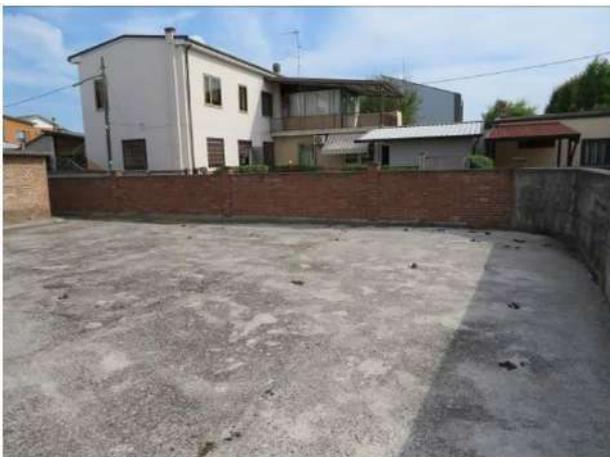
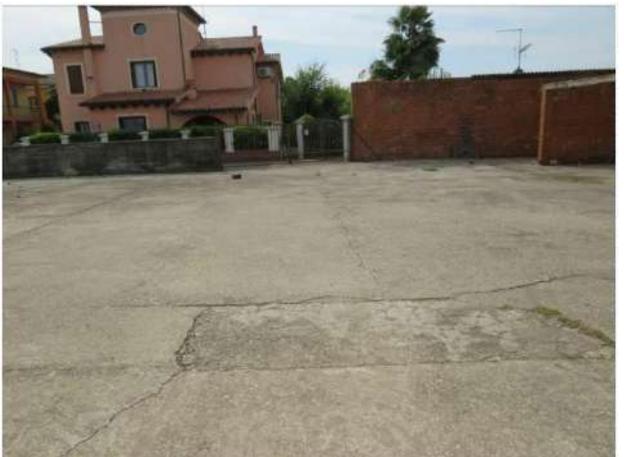
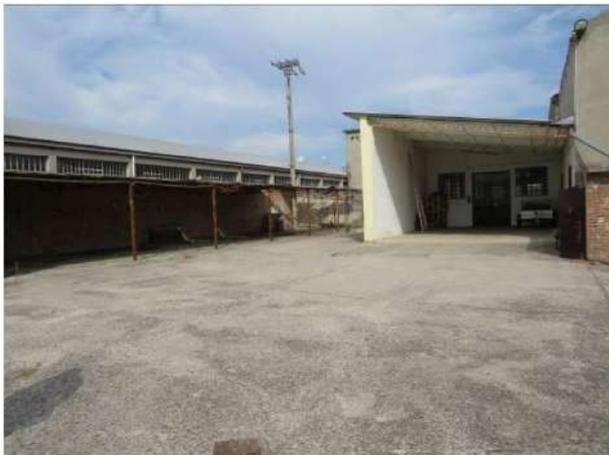
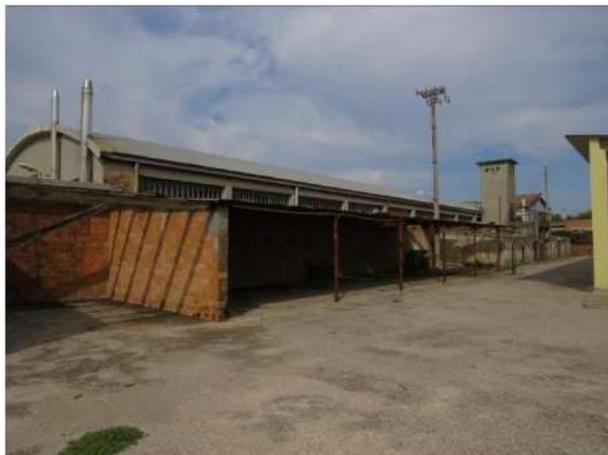
### **AREE ESTERNE ED AREE URBANE M.N. 210 E M.N. 274 SUB 19, 13, 14**

Le aree seppure censite con identificativi diversi di fatto costituiscono un insieme privo di separazioni fisiche tra le stesse che consentono l'accesso e la fruizione ai fabbricati sopra descritti; sono tutte pavimentate con manto bituminoso e delimitati da fabbricati e/o recinzioni.

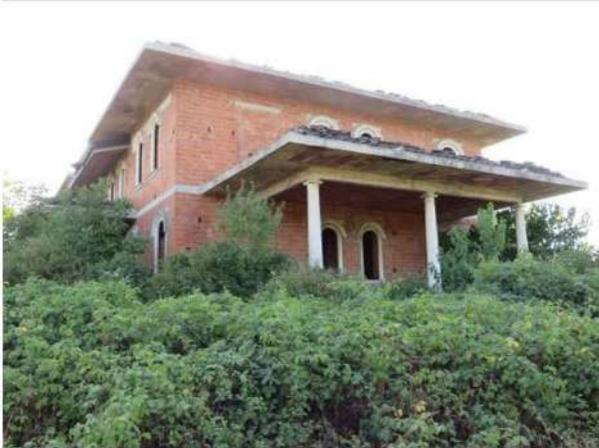
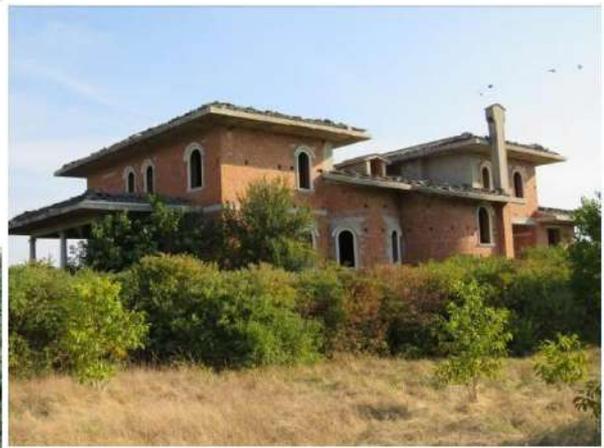
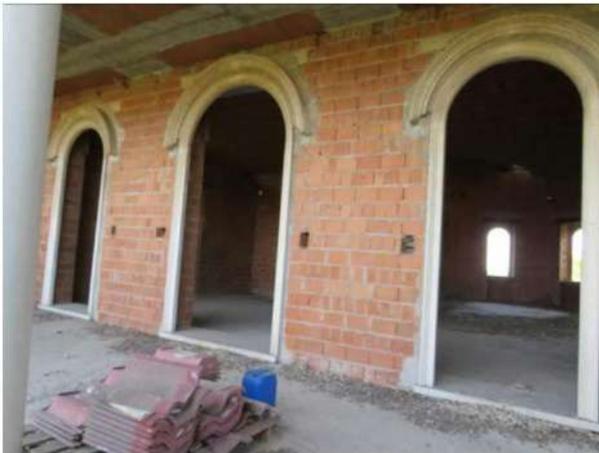
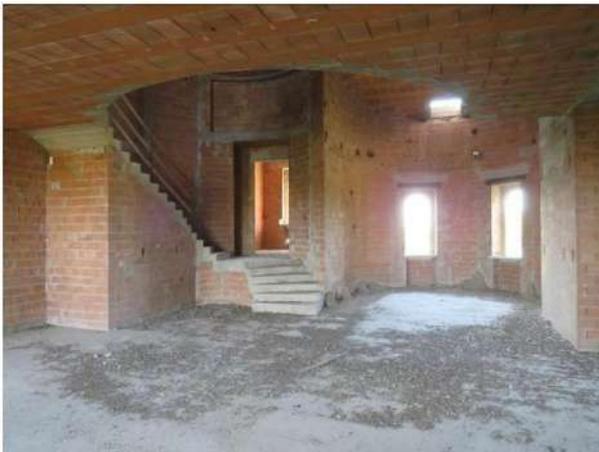
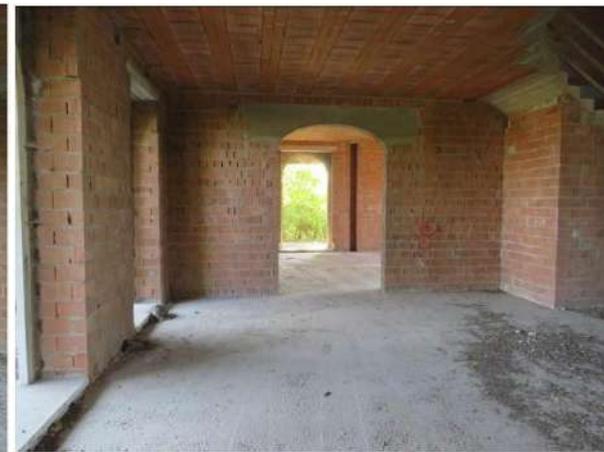
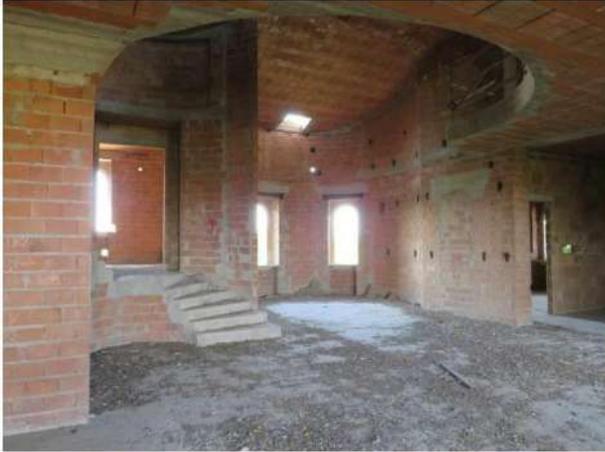
**ABITAZIONE PIANO TERRA, 1° E SCANTINATO M.N. 146 SUB 1**

Suddivisione interna	<p><b>Piano terra:</b> n. 3 portici, ingresso, n.° 3 vani studio, soggiorno, pranzo e cucina.</p> <p><b>Piano primo:</b> n. 3 terrazze, disimpegno, n. 7 camere da letto con proprio servizio igienico, corridoio.</p> <p><b>Piano interrato:</b> deposito, dispensa, pranzo e cucina, sala giochi e studio, centrale termica.</p>
Impianti	<b>Nessun impianto presente</b>
Struttura	Muratura portante in laterizio, con solai in laterocemento. Copertura in tegole di cemento, impermeabilizzazione delle terrazze con guaine bituminose, lattonerie in parte ammalorata/mancante, soglie, davanzali e contorni delle porte e finestre in materiali lapideo.
Finiture interne	<b>Caratteristiche generali:</b> l'edificazione dell'immobile risale alla fine degli anni '70, primi anni '80. Solo struttura del fabbricato, nessuna finitura presente.
Precisazioni	Diffusa presenza di infiltrazioni d'acqua che comporteranno opere di risanamento delle strutture presenti.

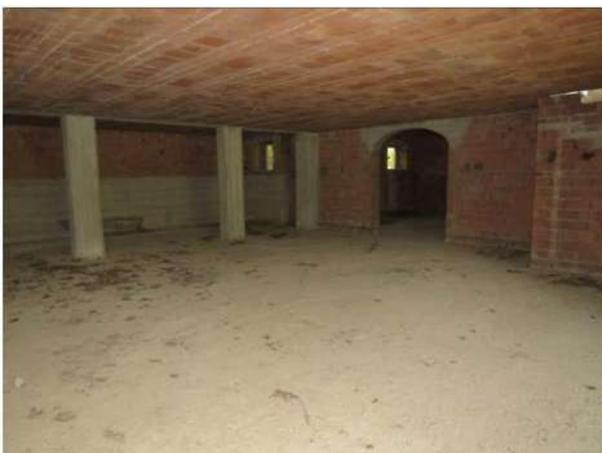
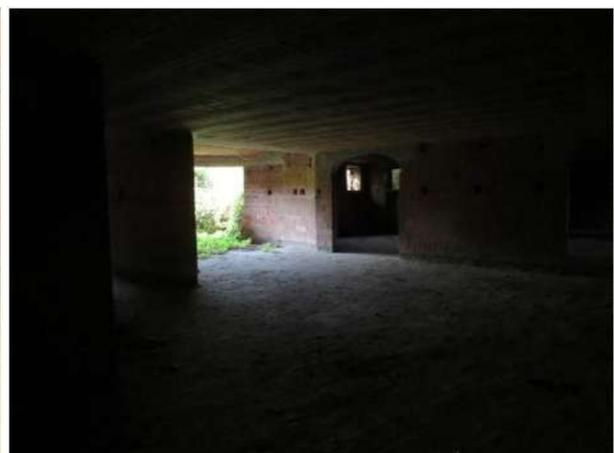
## AUTORIMESSA PIANO SCANTINATO M.N. 146 SUB 2

Suddivisione interna	<b>Piano interrato:</b> unico ampio vano rimessa.
Impianti	<b>Nessun impianto presente</b>
Struttura	Muratura portante in laterizio, con solai in laterocemento. Soglie, davanzali e contorni delle porte e finestre in materiali lapideo.
Finiture interne	<b>Caratteristiche generali:</b> l'edificazione dell'immobile risale alla fine degli anni '70, primi anni '80. Solo struttura del fabbricato, nessuna finitura presente.
Precisazioni	Diffusa presenza di infiltrazioni d'acqua che comporteranno opere di risanamento delle strutture presenti.

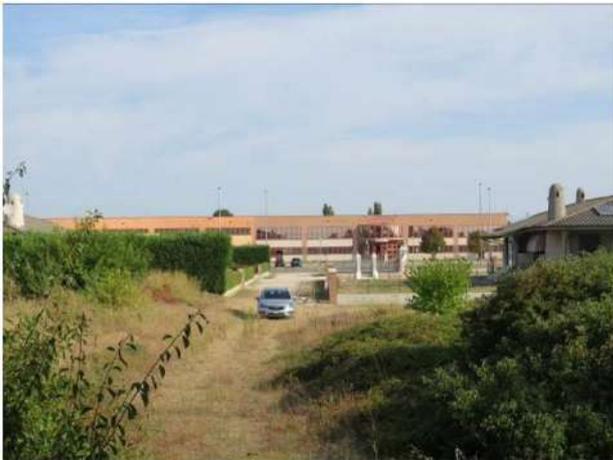
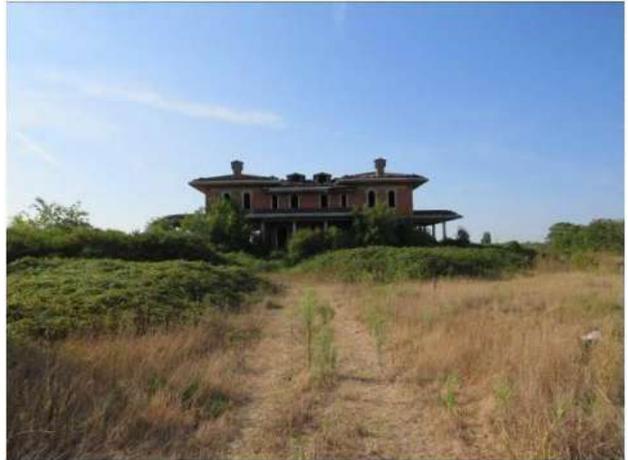
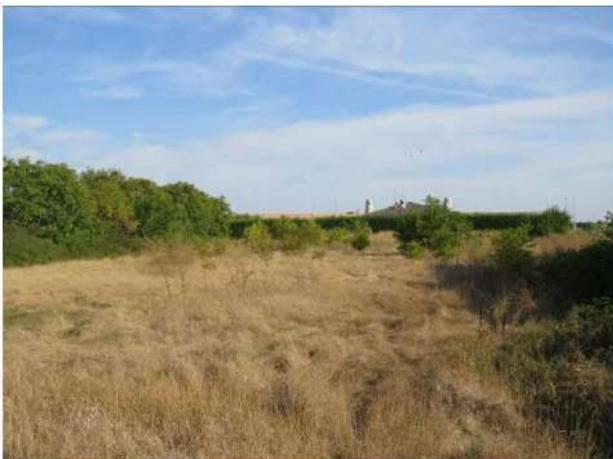
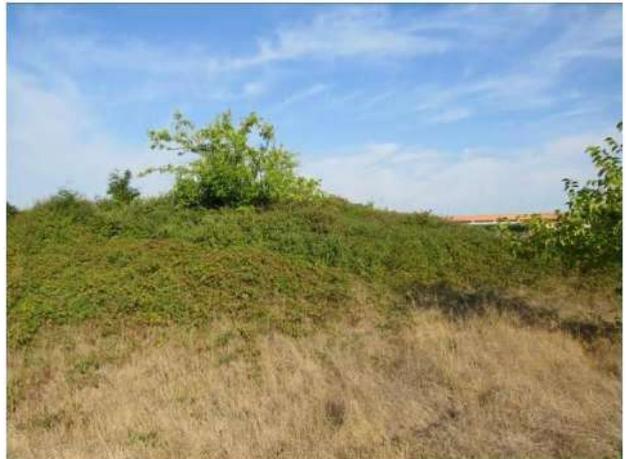
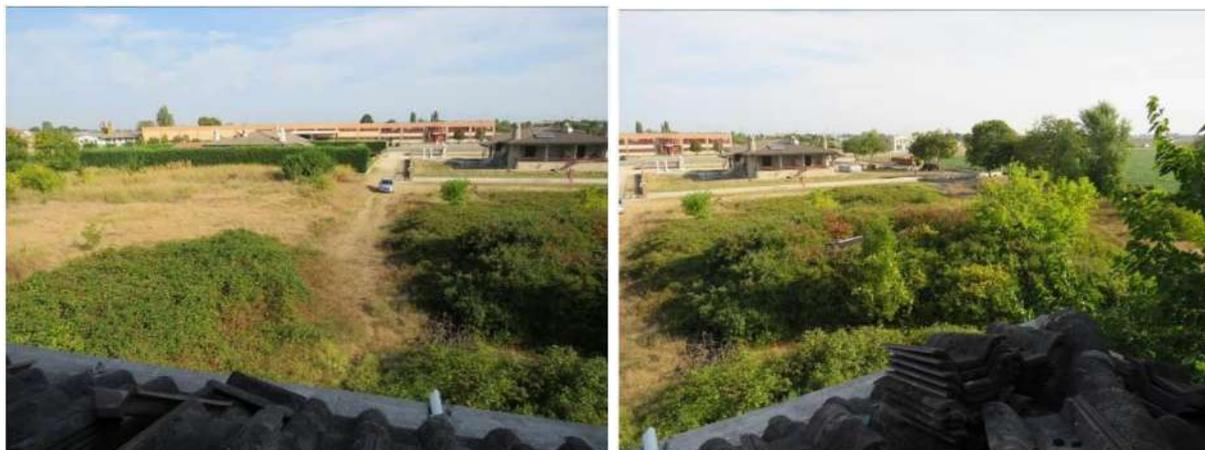
l'area è tutta incolta e non sono presenti delimitazioni dei confini.

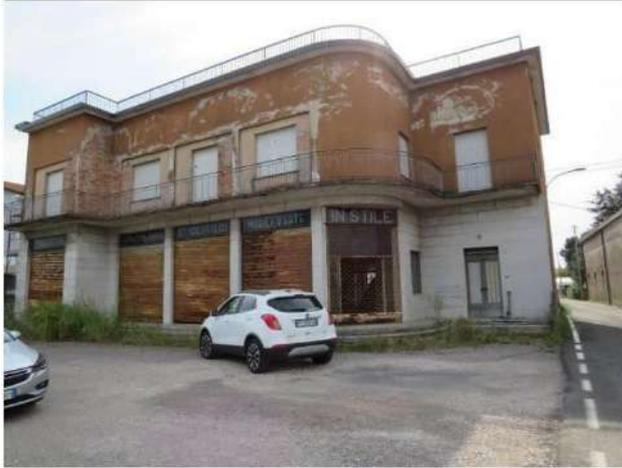
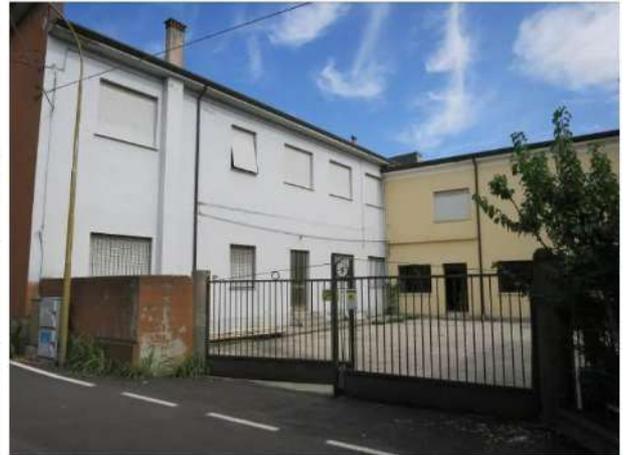
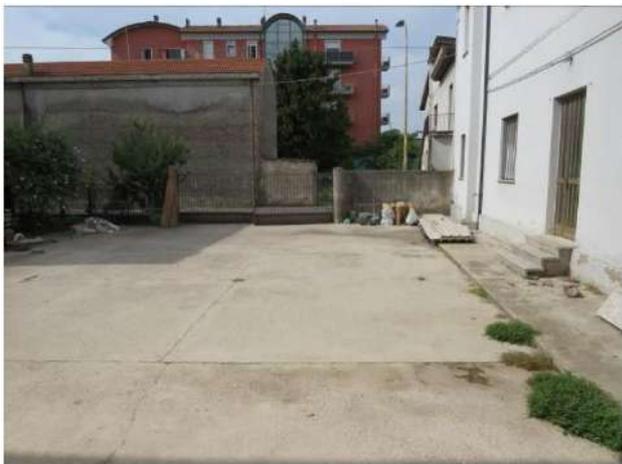
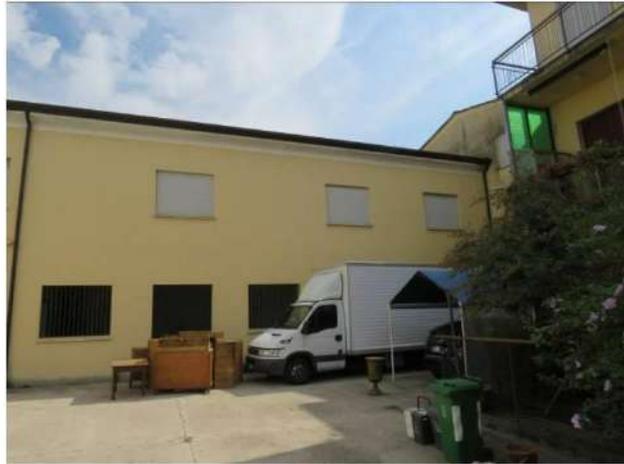
I fabbricati, da diverso tempo inutilizzati ed in stato di abbandono, si elevano su 2 livelli fuori terra, risultano edificati in aderenza ed internamente collegati tra loro.

Gli immobili sono in cattivo stato manutentivo e conservativo.

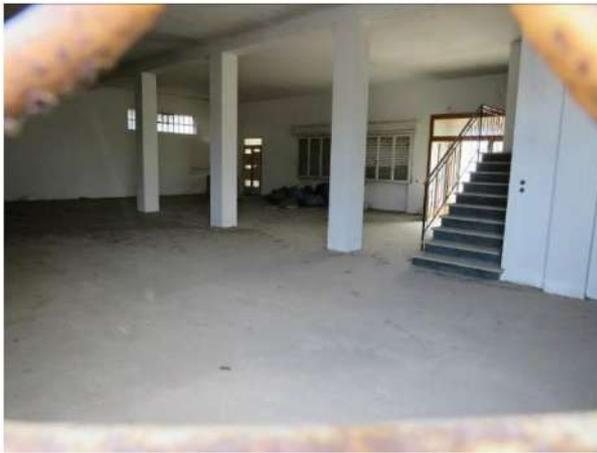
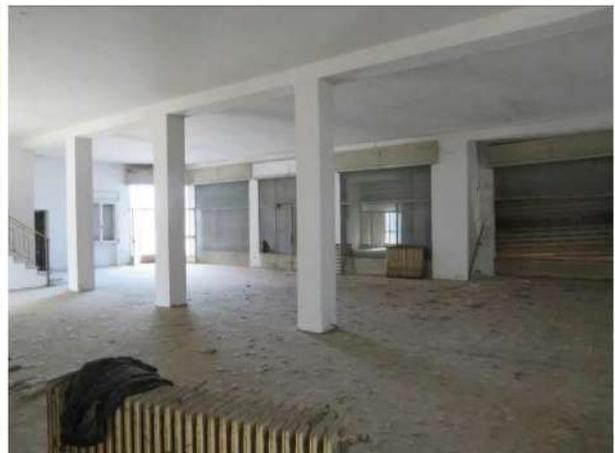
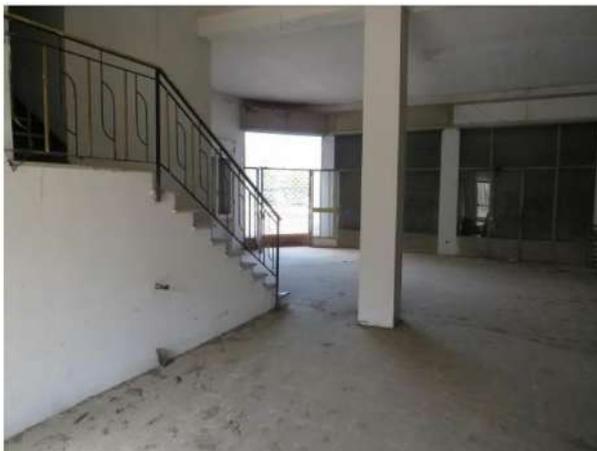
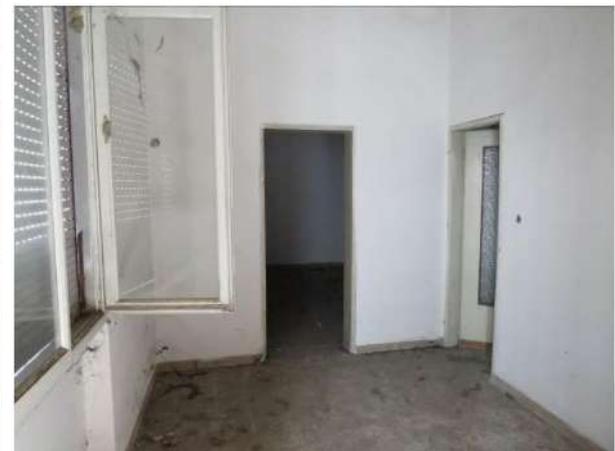
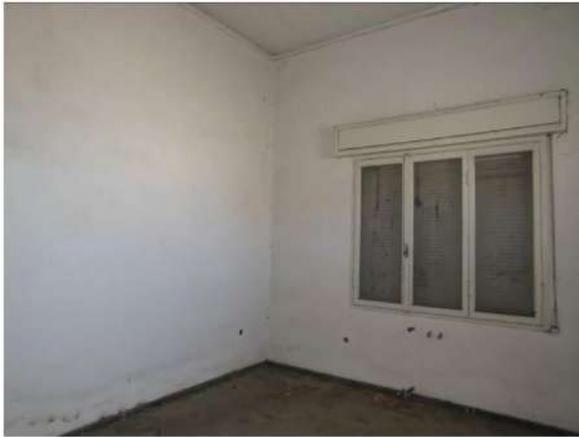
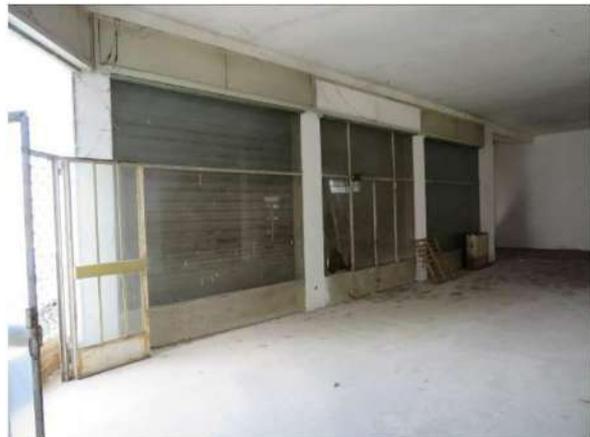
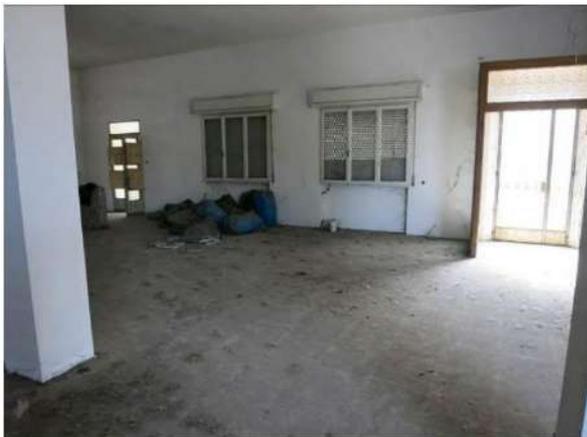
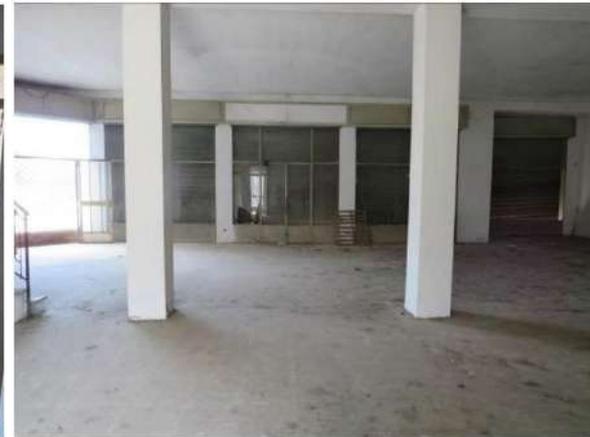
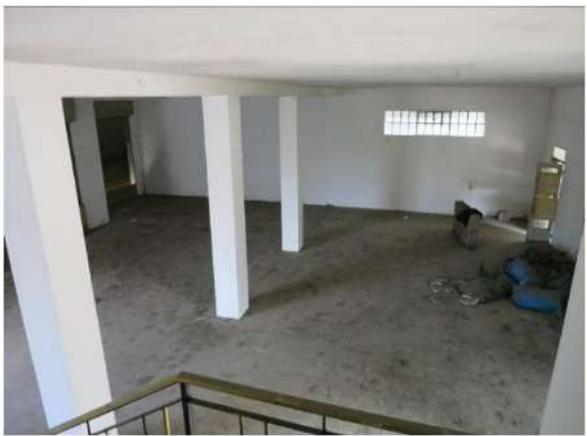
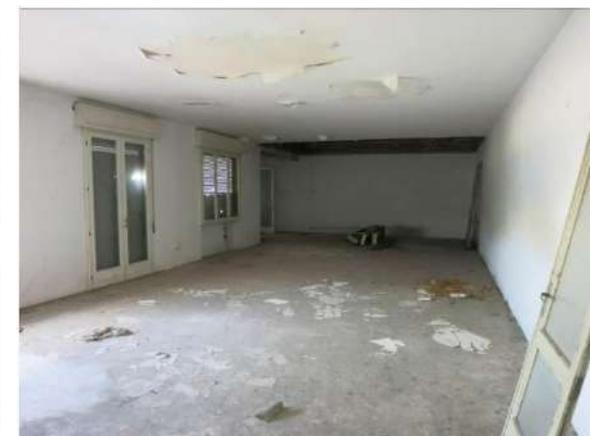
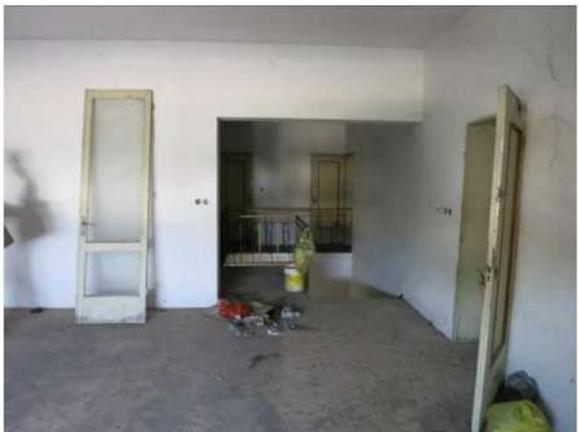
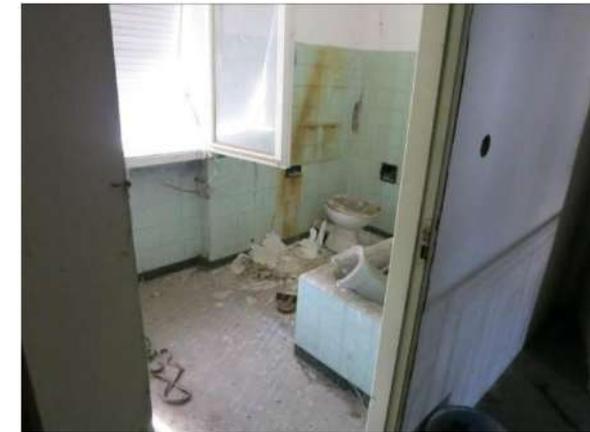
Il magazzino/mostra, m.n.° 35 sub 1 presenta al piano terra un ampio vano un tempo adibito a mostra con n.° 4 ampie vetrate verso la strada Via Venera, nonché due locali un tempo adibiti ad uffici e la scala di collegamento al piano primo ove si trovano due ampi locali magazzino, due stanze ex uffici ed i servizi igienici. Al piano primo è inoltre presente un balcone sul fronte strada.

La struttura è in pilastri di c.a. e mattoni di laterizio, la copertura è in tegole di cotto.

Suddivisione interna reale	<p><b>Piano terra:</b> ampio vano mostra, n.° 2 locali ex uffici, e vano scala di collegamento al piano 1°.</p> <p><b>Piano primo:</b> n.° 2 vani magazzino, n.° 2 stanze ex ufficio e servizi igienici.</p>
Impianti	<p><b>Conformità degli impianti:</b> nessuna dichiarazione di conformità depositata presso il Comune di Casaleone (VR).</p> <p><b>Caratteristiche degli impianti:</b> totalmente assenti e/o da ristrutturare.</p>
Finiture interne	<p><b>Caratteristiche generali:</b> l'edificazione dell'immobile risale agli anni '60 o antecedete.</p> <p><b>Situazione manutentiva attuale:</b> immobile necessitante integrale ristrutturazione.</p> <p><b>Pavimentazione interna:</b> in cemento battuto; negli uffici in marmette e nel servizio igienico in ceramica;</p> <p><b>Rivestimenti interni:</b> presenza di intonaco vetusto alle pareti con sommaria tinteggiatura.</p> <p><b>Serramenti esterni:</b> vetrate in alluminio anodizzato con vetri rotti, finestre in legno e vetro singolo, saracinesche metalliche alle vetrate. Sono inoltre presenti tapparelle in legno vetuste.</p> <p><b>Serramenti interni:</b> porte in legno.</p>

Precisazioni	Nello stato attuale l'immobile non è utilizzabile per cui è necessario un integrale intervento di ristrutturazione, anche delle strutture, della copertura e degli impianti allo stato assenti e/o obsoleti.

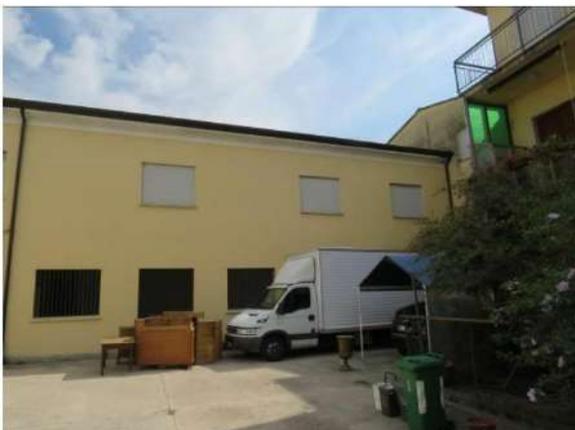
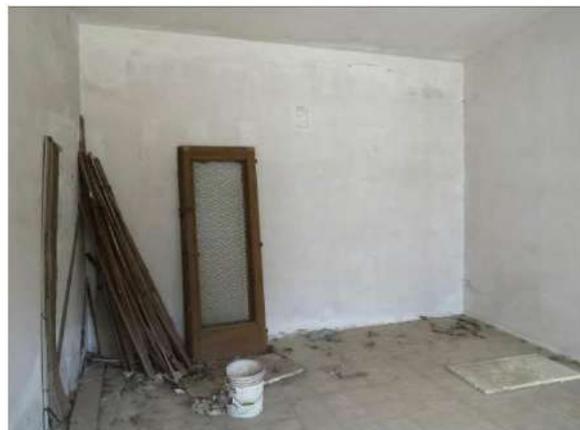
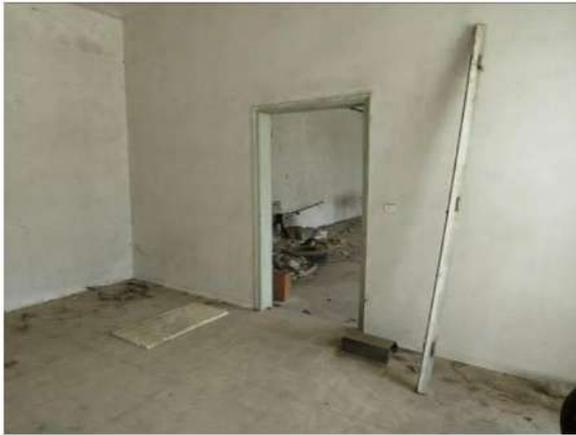
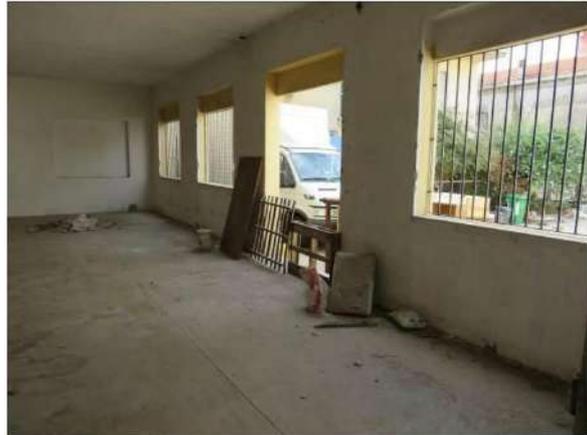
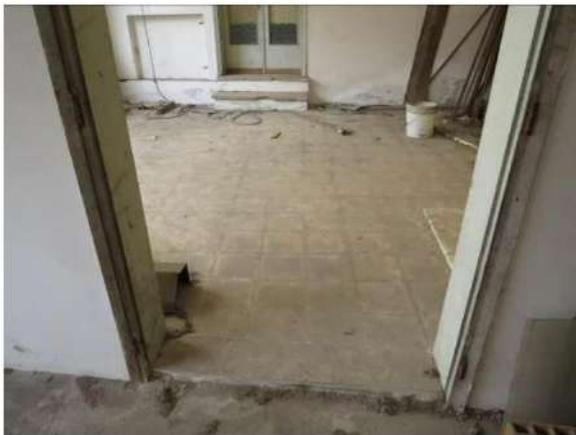
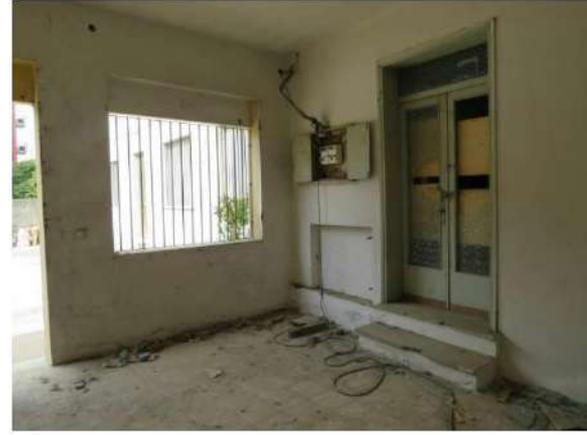
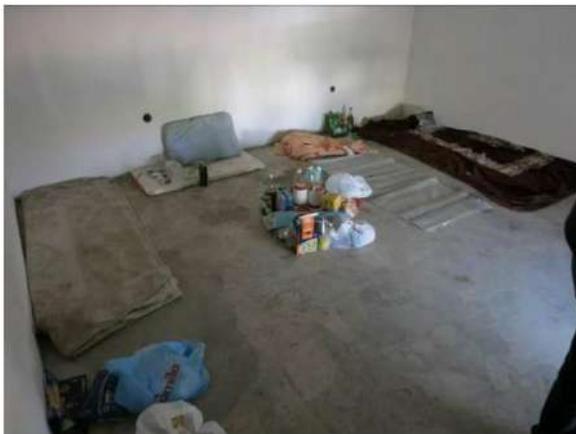
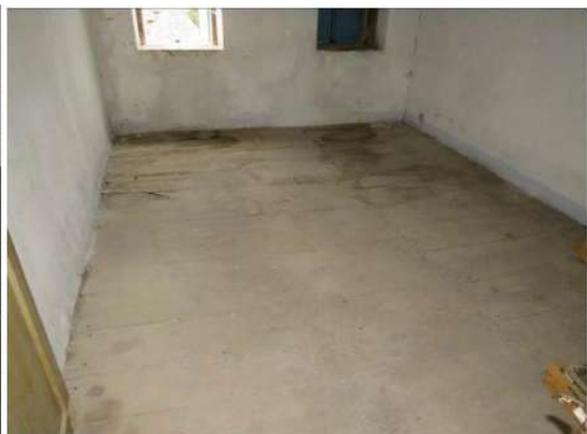
### LABORATORIO/MAGAZZINO M.N. 35 UB 6

Il laboratorio/magazzino, m.n.° 35 sub 6 presenta al piano terra due vani ex laboratorio accessibili direttamente dalla corte interna comune m.n.° 35 sub 11, mentre il piano 1°, è costituita da due vani ex magazzini, accessibili unicamente dal piano 1° del magazzino/mostra m.n.° 35 sub 1. La struttura è in c.a. e la copertura è lamiera.

<p>Suddivisione interna reale</p>	<p><b>Piano terra:</b> n.° 2 vani laboratorio accessibili dalla corte.  <b>Piano primo:</b> n.° 2 vani magazzino accessibili dal m.n.° 35 sub 1.</p>
<p>Impianti</p>	<p><b>Conformità degli impianti:</b> nessuna dichiarazione di conformità depositata presso il Comune di Casaleone (VR).  <b>Caratteristiche degli impianti:</b> totalmente assenti e/o da ristrutturare.</p>

Finiture interne	<p><b>Caratteristiche generali:</b> l'edificazione dell'immobile risale agli anni '60 (1962-1967).</p> <p><b>Situazione manutentiva attuale:</b> immobile necessitante integrale ristrutturazione.</p> <p><b>Pavimentazione interna:</b> in cemento battuto e/o in piastrelle di ceramica;</p> <p><b>Rivestimenti interni:</b> presenza di intonaco vetusto alle pareti con sommaria tinteggiatura.</p> <p><b>Serramenti esterni:</b> serramenti in legno e vetro singolo.</p> <p><b>Serramenti interni:</b> porte in legno.</p>
Precisazioni	Nello stato attuale l'immobile non è utilizzabile per cui è necessario un integrale intervento di ristrutturazione, anche delle strutture, della copertura e degli impianti allo stato assenti e/o obsoleti.

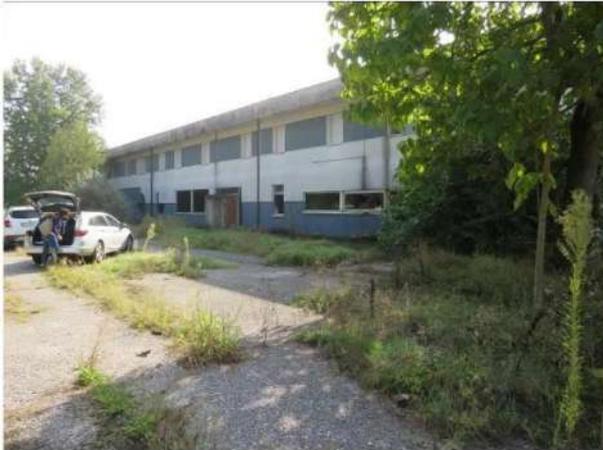
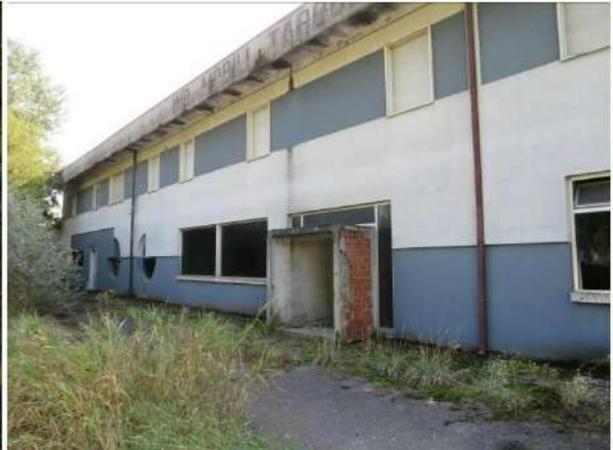
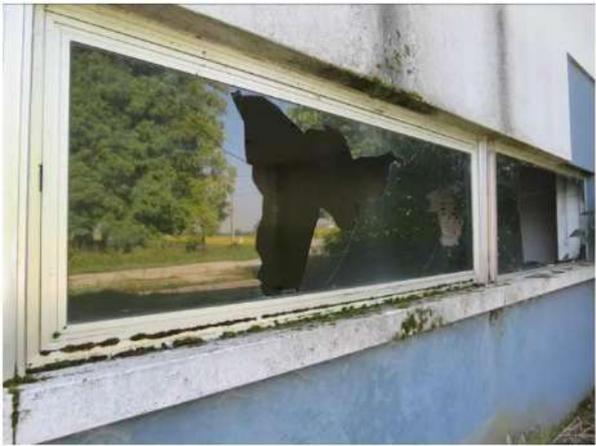
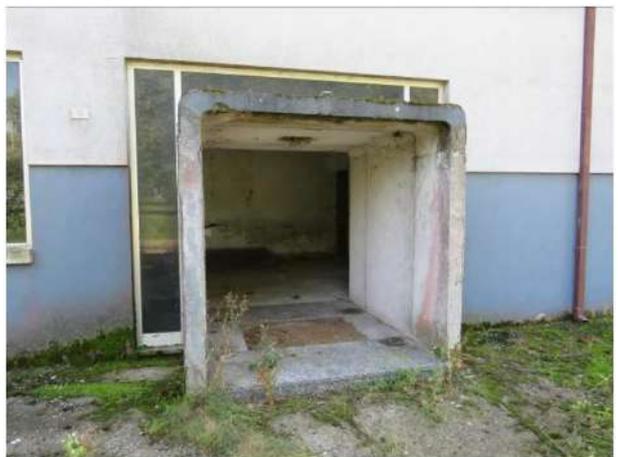
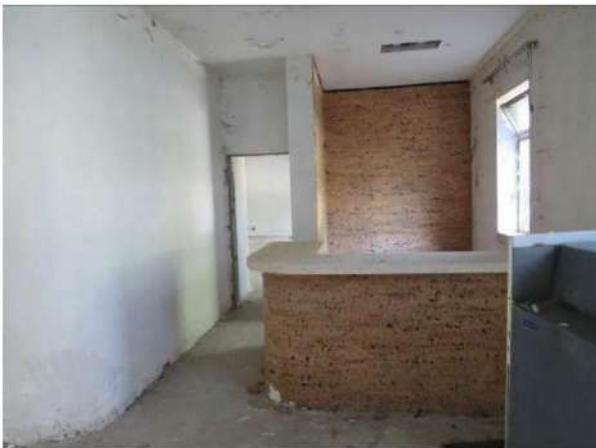
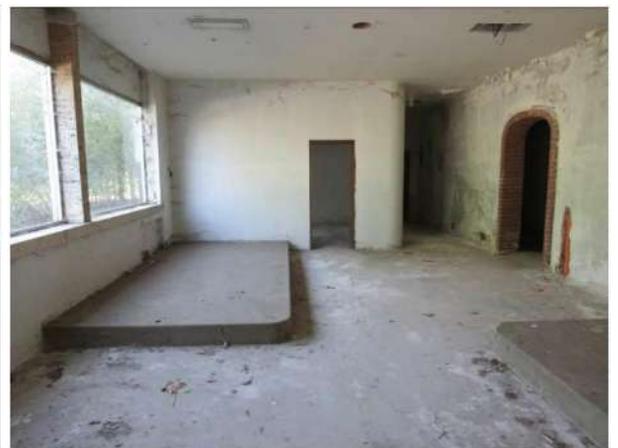
**LABORATORIO M.N. 215 sub. 4 (civico 12)**

Gli immobili sono da diverso tempo non utilizzati, lasciati in totale stato di abbandono.

Precisioni	<p>Gravi ammaloramenti per infiltrazioni d'acqua dalla copertura in eternit in arte rotta e crollata, come pure la controsoffittatura.</p>

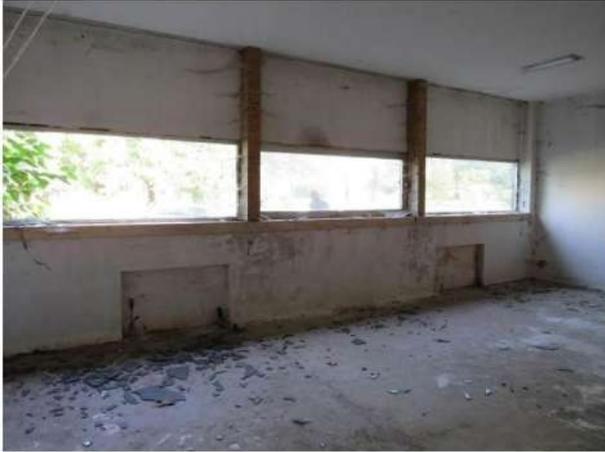
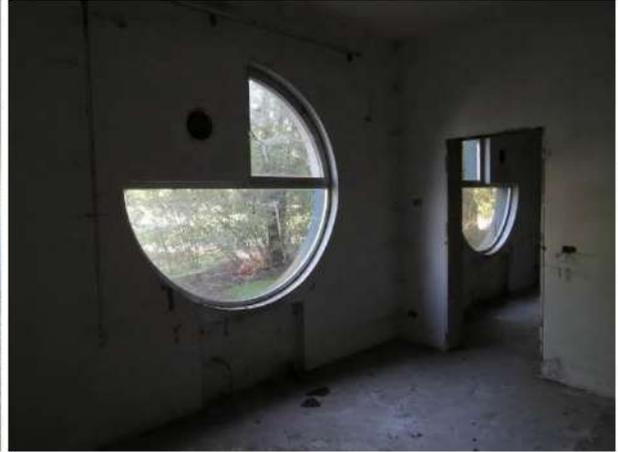
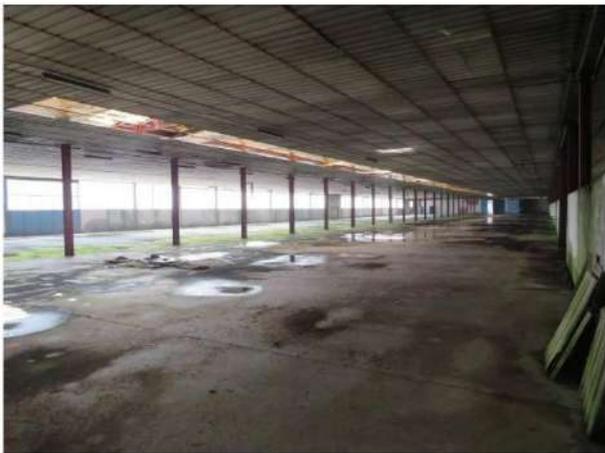
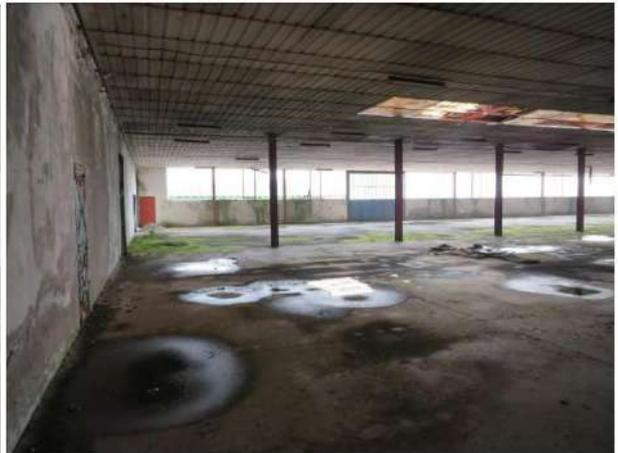
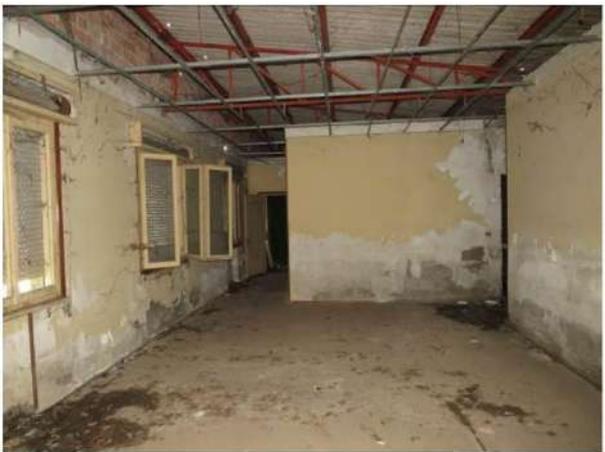
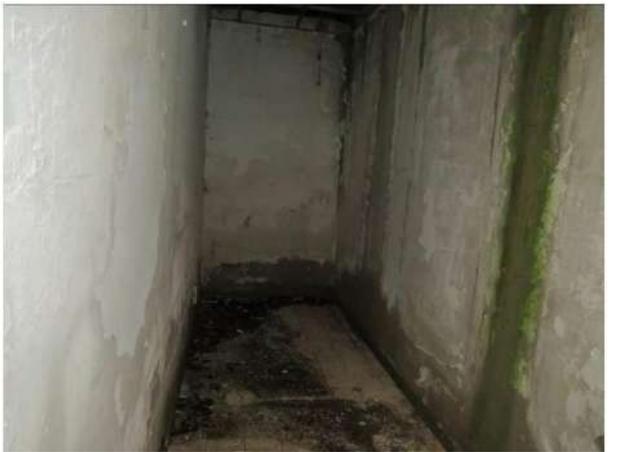
Suddivisione interna	<p><b>Piano terra:</b> n.3 laboratori della lunghezza di 110 ml, costruiti in aderenza e collegati tra loro. A nord degli stessi: zona ingresso, esposizione, uffici e zona servizi igienici, nonché a sud deposito, magazzino e vari altri servizi.</p>
Impianti	<p><b>Conformità degli impianti:</b> nessuna dichiarazione di conformità depositata presso il Comune di Casaleone (VR).</p> <p><b>Caratteristiche degli impianti:</b> tutti gli impianti sono dismessi da tempo, obsoleti e visivamente non rispondenti alle vigenti normative. Gli impianti sono integralmente da ristrutturare.</p>
Struttura	<p>Struttura verticale in pilastri di c.a. e muri in mattoni di laterizio, tramezze di laterizio, copertura realizzata con struttura metallica.</p> <p>La copertura è in onduline di eternit che dovrà essere oggetto di smaltimento e bonifica a cura dell'acquirente.</p>
Finiture interne	<p><b>Caratteristiche generali:</b> l'edificazione dell'immobile risale agli anni '73-75.</p> <p><b>Situazione manutentiva attuale:</b> immobile necessitante integrale ristrutturazione.</p> <p><b>Pavimentazione interna:</b> in cemento battuto, ed in mattonelle ceramiche nei servizi igienici.</p> <p><b>Soffitti:</b> controsoffittatura e copertura in parte crollata</p> <p><b>Pareti:</b> in laterizio intonaco.</p> <p><b>Infissi:</b> in ferro e vetro semplice, in parte con vetri rotti e/o mancanti.</p>
