**RELAZIONE DI STIMA**  
**DEL PERITO ESTIMATORE**

**STIMA DEI BENI IMMOBILI**

siti nei comuni di  
Verona (VR),  
Castagnaro (VR),  
Sanguinetto (VR),  
Casaleone (VR) e  
Bovolone (VR)

TRIBUNALE DI VERONA  
SEZIONE FALLIMENTARE  
Fallimento RF 104/2021  
Sentenza n° 111/2021 del 30/06/2021  
Giudice Delegato dott. --- OMISSIS ---  
Curatore fallimentare: Avv. --- OMISSIS ---

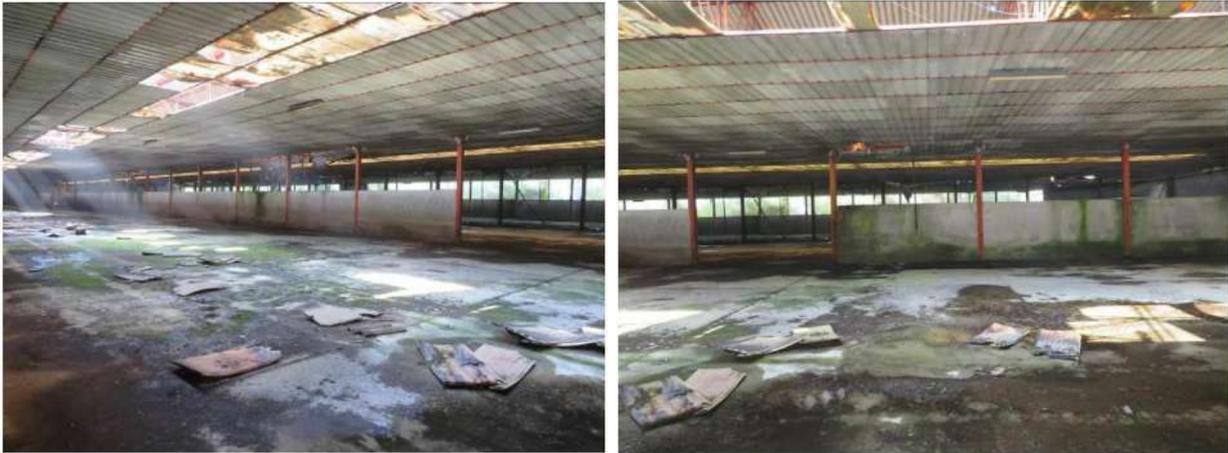
Suddivisione interna	<p><b>Piano terra:</b> n.3 laboratori della lunghezza di 110 ml, costruiti in aderenza e collegati tra loro. A nord degli stessi: zona ingresso, esposizione, uffici e zona servizi igienici, nonché a sud deposito, magazzino e vari altri servizi.</p>
Impianti	<p><b>Conformità degli impianti:</b> nessuna dichiarazione di conformità depositata presso il Comune di Casaleone (VR).</p> <p><b>Caratteristiche degli impianti:</b> tutti gli impianti sono dismessi da tempo, obsoleti e visivamente non rispondenti alle vigenti normative. Gli impianti sono integralmente da ristrutturare.</p>
Struttura	<p>Struttura verticale in pilastri di c.a. e muri in mattoni di laterizio, tramezze di laterizio, copertura realizzata con struttura metallica.</p> <p>La copertura è in onduline di eternit che dovrà essere oggetto di smaltimento e bonifica a cura dell'acquirente.</p>
Finiture interne	<p><b>Caratteristiche generali:</b> l'edificazione dell'immobile risale agli anni '73-75.</p> <p><b>Situazione manutentiva attuale:</b> immobile necessitante integrale ristrutturazione.</p> <p><b>Pavimentazione interna:</b> in cemento battuto, ed in mattonelle ceramiche nei servizi igienici.</p> <p><b>Soffitti:</b> controsoffittatura e copertura in parte crollata</p> <p><b>Pareti:</b> in laterizio intonaco.</p> <p><b>Infissi:</b> in ferro e vetro semplice, in parte con vetri rotti e/o mancanti.</p>

Precisioni	<p>Gravi ammaloramenti per infiltrazioni d'acqua dalla copertura in eternit in arte rotta e crollata, come pure la controsoffittatura.</p>

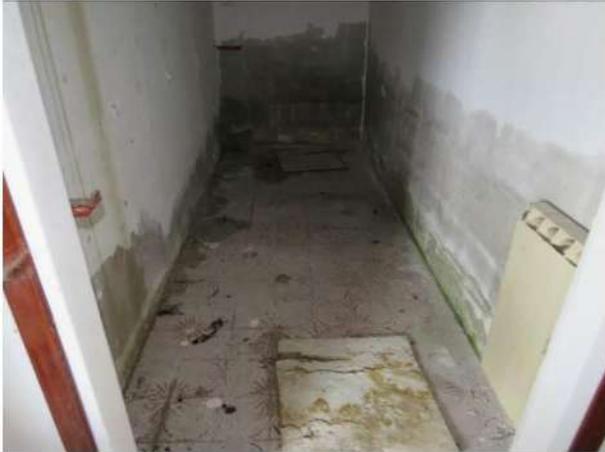
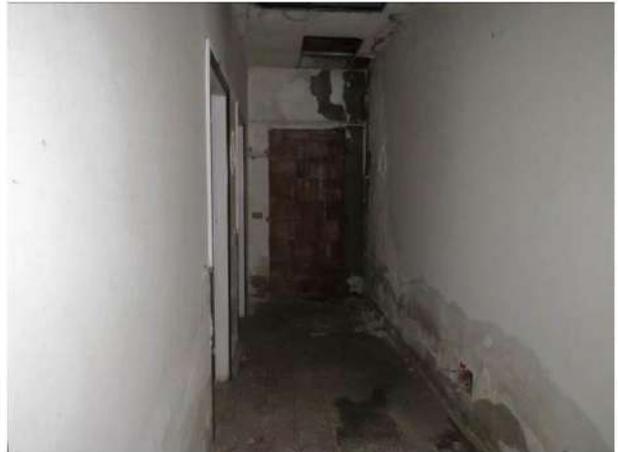
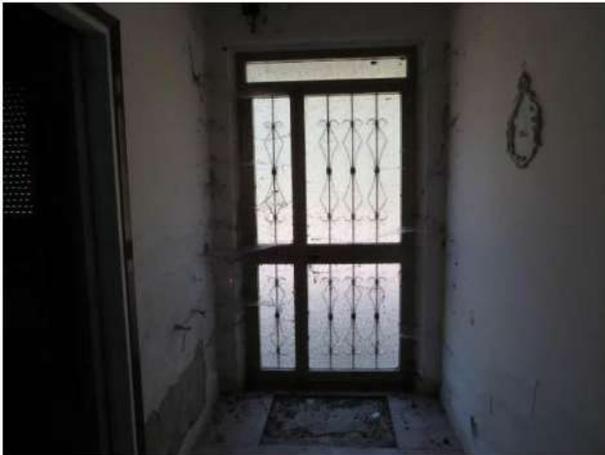
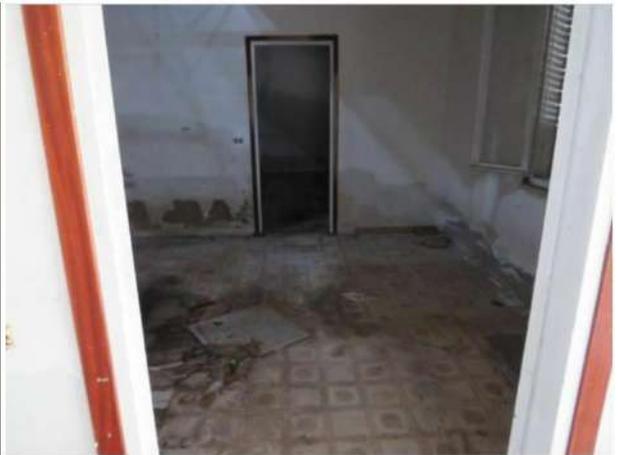
MN. 215 SUB 5

Suddivisione interna	<p><b>Appartamento piano primo, m.n. 215 sub 3 (civico 11):</b> vano scala di accesso, soggiorno-pranzo, cucina, disimpegno, ripostiglio, n. 2 camere da letto e bagno.</p> <p><b>Appartamento piano terra, m.n. 215 sub 5 (senza numero civico):</b> ingresso, pranzo cucina, soggiorno, ripostiglio, camera da letto e bagno.</p> <p><b>Appartamento piano primo, m.n. 215 sub 6 (civico 13):</b> vano scala di accesso, soggiorno-pranzo, cucina, disimpegno, ripostiglio, n. 2 camere da letto e bagno. Vano ripostiglio.</p>
Impianti	<p><b>Conformità degli impianti:</b> nessuna dichiarazione di conformità depositata presso il Comune di Casaleone (VR).</p> <p><b>Caratteristiche degli impianti:</b> tutti gli impianti sono dismessi da tempo, obsoleti e visivamente non rispondente alle vigenti normative. Gli impianti sono integralmente da ristrutturare.</p>

Struttura	<p>Struttura verticale in pilastri di c.a. e muri in mattoni di laterizio, tramezze di laterizio, copertura realizzata con struttura in c.a..</p> <p>La copertura è in onduline di eternit che dovrà essere oggetto di smaltimento e bonifica a cura dell'acquirente.</p>
Finiture interne	<p><b>Caratteristiche generali:</b> l'edificazione dell'immobile risale agli anni '73-75.</p> <p><b>Situazione manutentiva attuale:</b> immobile necessitante integrale ristrutturazione.</p> <p><b>Pavimentazione e rivestimenti:</b> in mattonelle ceramiche e/o marmette.</p> <p><b>Pareti:</b> in laterizio intonaco.</p> <p><b>Infissi:</b> in legno e vetro semplice, in parte con vetri rotti e/o mancanti, porte in legno, persiane avvolgibili in pvc.</p>
Precisazioni	<p>Gravi ammaloramenti per infiltrazioni d'acqua dalla copertura in eternit in arte rotta e crollata, come pure la controsoffittatura. Risalite di umidità dal piede delle murature.</p>

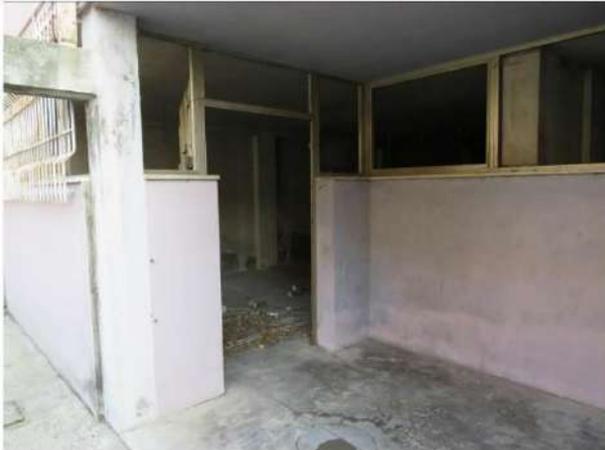
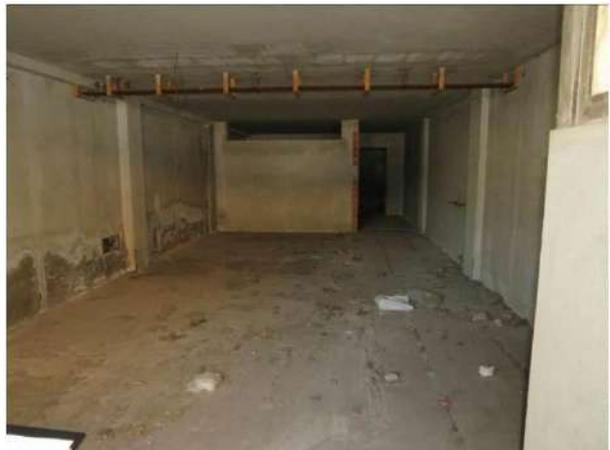
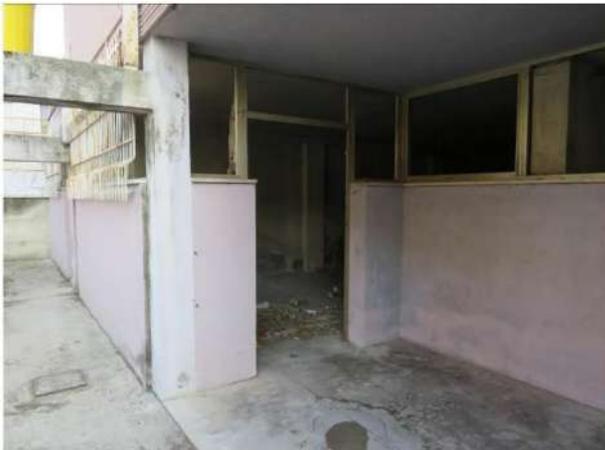
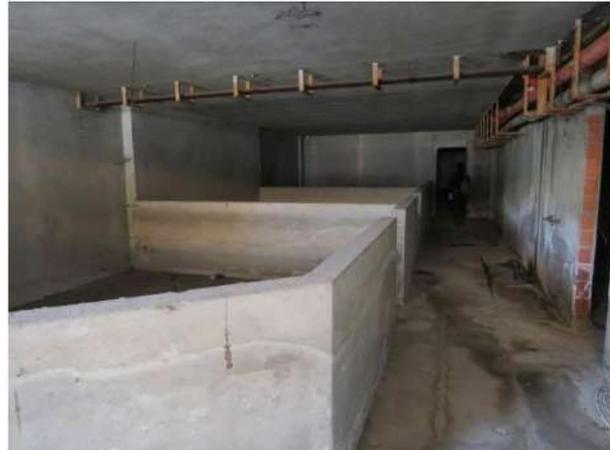
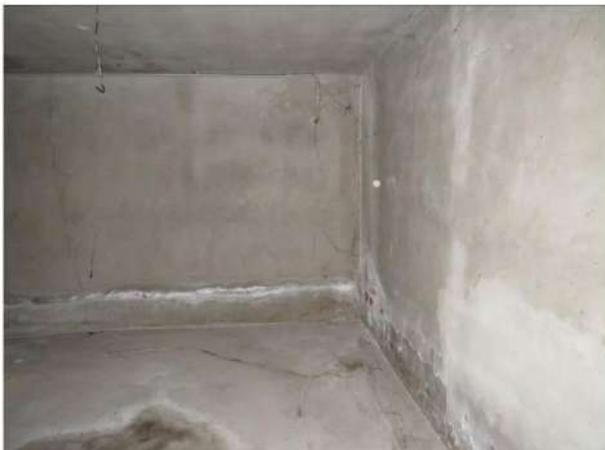
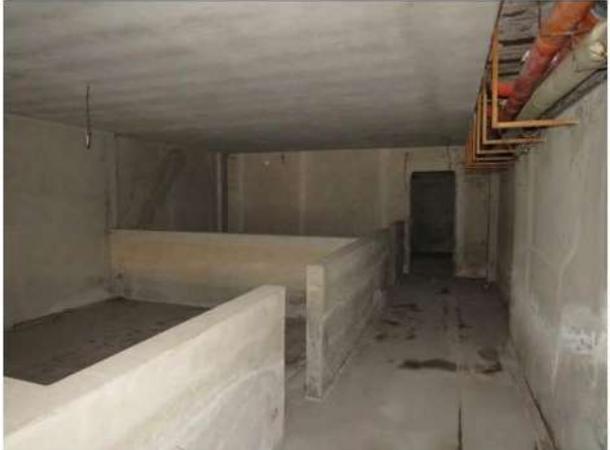
**MAGAZZINO M.N. 80 sub. 49**

Suddivisione interna	<b>Piano terra:</b> suddivisione in vari ambiti con destinazioni non meglio definite.
Impianti	<b>Caratteristiche degli impianti:</b> nessun impianto presente.
Struttura	Struttura mista in laterizio e c.a..
Finiture interne	<b>Caratteristiche generali:</b> l'edificazione dell'immobile risale alla fine degli anni '70. <b>Situazione manutentiva attuale:</b> immobile necessitante integrale ristrutturazione. Allo stato grezzo privo di finiture, solo intonacato, presenza di alcuni serramenti metallici.
Precisazioni	Si segnala la presenza di tubazioni passanti fuori traccia, di probabile pertinenza condominiale, alcune delle stesse con perdita di liquidi.

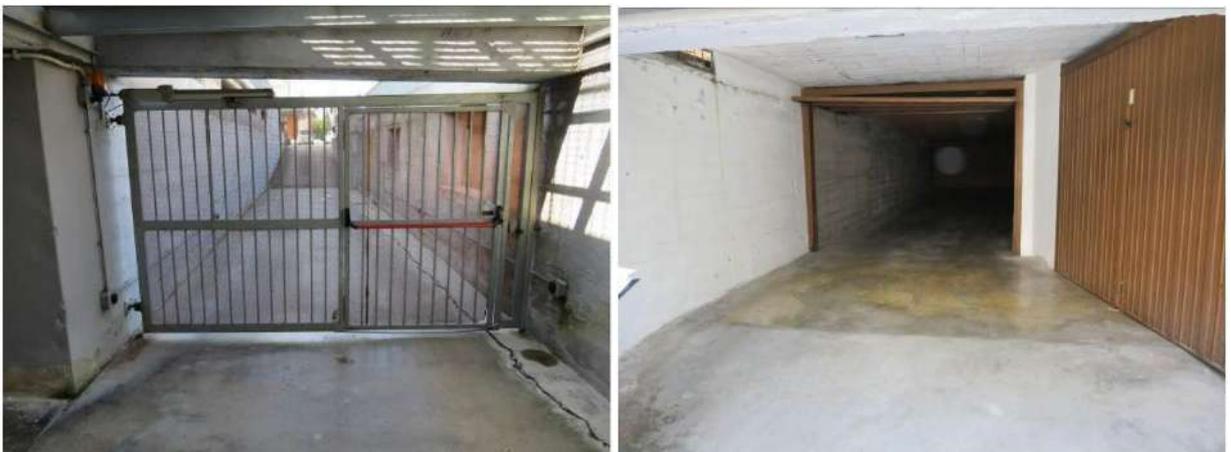
### MAGAZZINI M.N. 80 SUB 50

Suddivisione interna	<b>Piano terra:</b> vano unico.
Impianti	<b>Caratteristiche degli impianti:</b> nessun impianto presente.
Struttura	Struttura mista in laterizio e c.a..
Finiture interne	<b>Caratteristiche generali:</b> l'edificazione dell'immobile risale alla fine degli anni '70. <b>Situazione manutentiva attuale:</b> immobile necessitante integrale ristrutturazione. Allo stato grezzo privo di finiture, solo pavimentazione in battuto di cemento e portone di chiusura a bascula in metallo.
Precisazioni	Si segnala la presenza di tubazioni passanti fuori traccia, di probabile pertinenza condominiale, alcune delle stesse con perdita di liquidi.

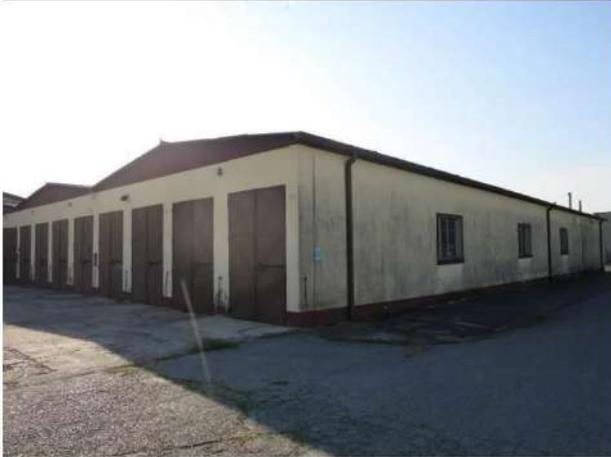
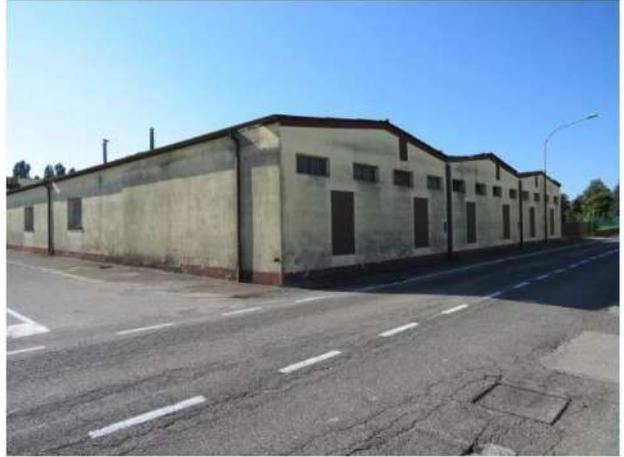
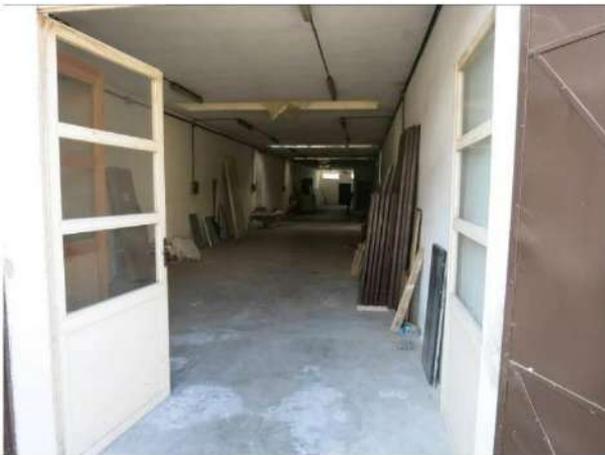
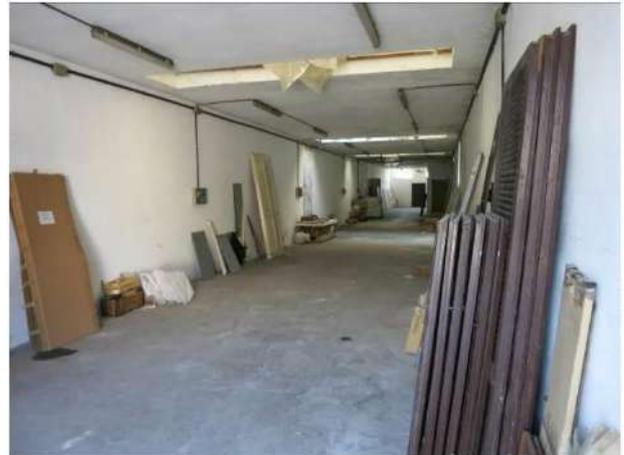
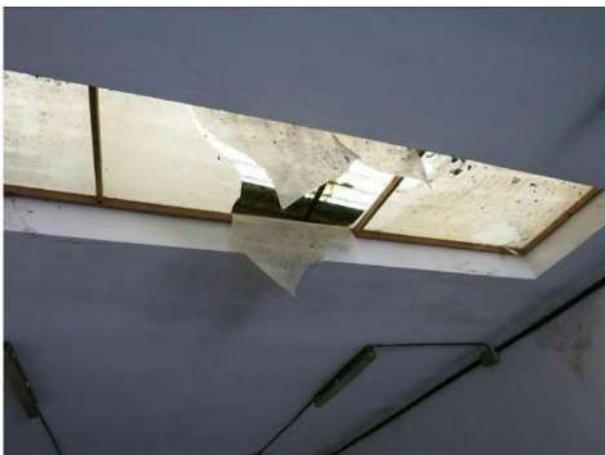
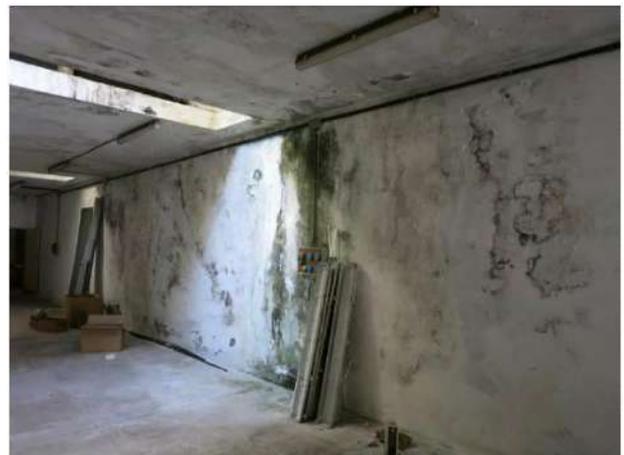
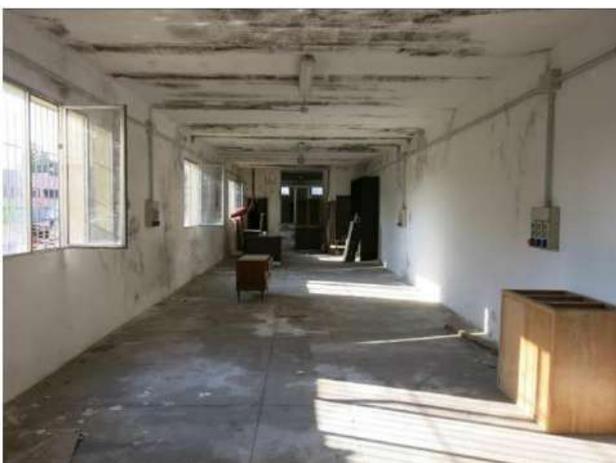
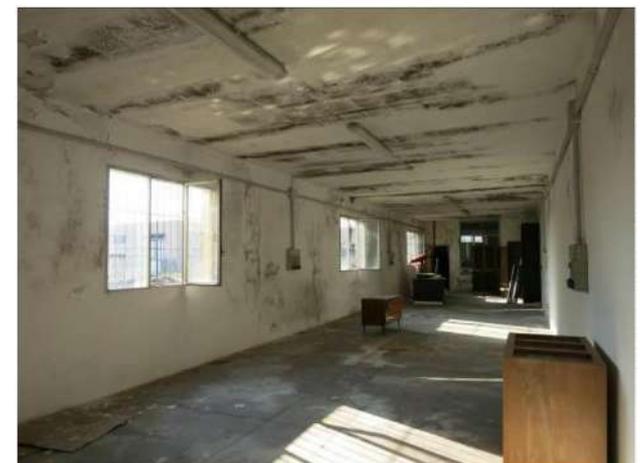
Per un miglior inquadramento dei luoghi, si riporta nel seguito uno stralcio della mappa catastale:

Suddivisione interna	<p>Trattasi di n.° 6 laboratori in linea che si sviluppano su un unico livello (piano terra), formando un unico edificio rettangolare.</p> <p>I laboratori m.n.° 186 subb. 1, 2, 3 e 4 sono costituiti da un unico ampio vano laboratorio e piccolo servizio igienico, mentre i m.n. 186 sub 5 e 6 sono divisi in due ambiti oltre al servizio igienico.</p>
Conformità amministrativa e catastale	<p>Fabbricato ristrutturato con pratica edilizia CE 85/80: il fabbricato, è conforme alla predetta pratica.</p> <p>Catastalmente non sono state riscontrate difformità.</p>
Impianti	<p><b>Conformità degli impianti:</b> nessuna dichiarazione di conformità depositata presso il Comune di Bovolone (VR).</p> <p><b>Caratteristiche degli impianti:</b> presente unicamente impianto elettrico ed idrosanitario del wc.</p> <p>Gli impianti sono obsoleti, analogamente allo stato del fabbricato.</p>
Struttura	<p>Struttura del tetto in legno, copertura in onduline di eternit.</p>

Finiture interne	<p><b>Caratteristiche generali:</b> l'edificazione dell'immobile risale a prima degli anni '70.</p> <p><b>Situazione manutentiva attuale:</b> immobile necessitante di integrale ristrutturazione.</p> <p>Pavimentazioni in battuto di cemento, pareti intonacate e tinteggiate, pavimento ceramico dei servizi igienici, portoni esterni in metallo, portone interno in legno e vetro.</p>
Precisazioni	<p>Si segnala la presenza di infiltrazioni d'acqua dal tetto.</p> <p>Si rileva inoltre la presenza di diverso materiale all'interno dei laboratori m.n.° 186 sub 1 e 2, entrambi occupati dal signor Galbero.</p> <p><b>La copertura in amianto dovrà essere oggetto di urgente bonifica con rimozione della stessa.</b></p>

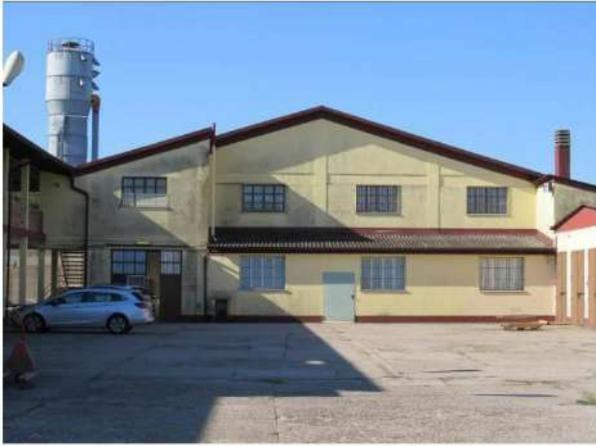
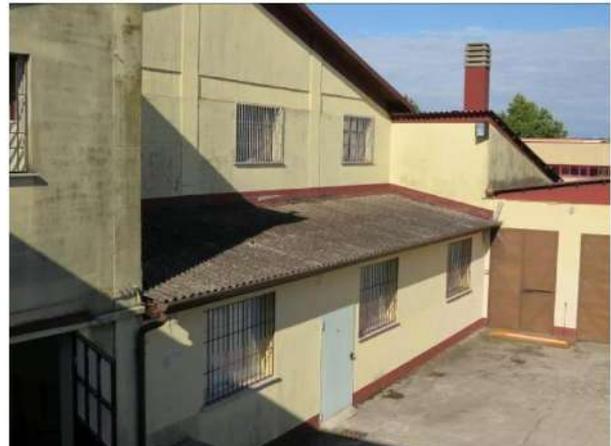
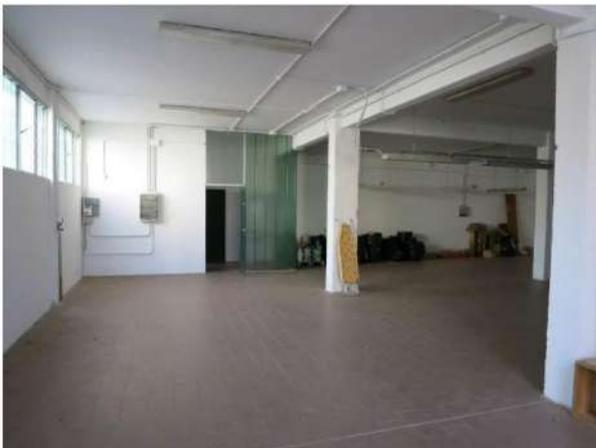
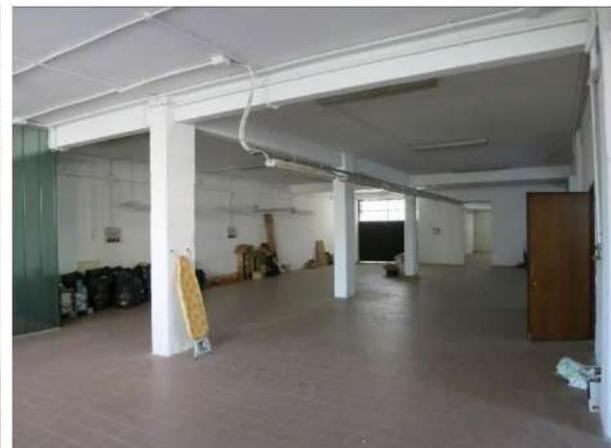
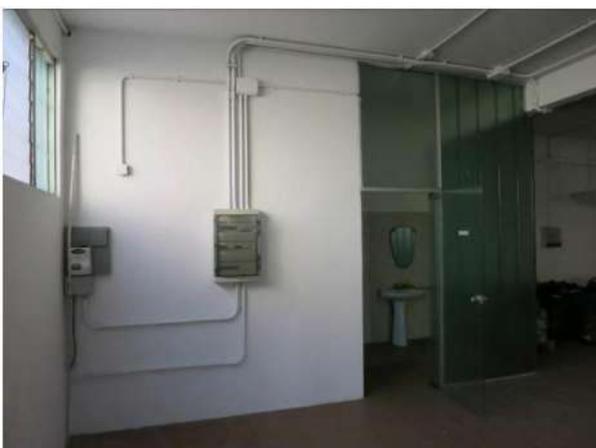
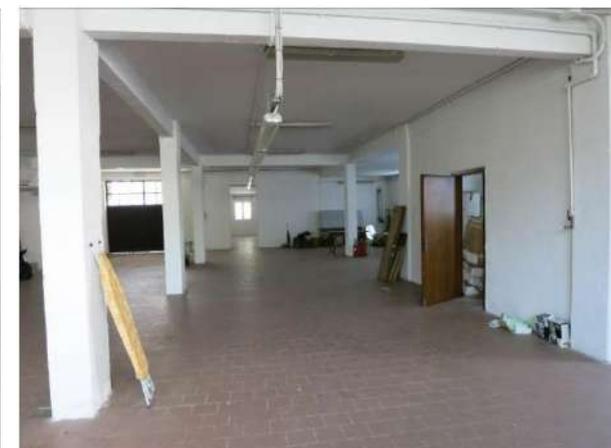
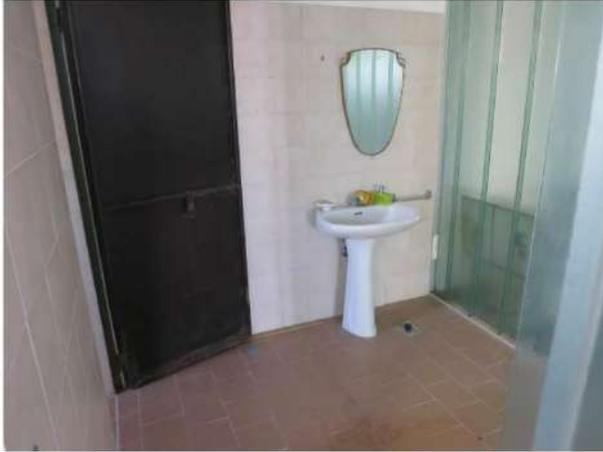
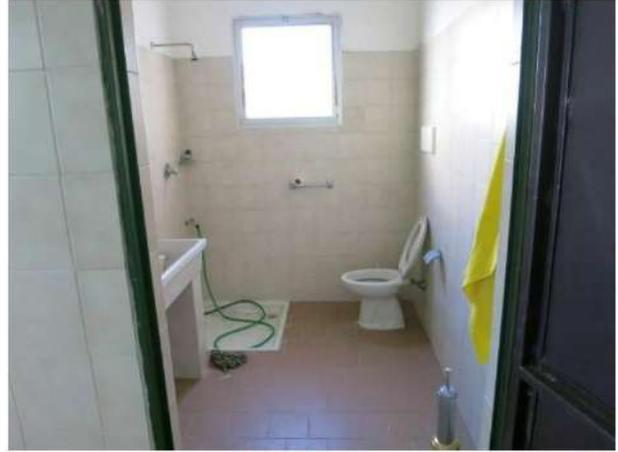
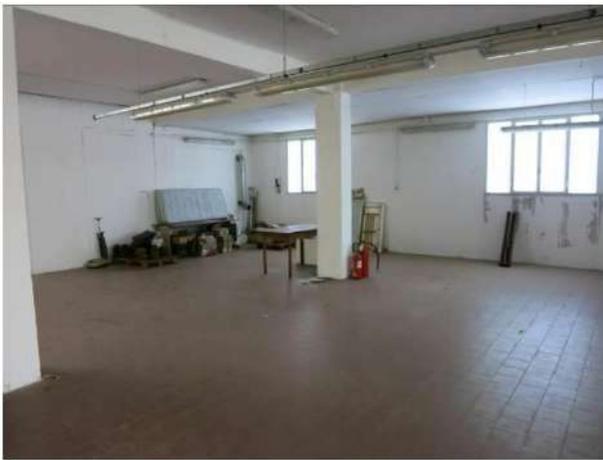
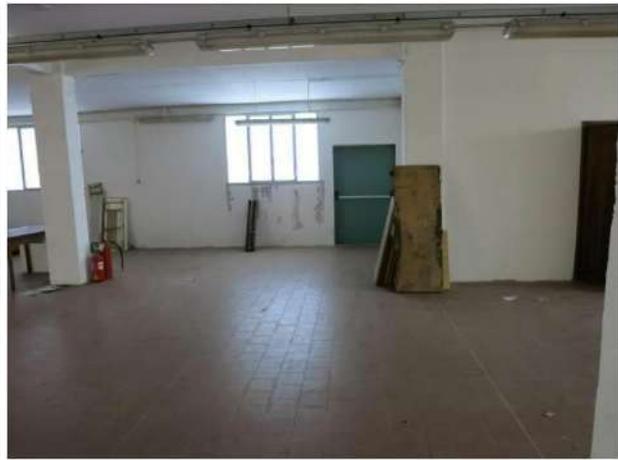
Laboratorio al piano terra

Suddivisione interna	<p>Trattasi di n.° 2 laboratori: uno al piano terra e l'altro al piano 1°.</p> <p>Il laboratorio m.n.° 186 sub. 7 è costituito da un ampio vano laboratorio, un vano ufficio ed un vano servizio igienico.</p> <p>Il laboratorio m.n.° 186 sub. 19 è accessibile da scala esterna metallica, è costituito da un unico ampio vano laboratorio ed un vano servizio igienico.</p>
Conformità amministrativa e catastale	<p>Il laboratorio al piano 1°, m.n. 186 sub 19 è stato ristrutturato come tutto il complesso con pratica edilizia CE 85/80; dalla verifica effettuata è risultato <b>conforme</b> alla predetta pratica a meno di difformità prospettiche.</p> <p>Il laboratorio m.n. 186 sub 7 è stato invece oggetto di regolarizzazione con Dia n. 5320 del 19/03/2010, e dalla verifica risulta <b>conforme</b>.</p> <p>Catastalmente non sono state riscontrate difformità, per cui risulta <b>conforme</b> anche sotto l'aspetto catastale.</p>

Impianti	<p><b>Conformità degli impianti:</b> nessuna dichiarazione di conformità depositata presso il Comune di Bovolone (VR).</p> <p><b>Caratteristiche degli impianti:</b> presente unicamente impianto elettrico ed idrosanitario del wc.</p> <p>Gli impianti sono obsoleti, analogamente allo stato del fabbricato.</p>
Struttura	Struttura verticale ed orizzontale in c.a., copertura del tetto in onduline di eternit.

Finiture interne	<b>Caratteristiche generali:</b> l'edificazione dell'immobile risale prima degli anni '70. <b>Situazione manutentiva attuale:</b> immobile necessitante integrale ristrutturazione. Pavimentazioni in gres al piano terra ed in battuto di cemento al piano 1°, pareti intonacate e tinteggiate, porte in legno tamburato, pavimento ceramico dei servizi igienici, serramenti in ferro e vetro.
Precisioni	<b>La copertura in amianto dovrà essere oggetto di urgente bonifica con rimozione della stessa.</b>

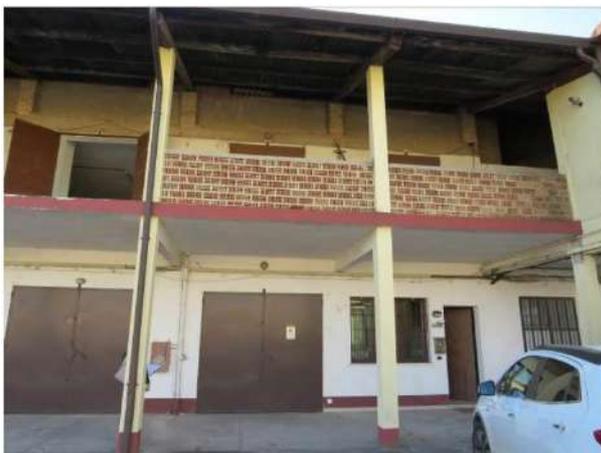
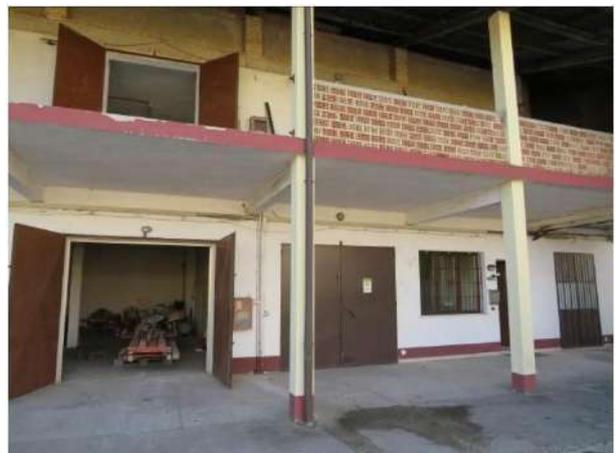
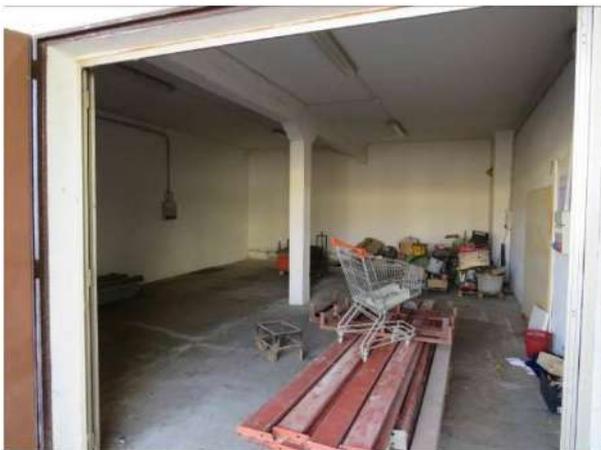
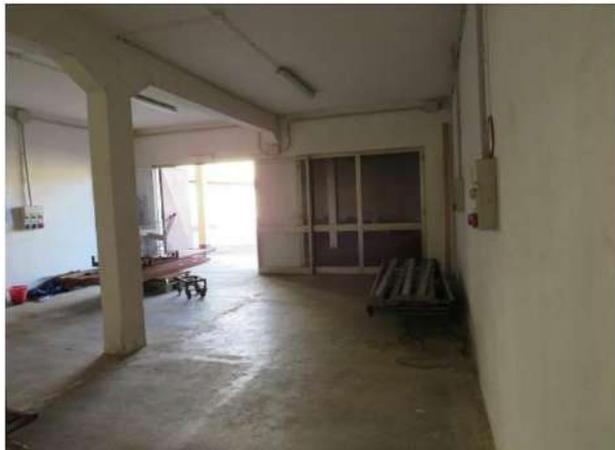
Laboratori al piano terra

Precisazioni	Si segnala la presenza di infiltrazioni d'acqua dal tetto e dai serramenti. <b>La copertura in amianto dovrà essere oggetto di urgente bonifica con rimozione della stessa.</b>

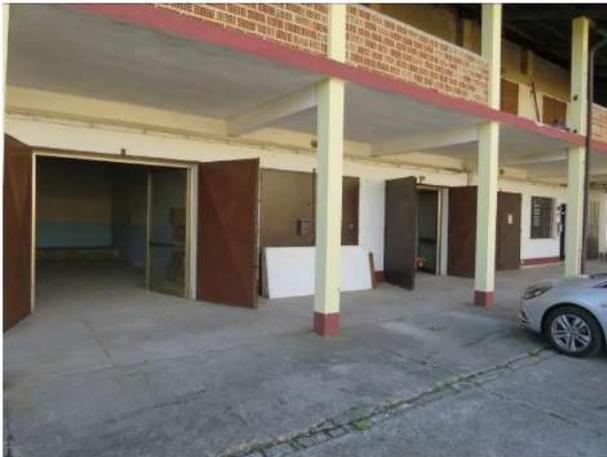
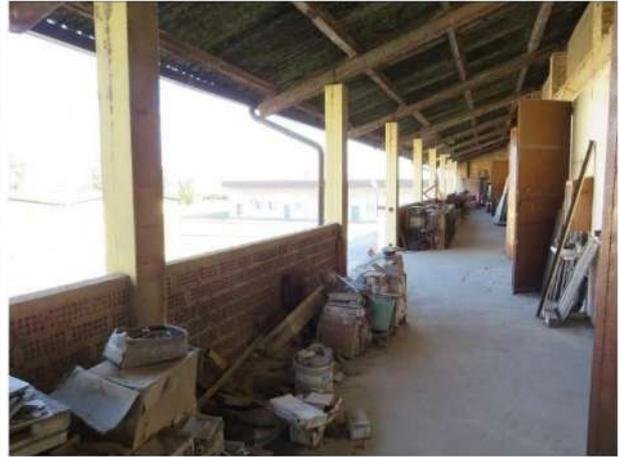
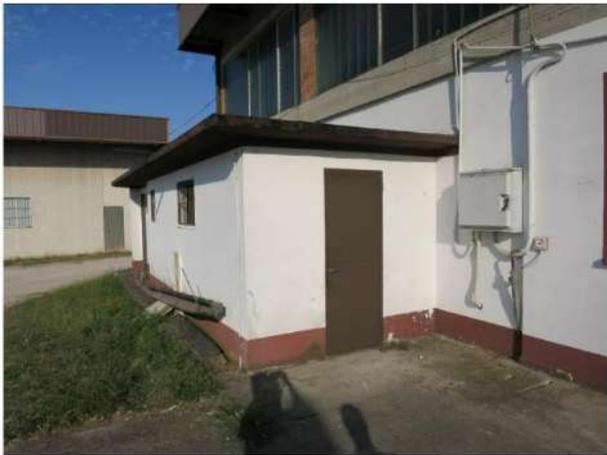
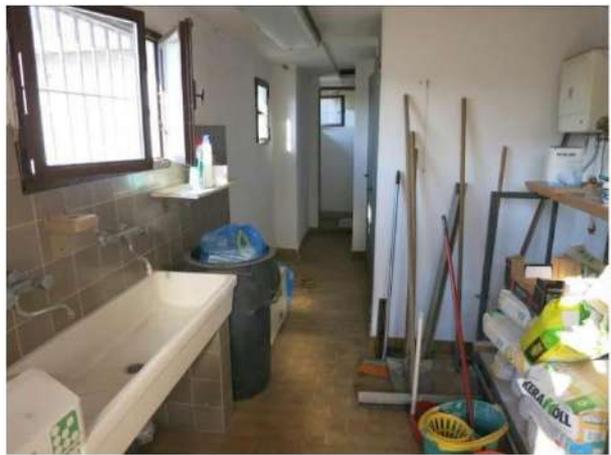
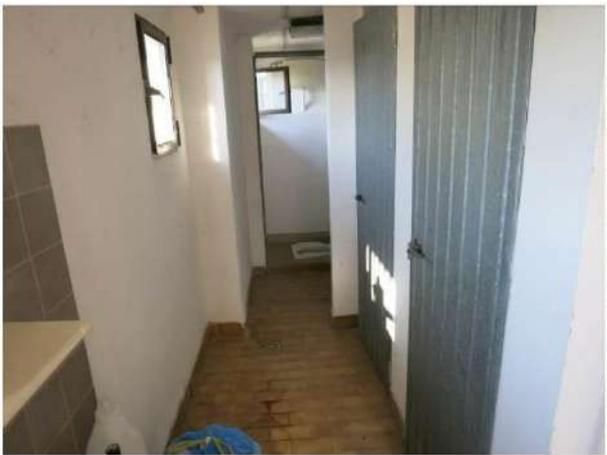
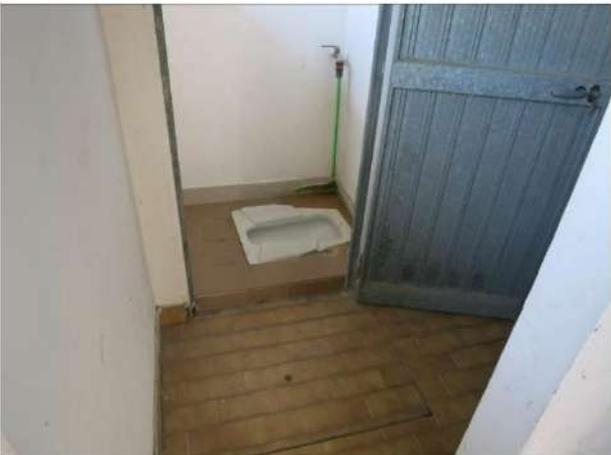
**PARTI COMUNI DEL FABBRICATO, CENSITE CON I M.N. 186 sub 26,  
27, 30 (servizi igienici, tettoia e portico)**

Composizione	<p>Sub. 26: fabbricato adibito a servizi igienici, comune a tutte le unità immobiliari m.n.° 186 subb. 8, 9, 10, 11, 21, 22, 23, 24, 25 composto da un antibagno e n.° 4 wc con turca.</p> <p>Sub. 30: portico al piano terra comune ai m.n. 186 subb. 8, 9, 10, 11.</p> <p>Sub. 27: tettoia al piano 1° comune ai m.n. 186 subb. 19, 21, 22, 23, 24, 25 e 31.</p>
Conformità amministrativa e catastale	<p>Fabbricato ristrutturato con pratica edilizia CE 85/80, nella sostanza risulta conforme.</p> <p>Sostanziale conformità catastale.</p>
Impianti	<p><b>Conformità degli impianti dei servizi igienici:</b> nessuna dichiarazione di conformità depositata presso il Comune di Bovolone (VR).</p> <p><b>Caratteristiche degli impianti:</b> presente unicamente impianto elettrico ed idrosanitario del wc.</p> <p>Gli impianti sono obsoleti, analogamente allo stato del fabbricato.</p>
Struttura	<p>Sub. 26: struttura in muratura portante in laterizio, copertura piana.</p>

Finiture interne	<p><b>Caratteristiche generali:</b> l'edificazione dell'immobile risale prima degli anni '70.</p> <p><b>Situazione manutentiva attuale:</b> immobile necessitante integrale ristrutturazione.</p> <p>Pavimentazioni in ceramica, pareti intonacate e tinteggiate e/o rivestite da ceramica, porte in metallo, portone, serramenti delle finestre in metallo e vetro.</p>
Precisazioni	<p><b>La copertura in amianto dovrà essere oggetto di urgente bonifica con rimozione della stessa.</b></p>

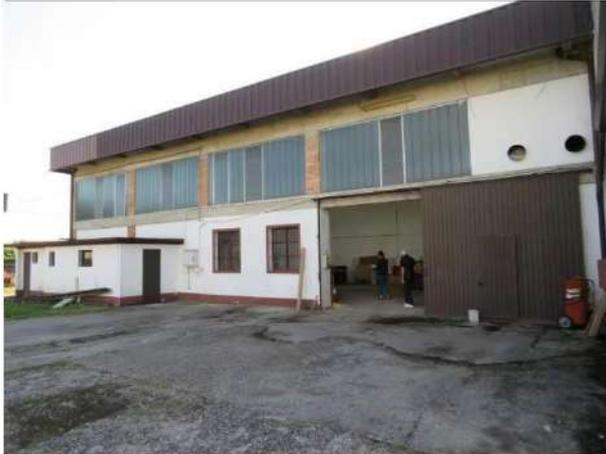
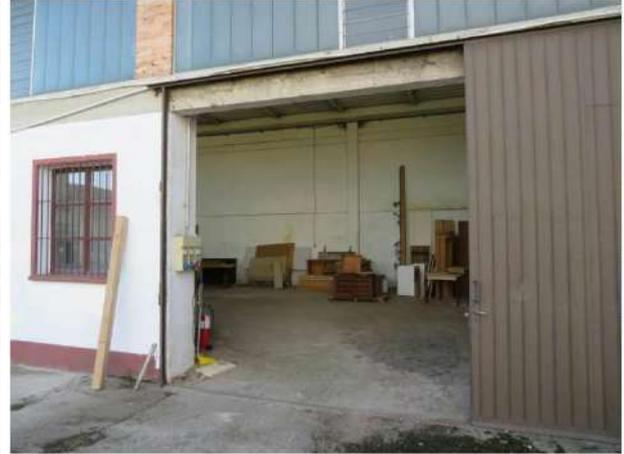
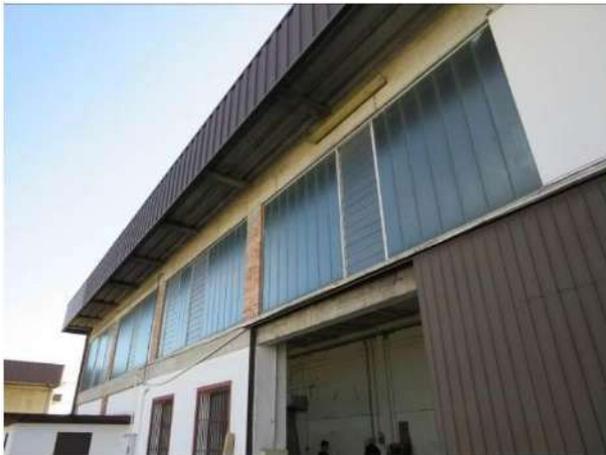
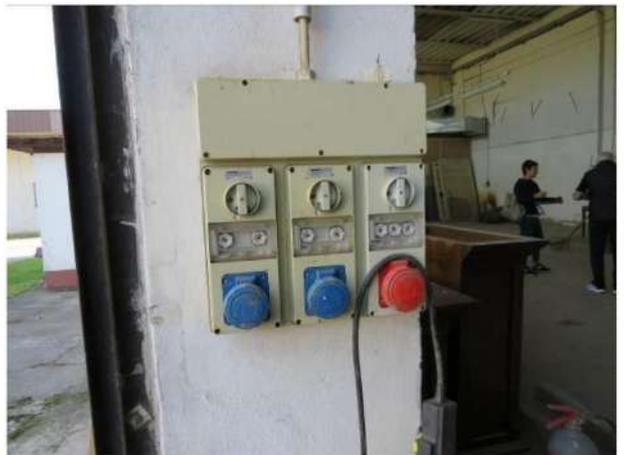
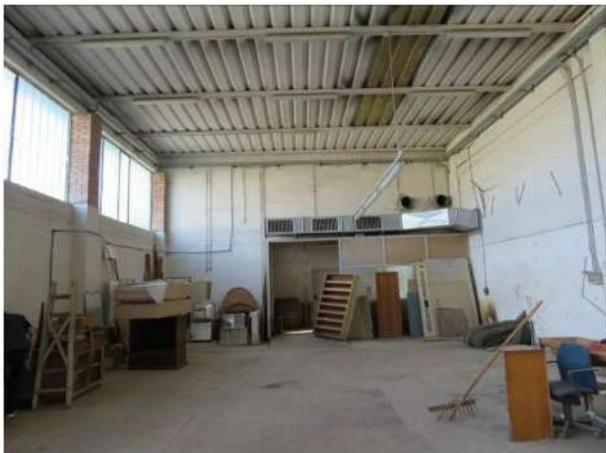
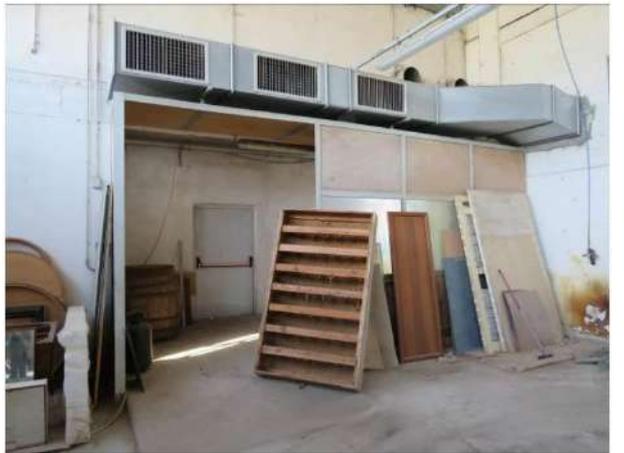
**FABBRICATO CENSITO CON I M.N. 186 sub. 13 (laboratorio al piano terra)**

Suddivisione interna	Trattasi di laboratorio che si sviluppa su un unico livello, composto da un ampio vano, nonché un vano censito come ufficio ed un servizio igienico.
Conformità amministrativa e catastale	Fabbricato ristrutturato con pratica edilizia CE 85/80: dal confronto con la tavola grafica sono state riscontrate delle diverse partizioni nel servizio igienico, nonché una porta ad est anziché una finestra. Catastalmente sono state riscontrate medesime difformità sopra descritte.
Impianti	<b>Conformità degli impianti:</b> nessuna dichiarazione di conformità depositata presso il Comune di Bovolone (VR). <b>Caratteristiche degli impianti:</b> presente unicamente impianto elettrico ed idrosanitario del wc. Gli impianti sono obsoleti, analogamente allo stato del fabbricato.
Struttura	Struttura del tetto in legno, copertura in onduline di eternit.
Finiture interne	<b>Caratteristiche generali:</b> l'edificazione dell'immobile risale prima degli anni '70. <b>Situazione manutentiva attuale:</b> immobile in mediocre stato manutentivo. Pavimentazioni in battuto di cemento, pareti intonacate e tinteggiate, pavimento ceramico dei servizi igienici, portone esterno scorrevole in metallo, serramenti in metallo e vetro.

**A detto valore devono essere considerati i costi di rimozione bonifica delle lastre in amianto poste sulla copertura dell'immobile.**

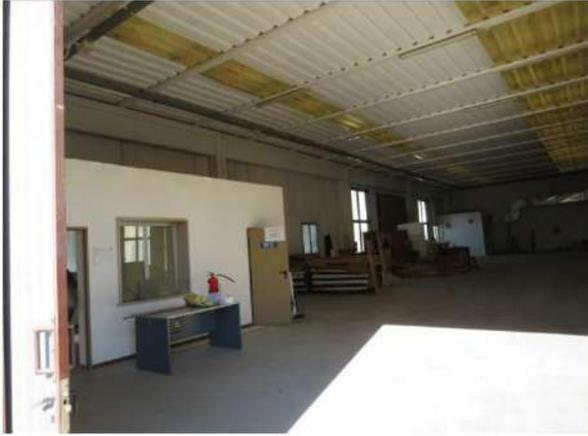
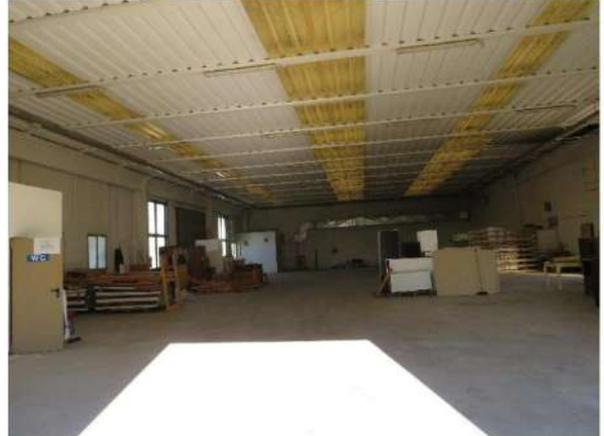
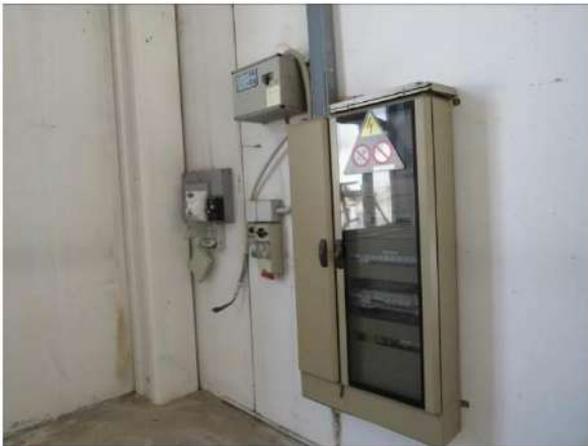
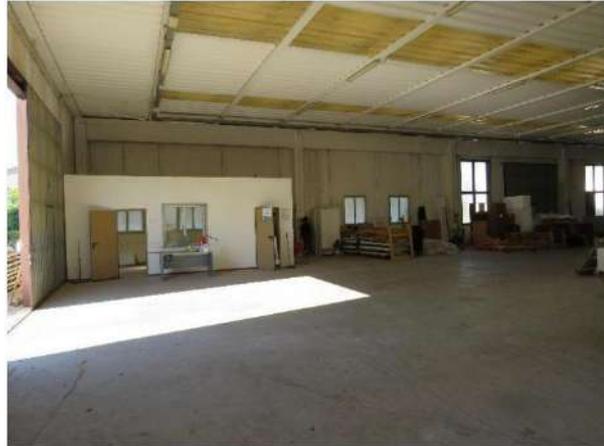
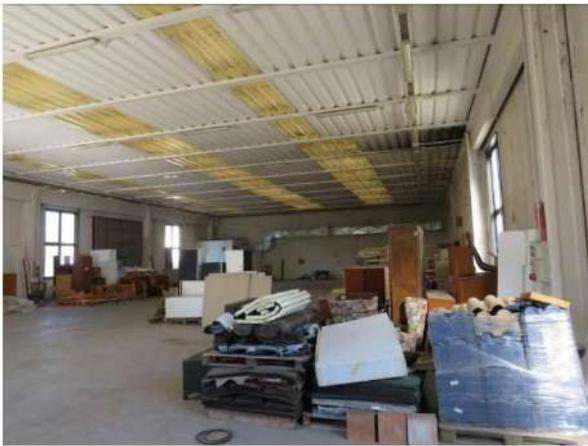
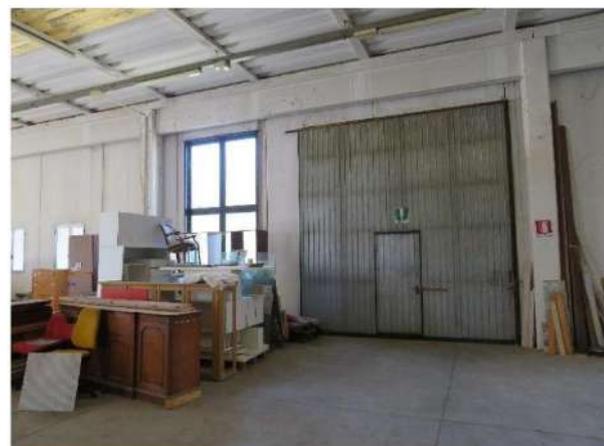
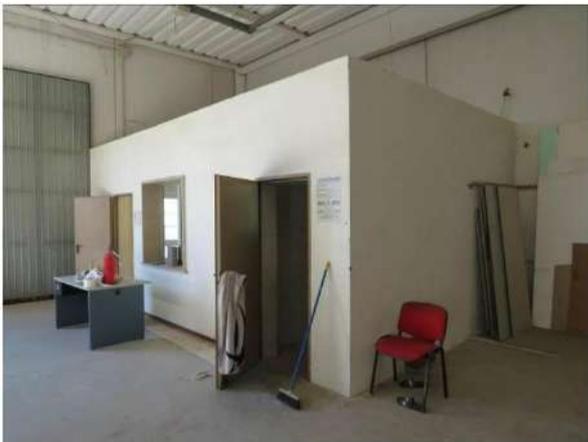
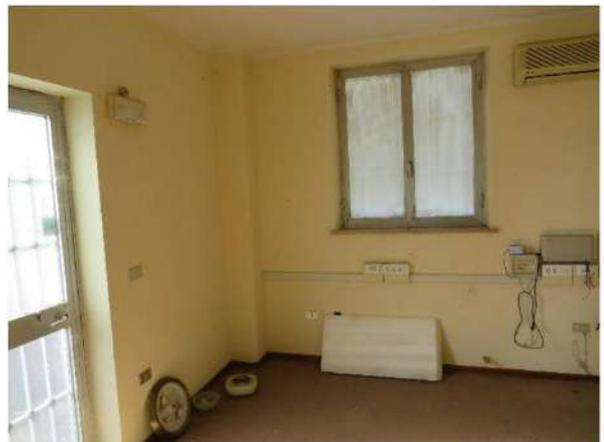
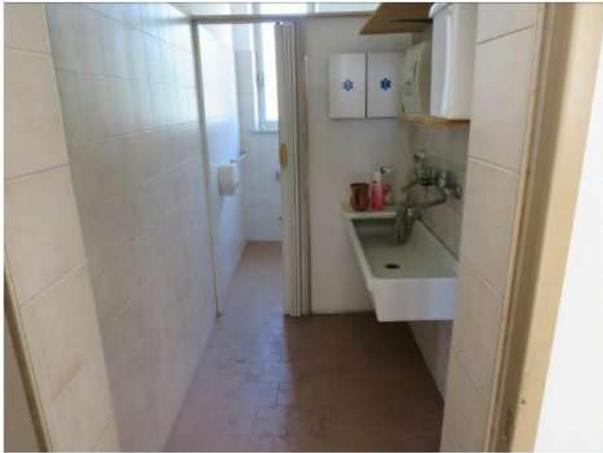
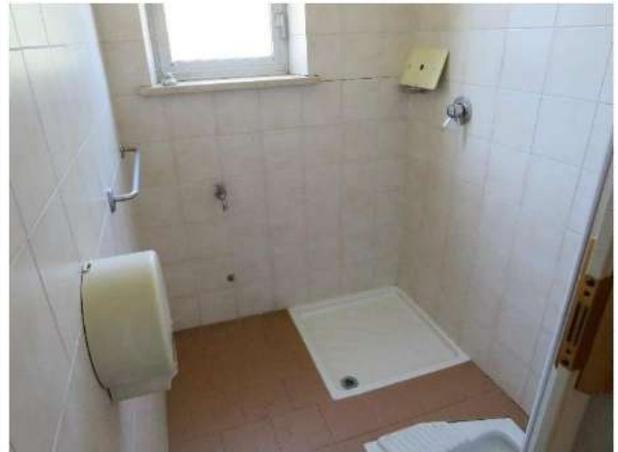
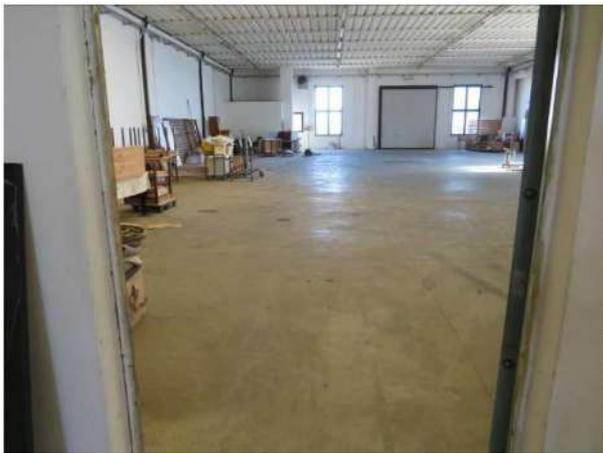
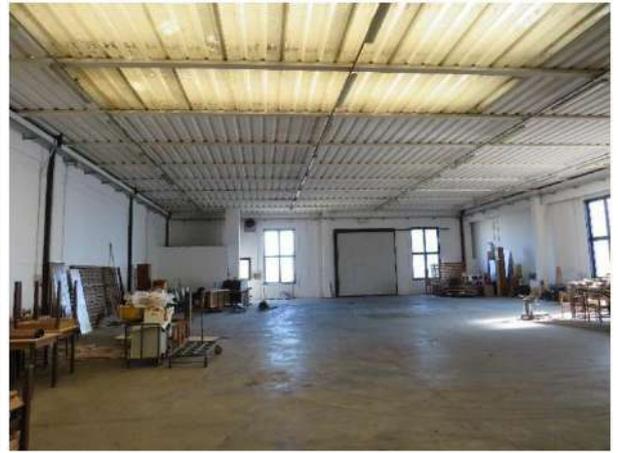
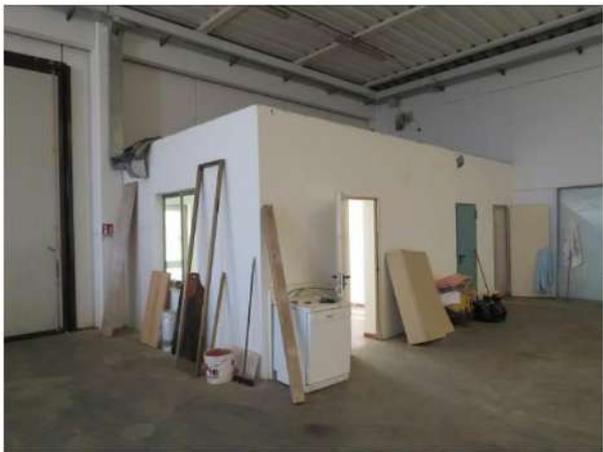
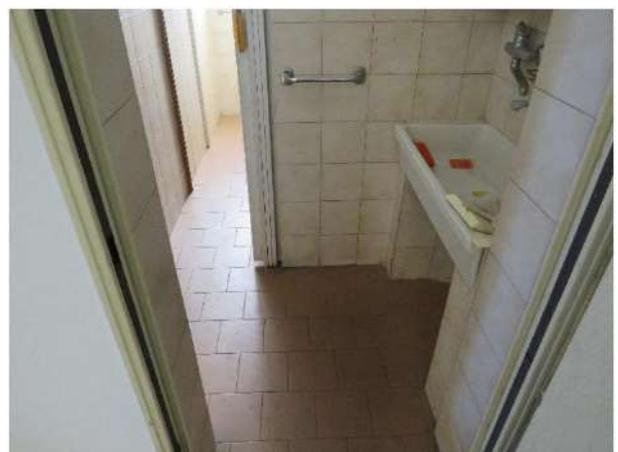
**(n. 2 laboratori)**

<p>Suddivisione interna</p>	<p>Trattasi di n.° 2 laboratori in linea che si sviluppano su un unico livello (piano terra), formando un unico edificio rettangolare. I laboratori sono costituiti da un ampio vano laboratorio, un vano ufficio, un piccolo servizio igienico e centrale termica.</p>
<p>Conformità amministrativa e catastale</p>	<p>Fabbricato costruito con pratica edilizia CE 85/80: il laboratorio m.n. 186 sub 15 è stato inoltre oggetto di Concessione edilizia n. 27/94 prot. 1905 del 01/02/1995</p>

<p>per "cambio d'uso parziale da artigianale a commerciale". Dall'esame delle pratiche edilizie sono state riscontrate delle piccole difformità quali in particolare diverse partizioni interne, porta di collegamento tra i due laboratori ed anche di aperture esterne (porte/finestre)</p> <p>Catastalmente sono state riscontrate le medesime difformità.</p>
Impianti	<p><b>Conformità degli impianti:</b> nessuna dichiarazione di conformità depositata presso il Comune di Bovolone (VR).</p> <p><b>Caratteristiche degli impianti:</b> presente unicamente impianto elettrico ed idrosanitario del wc. Il locale della centrale termica non è dotato di caldaia.</p> <p>Gli impianti sono obsoleti, analogamente allo stato del fabbricato.</p>
Struttura	Struttura verticale in pannelli di c.a. prefabbricati, copertura in onduline di eternit.
Finiture interne	<p><b>Caratteristiche generali:</b> l'edificazione dell'immobile risale prima degli anni '80.</p> <p><b>Situazione manutentiva attuale:</b> immobile in mediocre stato manutentivo.</p> <p>Pavimentazioni in battuto di cemento, pareti intonacate e tinteggiate, pavimento ceramico dei servizi igienici, portoni esterni in metallo.</p>

Precisazioni	<p><b>La copertura in amianto dovrà essere oggetto di bonifica con rimozione della stessa.</b></p> <p>Si evidenzia che nel laboratorio m.n. 186 sub 12 è presente una finestra che affaccia sul m.n. 186 sub 15 che dovrà essere chiusa.</p>

A detto valore devono essere considerati i costi di rimozione bonifica delle lastre in amianto poste sulla copertura dell'immobile.
