**RELAZIONE DI STIMA**  
**DEL PERITO ESTIMATORE**

**STIMA DEI BENI IMMOBILI**

siti nei comuni di  
Verona (VR),  
Castagnaro (VR),  
Sanguinetto (VR),  
Casaleone (VR) e  
Bovolone (VR)

TRIBUNALE DI VERONA  
SEZIONE FALLIMENTARE  
Fallimento RF 104/2021  
Sentenza n° 111/2021 del 30/06/2021  
Giudice Delegato dott. --- OMISSIS ---  
Curatore fallimentare: Avv. --- OMISSIS ---

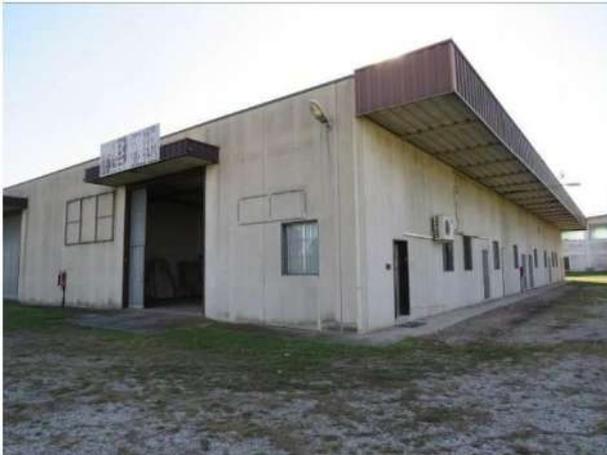
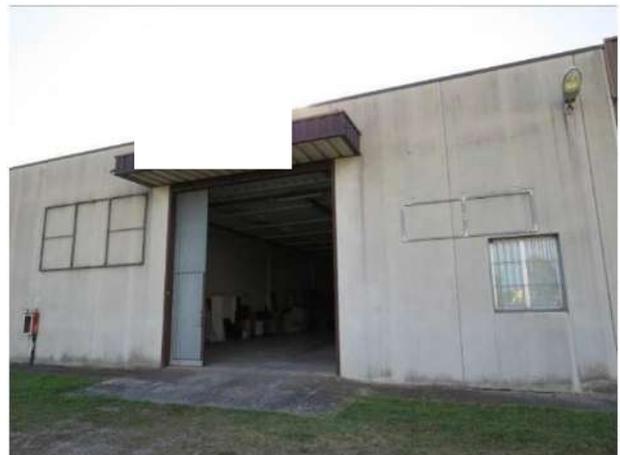
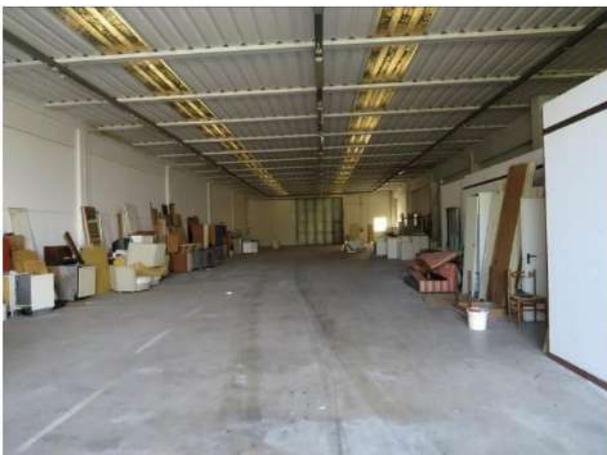
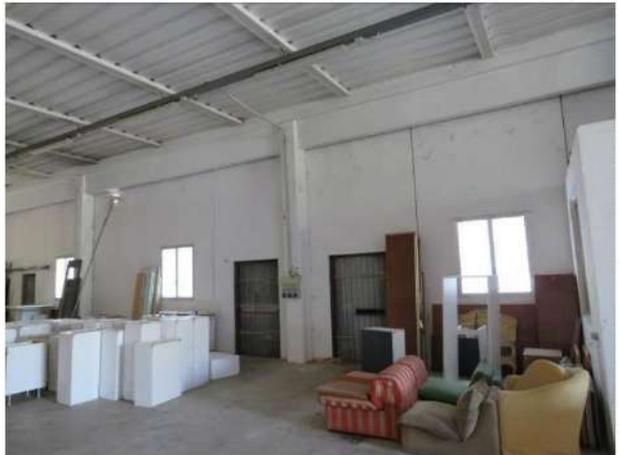
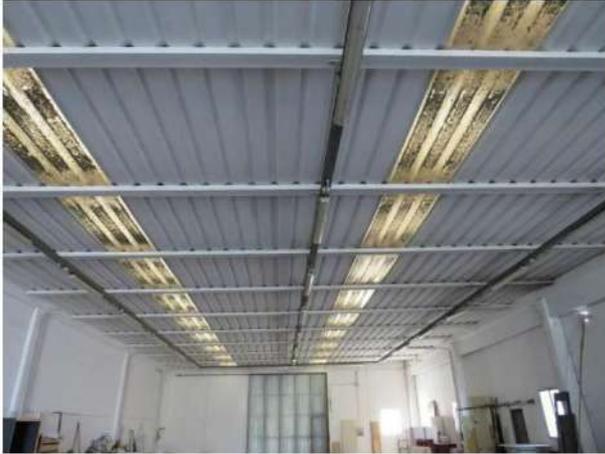
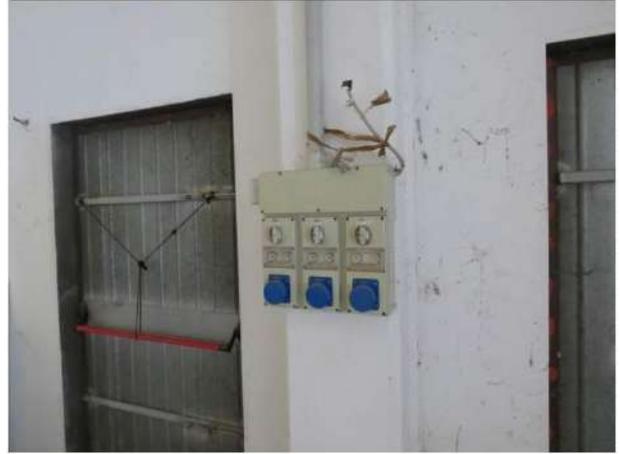
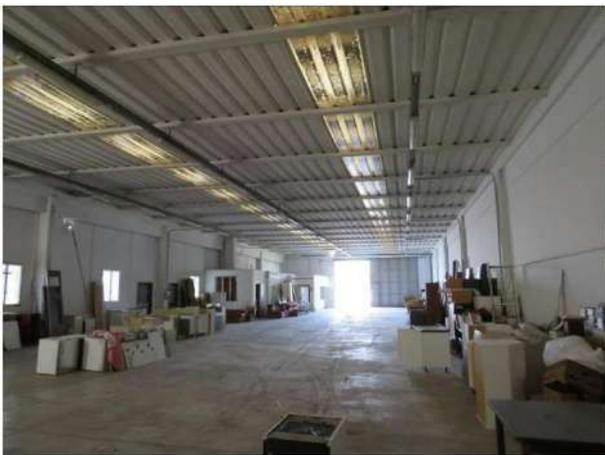
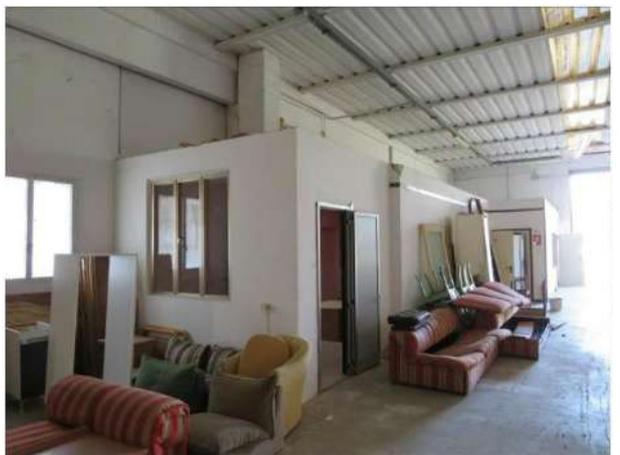
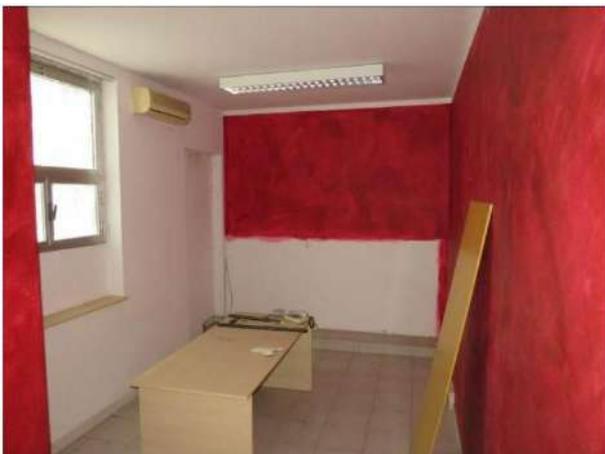
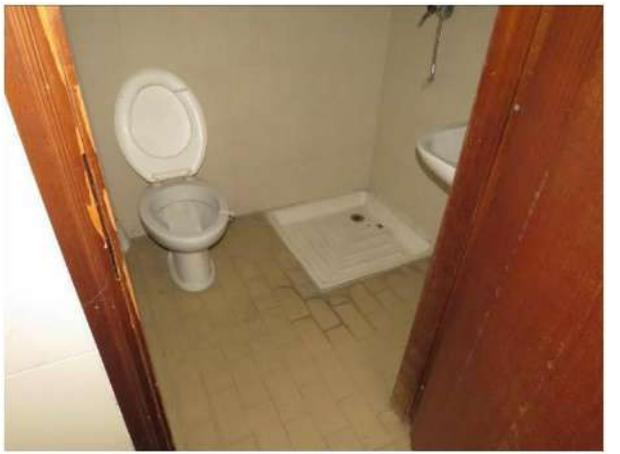
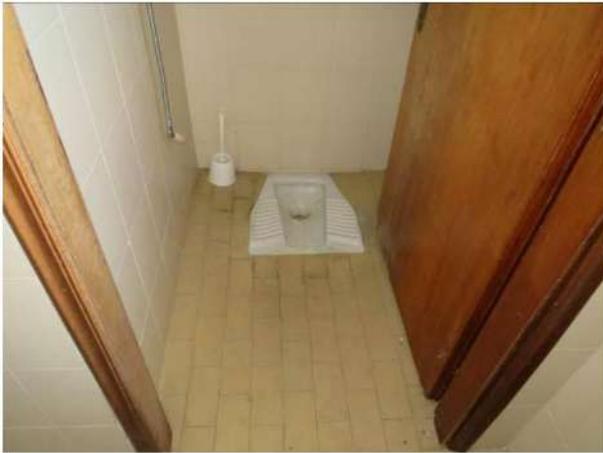
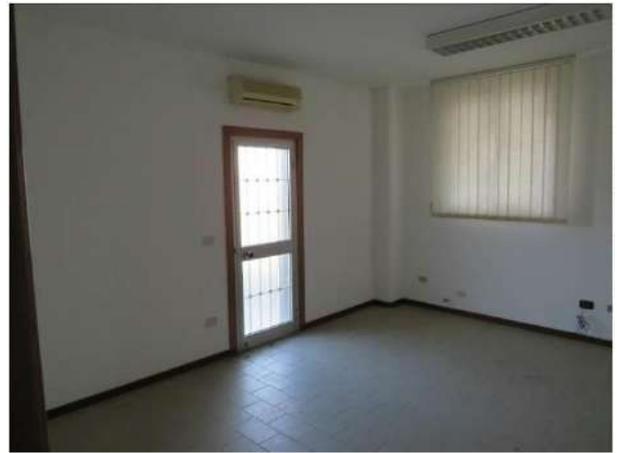
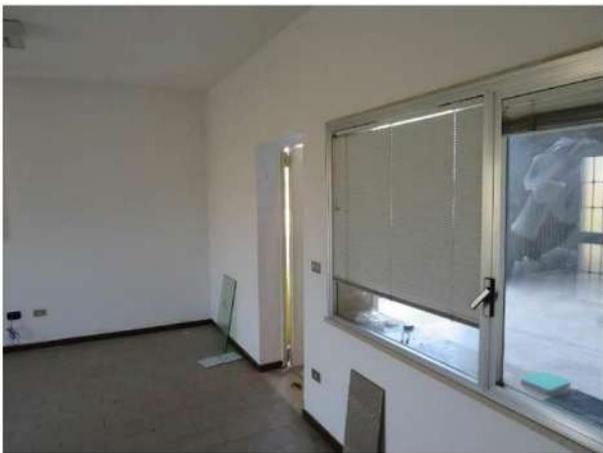
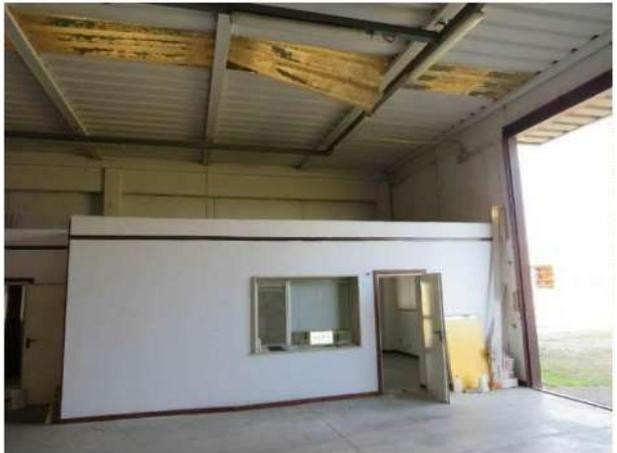
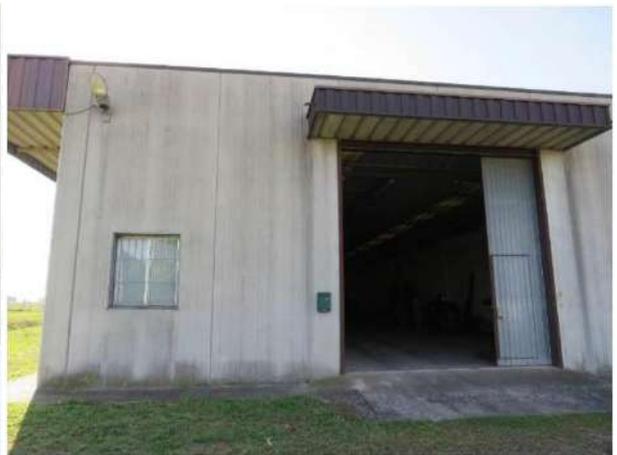
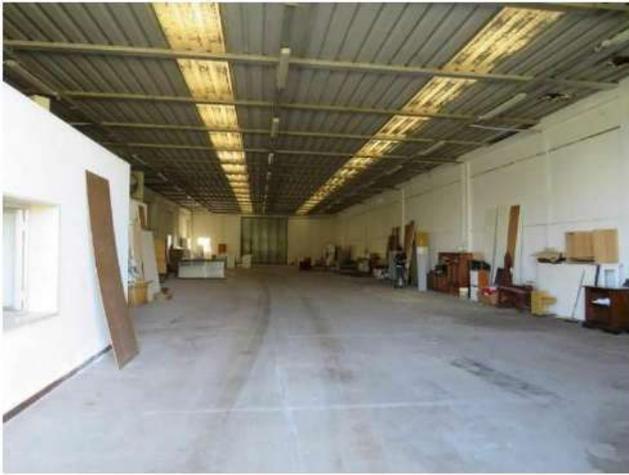
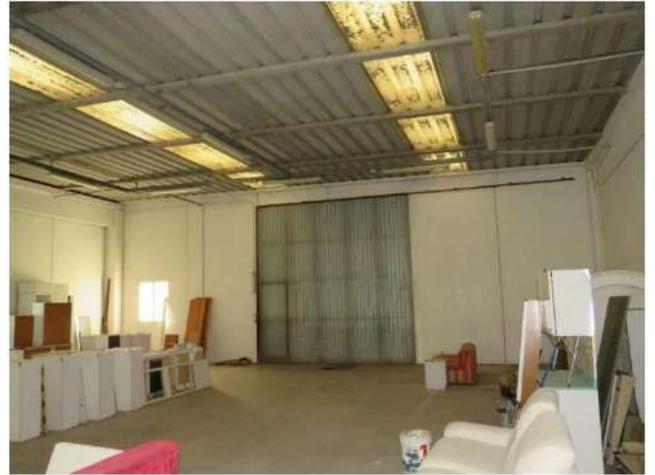
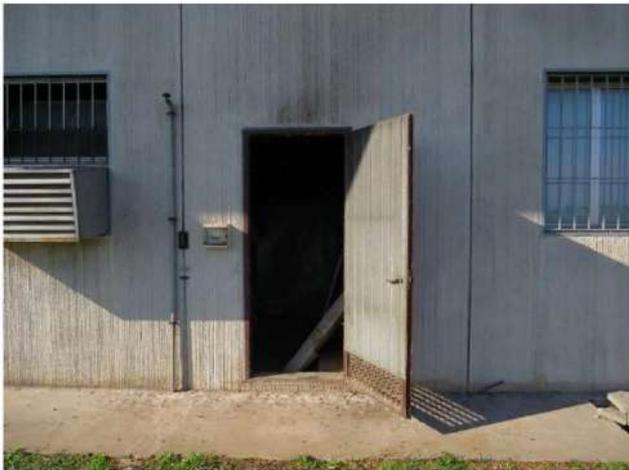
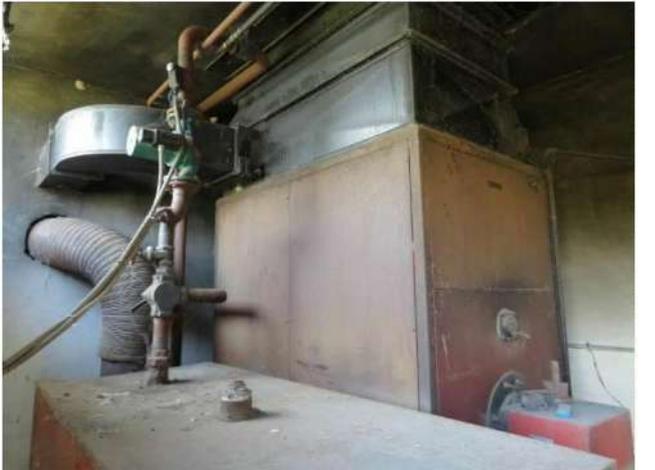
**FABBRICATO CENSITO CON I M.N. 186 sub. 17 e 18**

Suddivisione interna	<p>Trattasi di n.° 2 laboratori in linea che si sviluppano su un unico livello (piano terra), formando un unico edificio rettangolare.</p> <p>I laboratori sono costituiti ciascuno da un ampio vano laboratorio, un vano ufficio, un piccolo servizio igienico e centrale termica.</p>
Conformità amministrativa e catastale	<p>Fabbricato costruito con pratica edilizia CE 85/80. Dall'esame delle pratiche edilizie sono state riscontrate delle piccole difformità quali in particolare diverse partizioni interne ed anche di aperture esterne (porte/finestre)</p> <p>Catastalmente sono state riscontrate le medesime difformità.</p>
Impianti	<p><b>Conformità degli impianti:</b> nessuna dichiarazione di conformità depositata presso il Comune di Bovolone (VR).</p> <p><b>Caratteristiche degli impianti:</b> presente unicamente impianto elettrico ed idrosanitario del wc. Nel locale della centrale termica è presente una caldaia a legna</p>

nel m.n. 186 sub 18, mentre non vi è l'impianto di riscaldamento nel laboratorio m.n. 186 sub 17. Gli impianti sono obsoleti, analogamente allo stato del fabbricato.
Struttura	Struttura verticale in pannelli di c.a. prefabbricati, copertura in onduline di eternit.
Finiture interne	<b>Caratteristiche generali:</b> l'edificazione dell'immobile risale prima degli anni '80. <b>Situazione manutentiva attuale:</b> immobile in mediocre stato manutentivo. Pavimentazioni in battuto di cemento, pareti intonacate e tinteggiate, pavimento ceramico dei servizi igienici, portoni esterni in metallo.
Precisazioni	<b>La copertura in amianto dovrà essere oggetto di bonifica con rimozione della stessa.</b> Si evidenzia la presenza di infiltrazioni d'acqua dal tetto nel laboratorio m.n. 186 sub 18, nonché anche di una fossa delle dimensioni di ml 5x2, profonda 60 cm.
