TRIBUNALE DI NAPOLI NORD – G.E. DR. CIRMA

ESECUZIONE IMMOBILIARE R.G.E. 203/2019

CESPITE IN S. TEVEROLA (CE) – Via Salerno n°3:

- Appartamento al piano secondo - SUB 16
- Locale Box auto al piano seminterrato - SUB 26
- Posto auto scoperto al piano terra - SUB 5

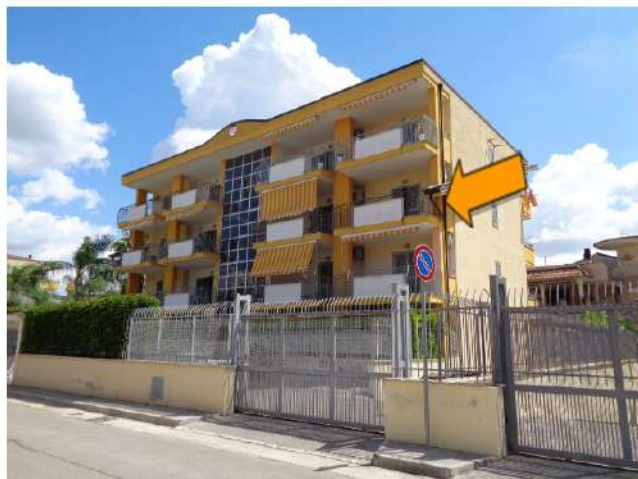
Prospetto del fabbricato da Via Salerno

L'edificio si presenta isolato nel lotto di pertinenza con un'impronta regolare a pianta pressoché rettangolare; si sviluppa su n°4 livelli fuori terra (piano terra e n°3 piani superiori, oltre piano seminterrato) con copertura piana (**cf. all.9 foto 1-2**).

La struttura portante è in c.a. conOMPagnature di tipo tradizionale. Le facciate del fabbricato sono tinteggiate; gli infissi di finestra sono in alluminio con persiane in ferro; le ringhiere dei balconi, in ferro verniciato, si alternano a parapetti in cls (**cf. all.9 foto 1-2**).

Lo stato di manutenzione delle facciate è **buono**, così come l'androne ed il vano scala (**cf. all.9 foto 2-3**).

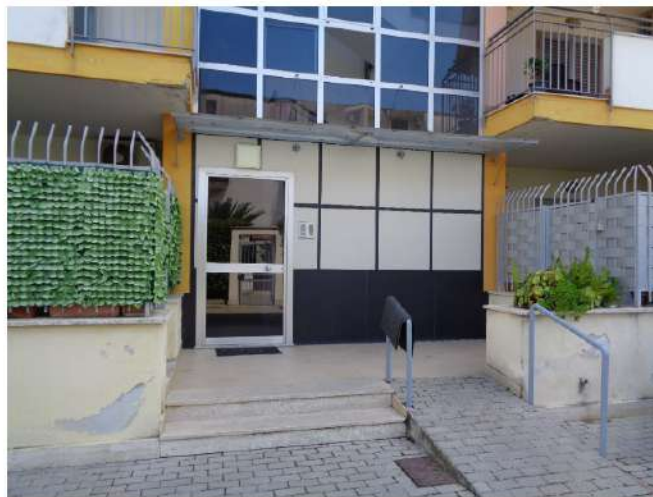
Portone d'ingresso al fabbricato

L'accesso al cespite in esame avviene da Via Salerno n°25, tramite cancello pedonale e carrabile, superato il quale, dopo aver percorso la corte interna, si accede al fabbricato in esame; l'edificio risulta dotato di impianto **ascensore**.

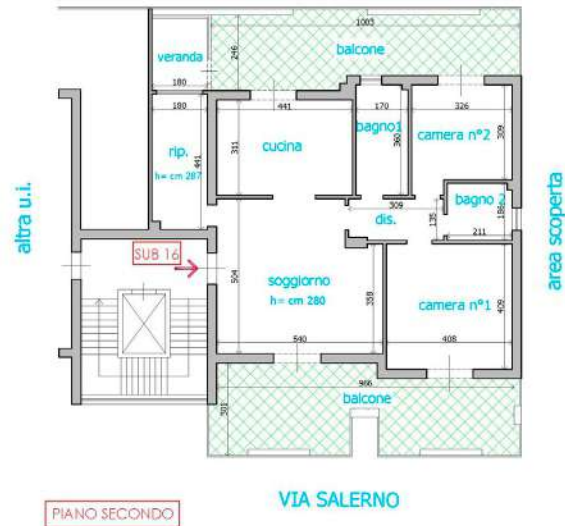
L'u.i. ubicata al P2° – **SUB 16** presenta superficie netta complessiva pari a mq 81, e superficie lorda di mq 94, ed è così composta (**cf. all.9 foto 5-14**):

- soggiorno, cucina, n°2 camere, n°2 bagni e disimpegno;
- n°2 balconi (su Via Salerno e su area scoperta);
- veranda e ripostiglio in ampliamento su preesistente balcone.

PIANO SECONDO
 Planimetria dell'appartamento pignorato al P.2° - INT.6

Finiture ed impianti: pavimenti e rivestimenti bagni in ceramica; infissi esterni in alluminio con persiane in ferro e zanzariere; portoncino d'ingresso del tipo blindato; pareti tinteggiate; impianto elettrico sotto traccia; impianto di riscaldamento autonomo con caldaia a gas; presenza di condizionatori a split; presenza di impianto antintrusione ad infrarossi e luci di emergenza; altezza utile interna misurata h = cm 280. L'immobile risulta detenuto dai debitori, come dichiarato a verbale in sede di accesso (**cf. all.2**).

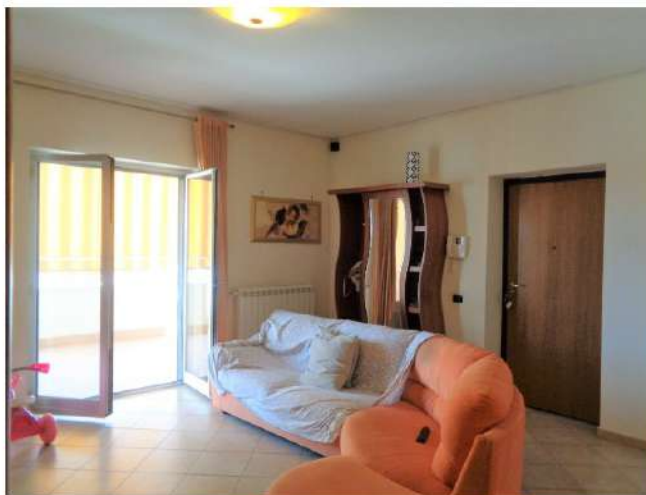
Stato manutentivo riscontrato: **BUONO**.

Particolare del soggiorno

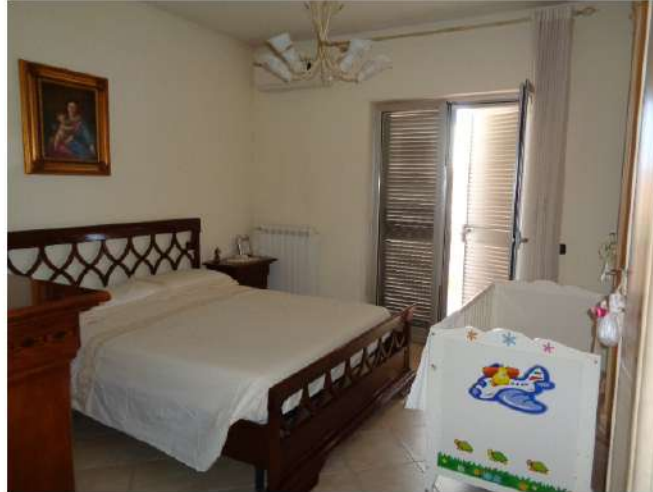
Particolare della camera da letto matrimoniale

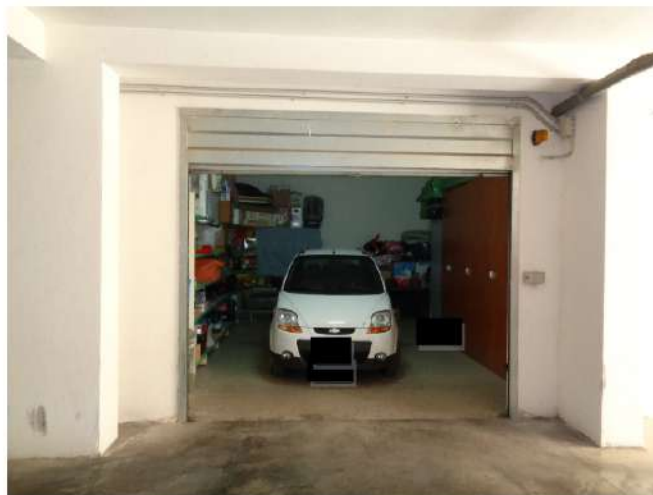
Finiture ed impianti: pavimento in monocottura; cancello d'accesso costituito da serranda metallica automatizzata; impianto elettrico a canaline esterne; altezza utile interna misurata h = cm 304.

Particolare del locale box auto al PS1 - SUB 26

Stato manutentivo riscontrato: **BUONO.**

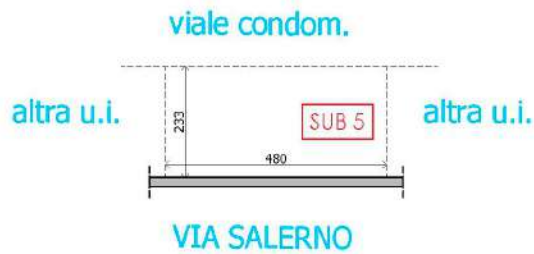
L'u.i. ubicata al PT- **SUB 5**, presenta superficie netta pari a mq 12, ed è costituita da un posto auto scoperto, delimitato da muretto di recinzione e da strisce di pavimentazione (cfr.all.9 foto 16):

Planimetria del posto auto scoperto al PT - SUB 5

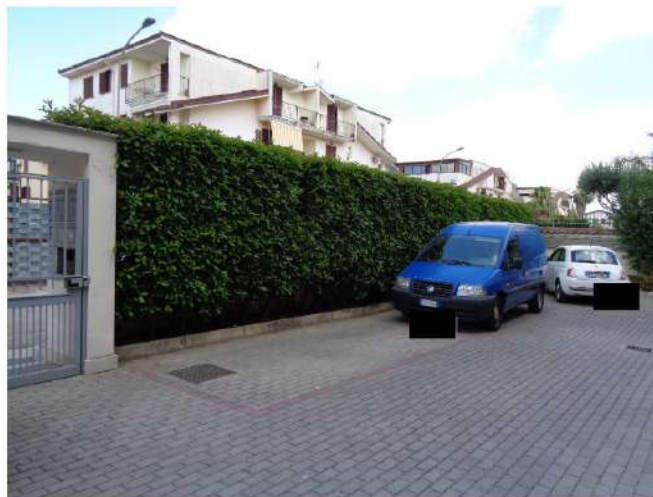
Finiture ed impianti: pavimentazione in calcestruzzo (come tutta l'area cortilizia), e delimitazione con stessa pavimentazione di colore rosso.

Stato manutentivo riscontrato: **BUONO.**

Particolare del posto auto scoperto al PT - SUB 5

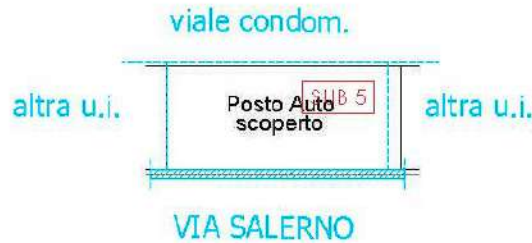
È stata riscontrata la sostanziale conformità tra la planimetria catastale e lo stato dei luoghi, come si evince dalla sovrapposizione riportata nell'elaborato grafico redatto dalla sottoscritta (**cf. all.8-6**):

Sovrapposizione planimetria catastale u.i. SUB 5 e rilievo dello stato dei luoghi (in azzurro)
