TRIBUNALE DI MACERATA

STIMA BENI IMMOBILI Fallimento n.46/2015 Bonacci e Veroli di Savoretti & C. srl in liquidazione

3- IMMOBILE 1: FABBRICATO INDUSTRIALE SITO NEL COMUNE DI MONTECASSIANO in Via Piermanni

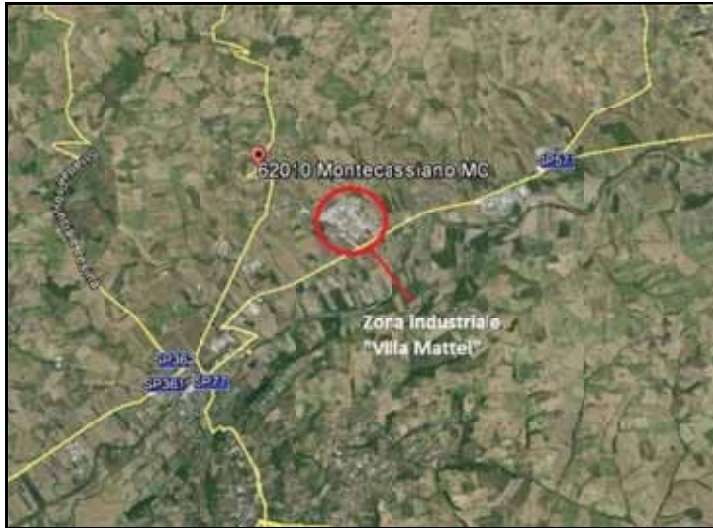
Fig. 1: Foto da satellite dell'area

L'immobile oggetto della presente perizia consiste in fabbricato industriale (D/1) ubicato nel Comune di Montecassiano all'interno della Zona Industriale "Villa Mattei" (Fig.1).

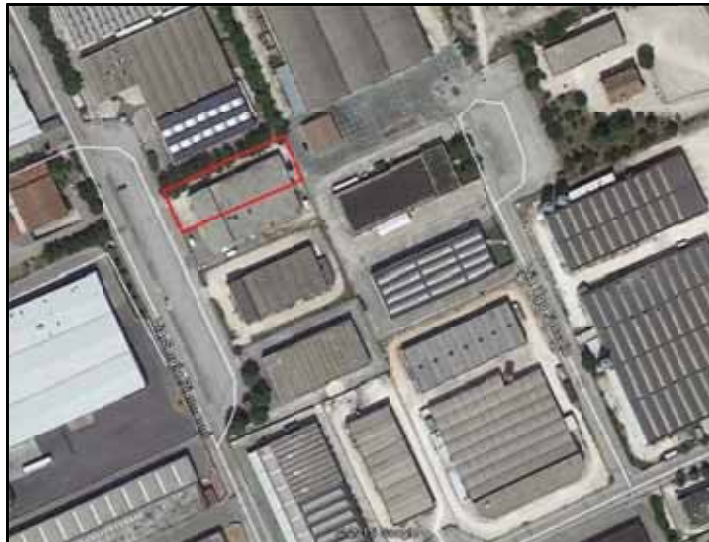
Fig. 2: Contesto in cui si inserisce l'edificio

Si precisa che, da un punto di vista realizzativo, l'immobile fa parte di un unico complesso edilizio che comprende al suo interno un altro opificio di medesima tipologia costruttiva e di caratteristiche dimensionali simili a quello in esame (Fig. 2), che si sviluppa in aderenza allo stesso.

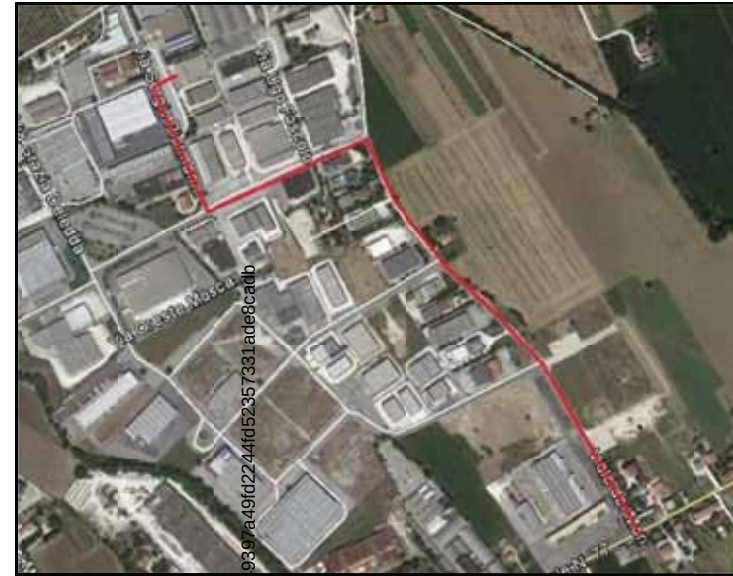
Fig. 3: Contesto in cui si inserisce l'edificio

Il raccordo alla via di comunicazione più importante quale la Strada Provinciale SP77, dista circa 1,2 km (Fig.3).
