TRIBUNALE DI BENEVENTO
Sezione Fallimentare

Fallimento della società

RELAZIONE TECNICA DI STIMA

avente per oggetto la stima degli immobili compresi nel patrimonio
residuo afferente il fallimento “***** ** **** ***** * *”,
ubicati nel Comune di Pietradefusi (AV) sulla via Roma

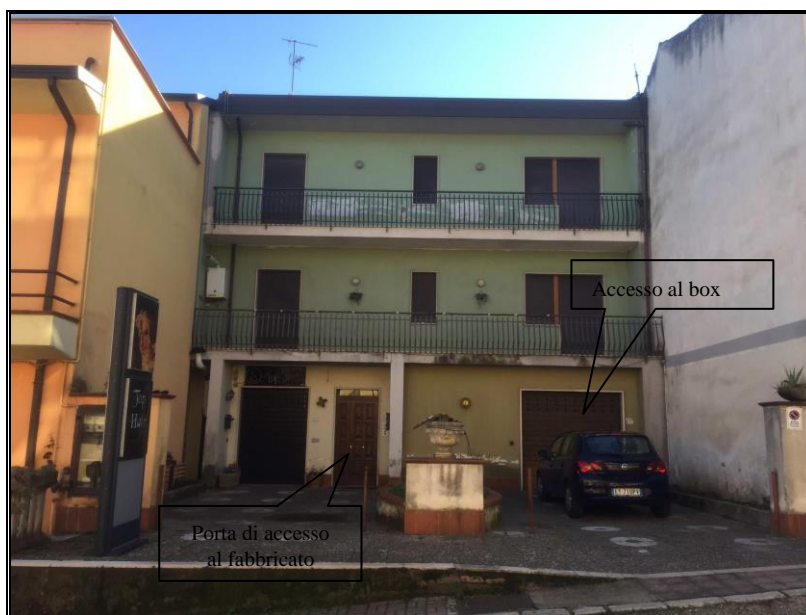
- Foto n°1 – vista frontale del fabbricato dalla via Roma

Il locale box in questione dispone di due accessi;uno pedonale che avviene a mezzo di una porta ubicata al piano terra del fabbricato (*cf. foto n.2*), subito dopo aver varcato il relativo portone di ingresso, ed un altro, carrabile, che avviene dall'esterno direttamente dalla via Roma dopo aver percorso un piccolo cortile pavimentato (*cf. foto n.1*) .

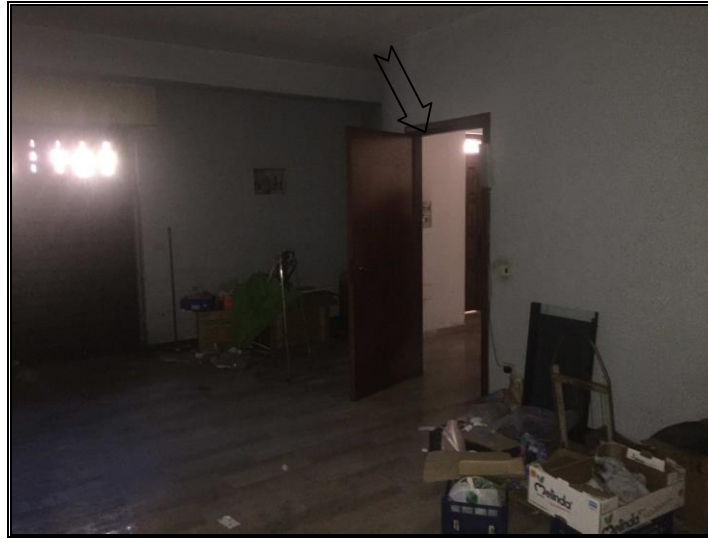
Foto n°2 – porta di accesso pedonale locale box

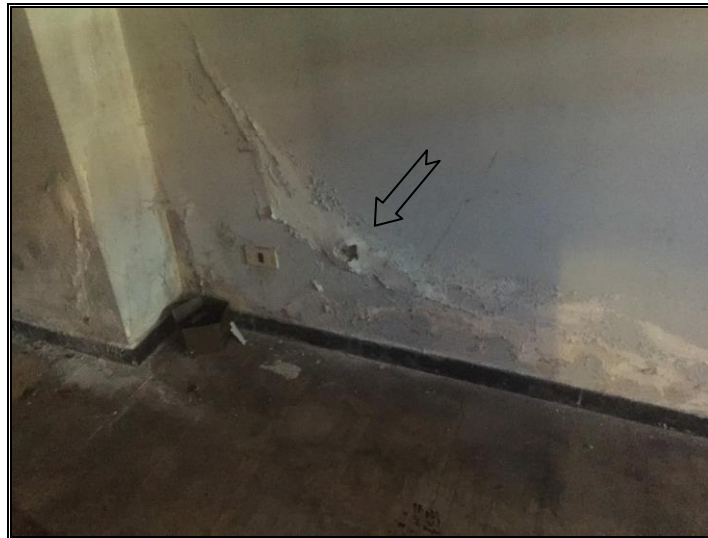
Gli ambienti interni al box, si presentano in un mediocre stato di manutenzione, con pareti intonacate caratterizzate dalla presenza, nelle zone basse delle stesse, di diffuse tracce di umidità(*cf. foto n.3*), e con una pavimentazione realizzata con mattonelle in gres; si denota la presenza di impianto elettrico e di un punto luce.

Foto n°3 – tracce di umidità sulle pareti del locale box

Questa umidità, che ha creato anche precarie condizioni di igiene sia all'interno del box che nel retrostante e sottoposto vano deposito, è certamente dovuta alla presenza di una più o meno diffusa quantità di acqua che regna al contorno delle opere fondazionali del fabbricato; tale quantità di acqua può avere origine, verosimilmente, da infiltrazioni di acque di falda o piovane. In tali circostanze, naturalmente, con il passar del tempo si sono creati evidenti accumuli della stessa nelle predette zone interessate che, nel proseguire arbitrariamente senza alcun ostacolo e senza alcuna regola di regimentazione, hanno dato origine a fenomeni di risalita capillare (presumibilmente favorita anche dalla mancanza di materiale impermeabilizzante ai piedi del fabbricato).

E' appena utile ricordare che la presenza di acqua nelle opere fondazionali di un fabbricato non è certo cosa da trascurare; vero è che il fabbricato allo stato non presenta alcun quadro fessurativo e nessun sintomo che possa preoccupare da un punto di vista di sicurezza strutturale, tuttavia il sottoscritto ritiene necessario che gli accumuli di acqua presenti, debbano essere completamente eliminati. Ciò naturalmente, per i futuri compratori, determinerà in futuro la necessità di eseguire lavori (opere di drenaggio e di impermeabilizzazione) complessi e soprattutto costosi.

verosimilmente attribuire un deprezzamento pari al 20% sul valore di mercato indicato sul territorio; per quanto detto si avrà:

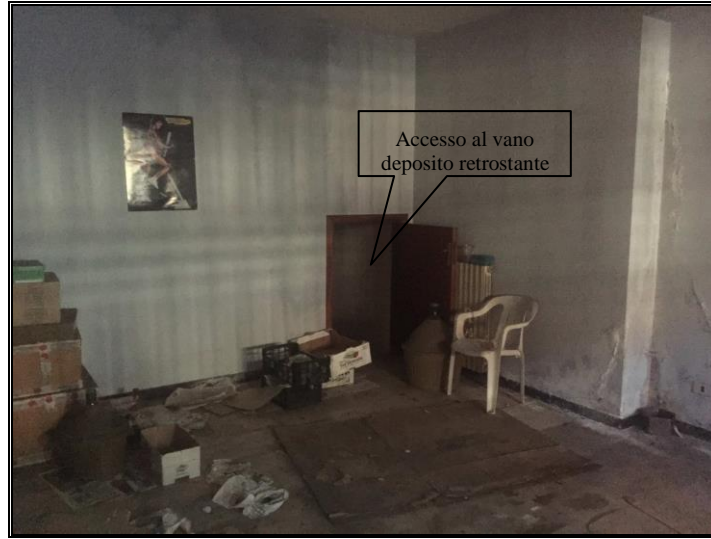
Il retrostante vano deposito, si presenta, invece, in un pessimo stato di manutenzione, con diffusa distribuzione di umidità ed in generale molto fatiscente; tale locale presenta una porta di accesso, con altezza molto limitata, attraverso la quale, scendendo una piccola scala, si accede sull'area di riferimento (cfr. foto nn.4-5-6).

Tale locale, considerata la limitata altezza della porta di accesso, risulta molto poco fruibile e funzionale; per potervi accedere è infatti necessario addirittura inchinarsi di circa un metro.

Foto n°4 – ambienti interni al locale box con vista del vano deposito retrostante

Per il vano deposito retrostante e sottoposto al locale box, considerate le precarie condizioni in cui versa lo stesso, a giudizio del sottoscritto, è legittimo operare una diminuzione rispetto al prezzo indicato dal mercato pari almeno al 50%. Pertanto, si avrà:

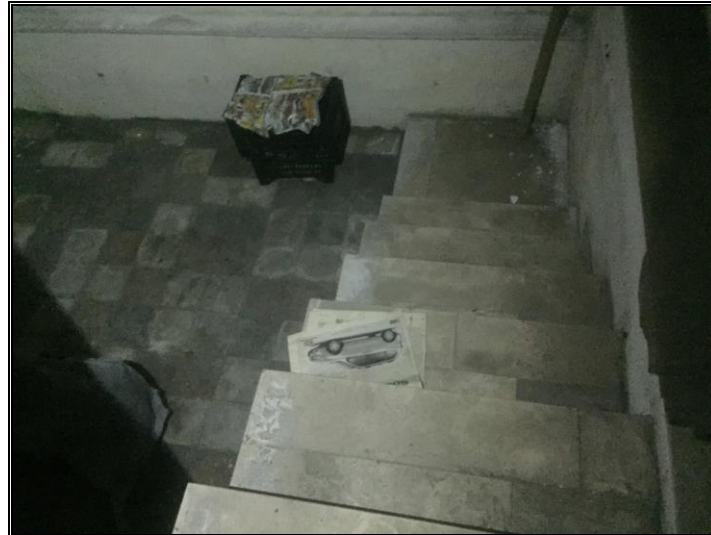
Foto n°5 – scala di accesso al vano deposito retrostante il locale box

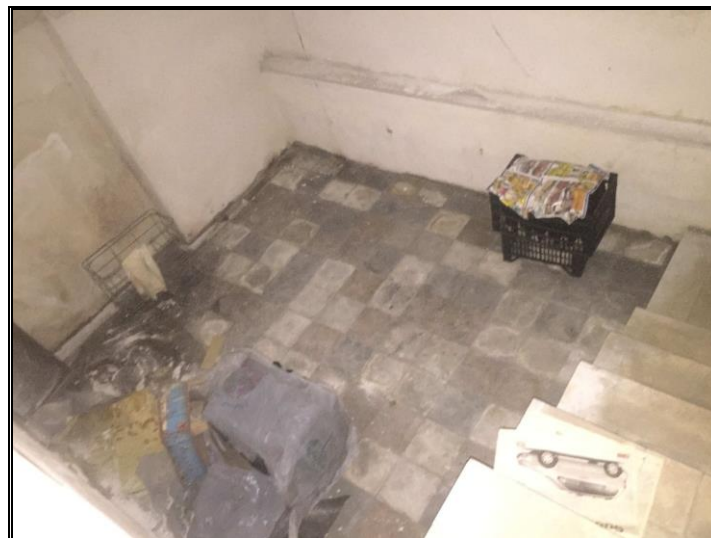
Foto n°6 – ambiente interno al vano deposito retrostante il locale box

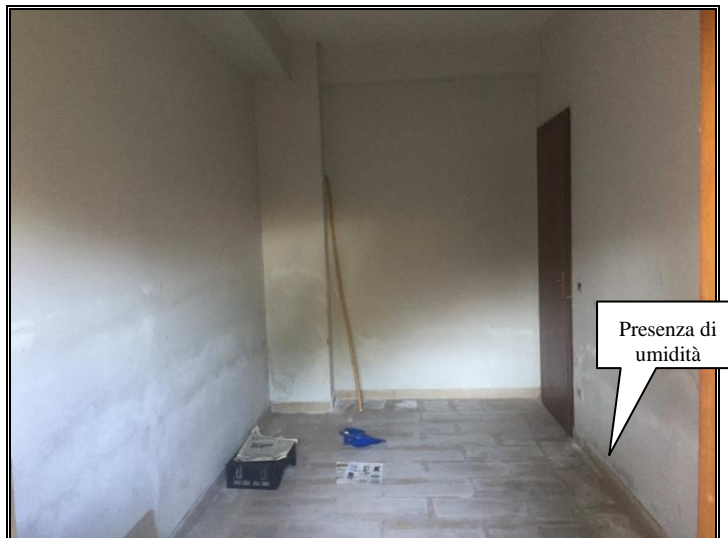
Dalla relativa planimetria catastale e dai rilievi effettuati, si riscontra per esso una superficie lorda vendibile pari a circa 10 mq.. Gli ambienti interni si presentano con un sufficiente stato di manutenzione, con presenza di pareti intonacate, pavimento e con dotazione di impianto elettrico per illuminazione. Il locale risulta, altresì, dotato di una finestra idonea sia per l'aerazione che per l'illuminazione

naturale dell'ambiente; all'interno dello stesso si evidenzia una leggera diffusione di umidità nelle zone inferiori alle parete perimetrali

Foto 7 – vano deposito sito al piano terra del fabbricato

Per questo immobile, dotato di medie rifiniture e sufficiente stato di manutenzione, ad eccezione di piccole tracce di umidità riscontrate ai piedi delle pareti perimetrali, è stato operato un deprezzamento del valore medio di mercato pari al 10%. Si avrà quindi:

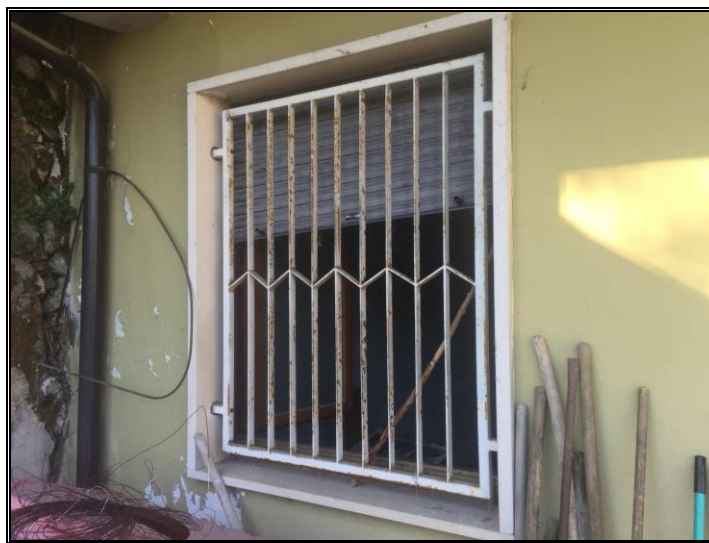
Foto 8 – finestra del vano deposito sito al piano terra del fabbricato

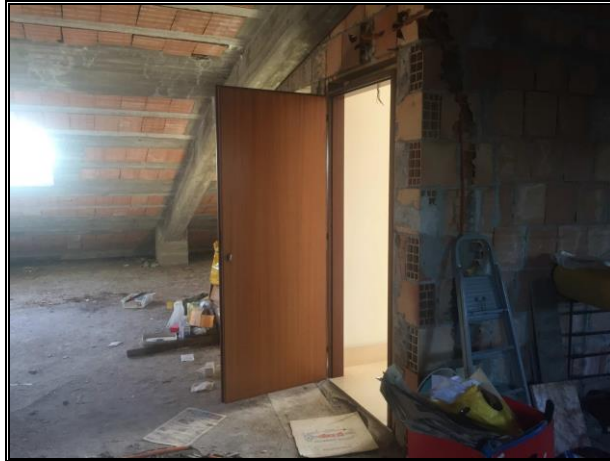
p.lla n.544, sub 8, categ. C/2, piano 3, consist. 155 mq., rendita euro 136,09 Tale locale costituisce il vano sottotetto del fabbricato; risulta ubicato al piano terzo dello stesso e vi si accede direttamente dal vano scale (cfr. foto n.9) Dalla relativa planimetria catastale e dai rilievi effettuati, si riscontra per esso una superficie lorda vendibile pari a circa 181 mq..Tale sottotetto, si presenta allo stato grezzo senza alcuna rifinitura, senza pavimenti, senza intonaci e tinteggiature, senza alcuna forma

Foto n°9 – accesso dal vano scale al locale sottotetto

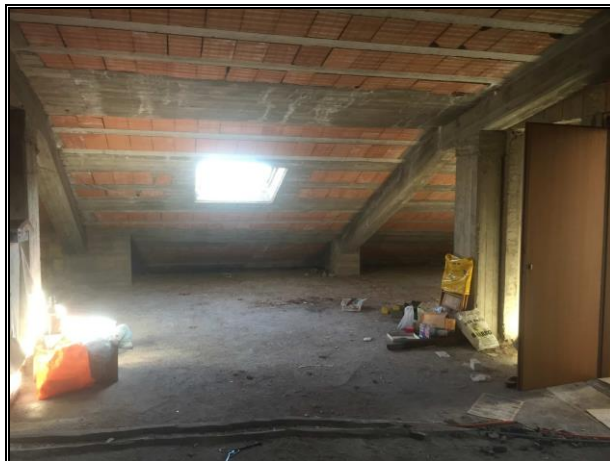
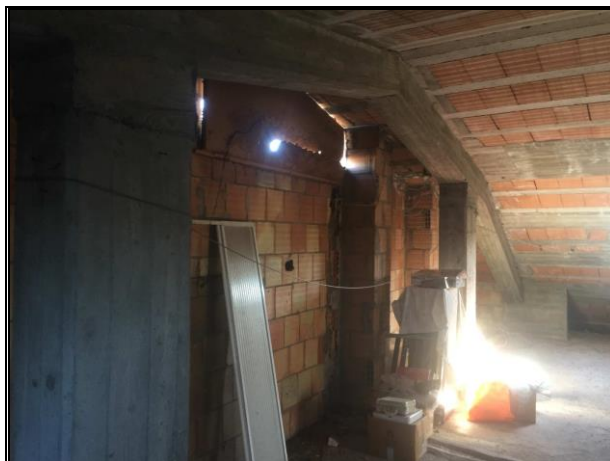
di impianti. I solai, eseguiti in latero cemento, denotano il relativo estradosso senza alcuna protezione di intonaci e quindi con travetti e pignatte visibili dall'esterno; in pratica per esso è stata realizzata solo la parte strutturale e la tompagnatura esterna (cfr. foto nn.10-11) .

Foto n°10 – zona interna al locale sottotetto

Foto n°11 – zona interna al locale sottotetto

Gli ambienti interni risultano dotati di piccole finestre idonee per l'illuminazione ed aerazione naturale degli stessi. All'interno del locale si riscontrano due altezze utili nette; una minima pressoché vicino alla quota zero ed una massima quotata intorno a 2,54 mt.; quindi altezza media interna risulta essere di circa 1,270 mt.

Per questa unità immobiliare, in considerazione del fatto che è stata realizzata la sola parte strutturale completa di tamponatura, e stante quindi la mancanza di pavimenti, intonaci, rifiniture, impianti, etc... , considerando ancora che trattasi di un locale mansardato con effettiva superficie fruibile molto minore di quella riportata sui certificati catastali e rilevata dal sottoscritto, è stata apportata una correzione in diminuzione, alla media dei valori di mercato, nella misura del 50%. Quindi:
