**TRIBUNALE CIVILE E PENALE DI VERONA**

**PROCEDURA FALLIMENTARE**

**Procedimento n. ruolo 35/2019**

**ELABORATO PERITALE**

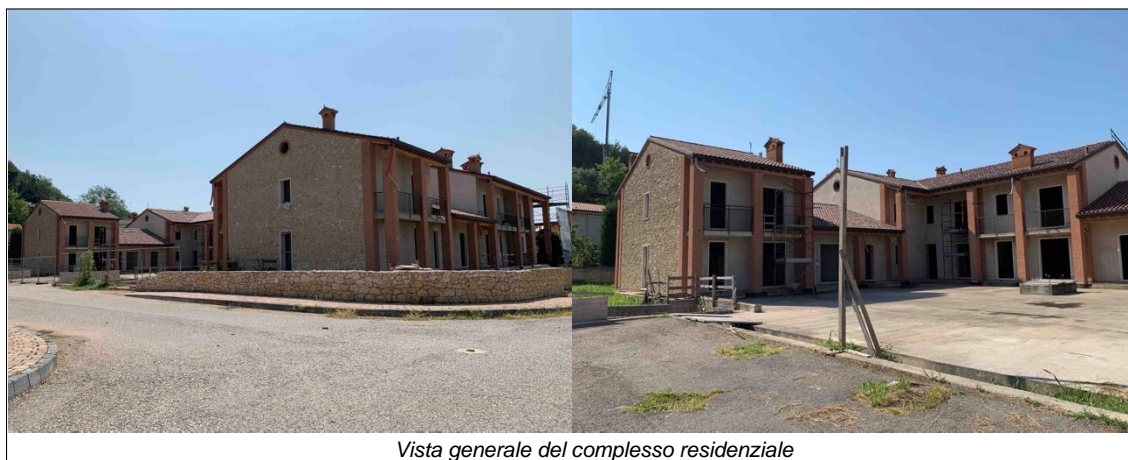
*Vista generale del complesso residenziale*

La parte relativa alle strutture portanti in c.a. è stata realizzata, così come le murature di tamponamento e la distribuzione interna delle singole unità. Esternamente sono stati eseguiti gli intonaci, le murature di testa sono state rivestite con sassi a vista fugati a

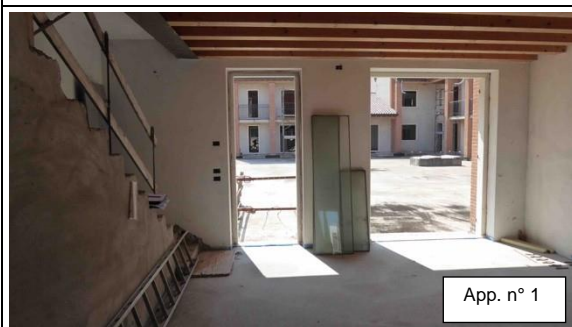
App. n° 1

Murature interne intonacate	Si ad eccezione della parete della scala di accesso al piano primo	Buone
Tinteggiatura	Non presente	/
Massetto - sottofondo	Presente	Buone
Pavimentazione interna	Non presente	/
Rivestimenti bagno	Non presente	/
Scala interna	Presente ma priva di finiture. Manca la scala a chiocciola di collegamento al piano sottotetto	Buone
Infissi esterni e interni	Non presente	/
Protezione infissi esterni	Non presente	/
Balconi - pavimentazione	Non presente	/
Balconi - parapetto	Presente realizzata in ferro	Buone
Finitura soffitto	Travi a vista	Buone
Impianto di riscaldamento a pavimento	Presenza di pannelli radianti a pavimento	Buone
Impianto idrico	Presente	Buone
Impianto elettrico	Realizzato solamente nella parte di tubazioni corrugate sottotraccia e installazione di scatole di comando / derivazione, privo di cablaggi	Buone
Impianto di climatizzazione	Predisposizione presente	Buone

Note: Appartamento 1 (parete lato scala priva di intonaco)

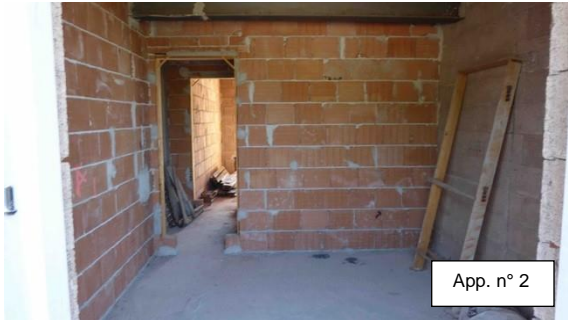
App. n° 2

<b>APPARTAMENTO N° 2 – 7 – 8 – 9 – 10 – 11 – 14 – 15 – 17 – 20</b>		
<u>Descrizione</u>	<u>Tipologia</u>	<u>Condizioni</u>
Partizioni interne	Presenti	Buone
Murature interne intonacate	Non presente	/
Tinteggiatura	Non presente	/
Massetto - sottofondo	Non presente	/
Pavimentazione interna	Non presente	/
Rivestimenti bagno	Non presente	/
Scala interna	Non presente la scala a chiocciola di collegamento al piano sottotetto	/
Infissi esterni e interni	Non presente	/
Protezione infissi esterni	Non presente	/
Balconi - pavimentazione	Non presente	/
Balconi - parapetto	Presente realizzata in ferro	Buone
Finitura soffitto	Travi a vista	Buone
Impianto di riscaldamento a pavimento	Non presente	/
Impianto idrico	Non presente	/
Impianto elettrico	Realizzato solamente alcune tracce e installate alcune scatole di comando / derivazione. Cablaggi non presenti	/
Impianto di climatizzazione	Non ancora realizzato	/

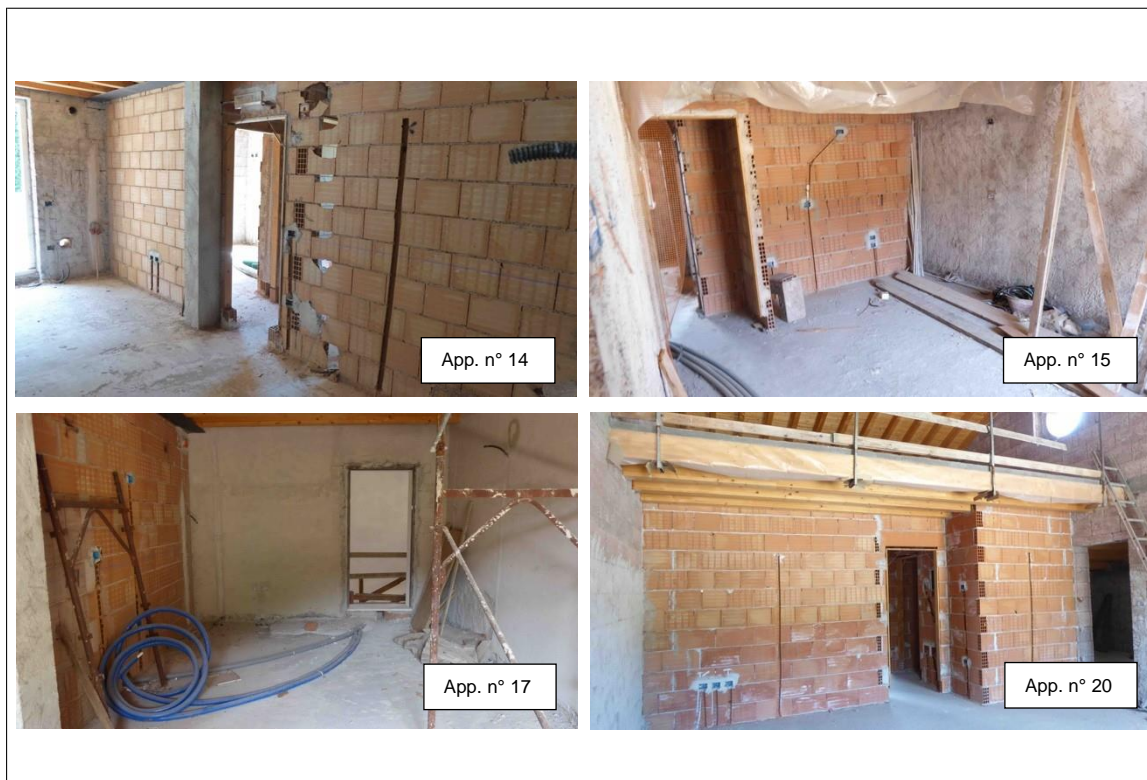
<b>APPARTAMENTO N° 3</b>		
<u>Descrizione</u>	<u>Tipologia</u>	<u>Condizioni</u>
Partizioni interne	Presenti	Buone
Murature interne intonacate	Presenti	Buone
Tinteggiatura	Non presente	/
Massetto - sottofondo	Presente	Buone
Pavimentazione interna	Non presente	/
Rivestimenti bagno	Non presente	/
Scala interna	/	/
Infissi esterni e interni	Non presente	/
Protezione infissi esterni	Non presente	/
Balconi - pavimentazione	Non presente	/
Balconi - parapetto	Non presente	/
Finitura soffitto	Travi a vista	Buone
Impianto di riscaldamento a pavimento	Presenza di pannelli radianti a pavimento	Buone
Impianto idrico	Presente	Buone
Impianto elettrico	Realizzato nella parte di tubazioni corrugate sottotraccia, installazione di scatole di comando / derivazione, installazione di cablaggi	Buone
Impianto di climatizzazione	Predisposizione presente	Buone

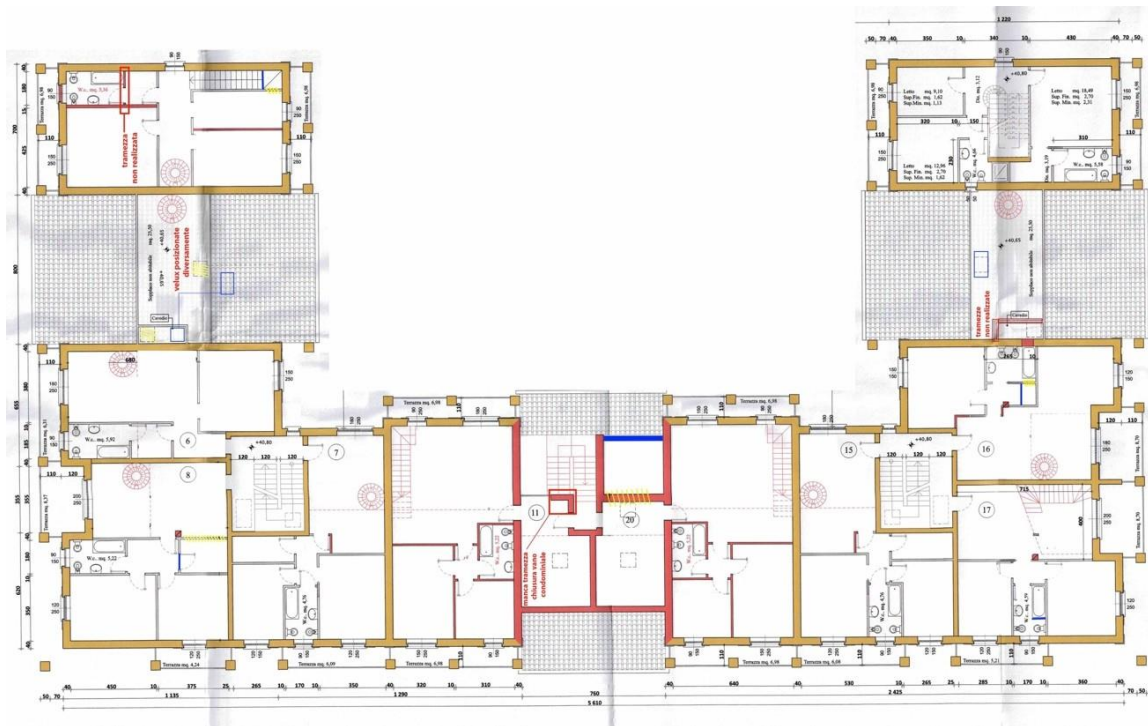
Planimetria piano primo

Le planimetrie sotto riportate, sono state riprese dalla D.I.A. n° 02/14/1 protocollo n° 6330 del 07/05/2014 – Variante 1 al Permesso di Costruire 02/04 per un fabbricato residenziale in lottizzazione Cengelle – Lotto 5.

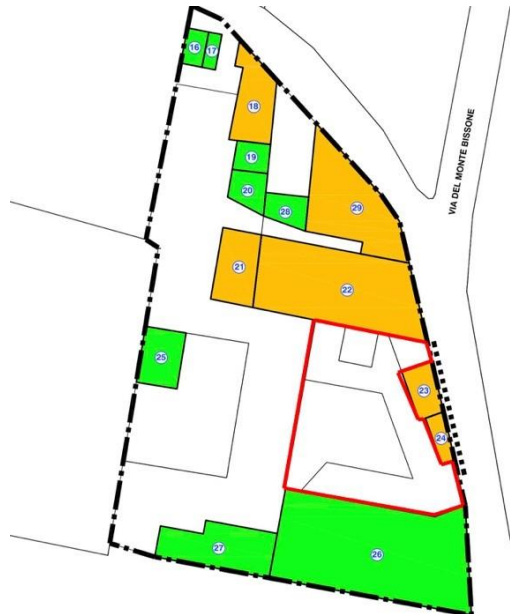
*In rosso viene evidenziata la corte comune*

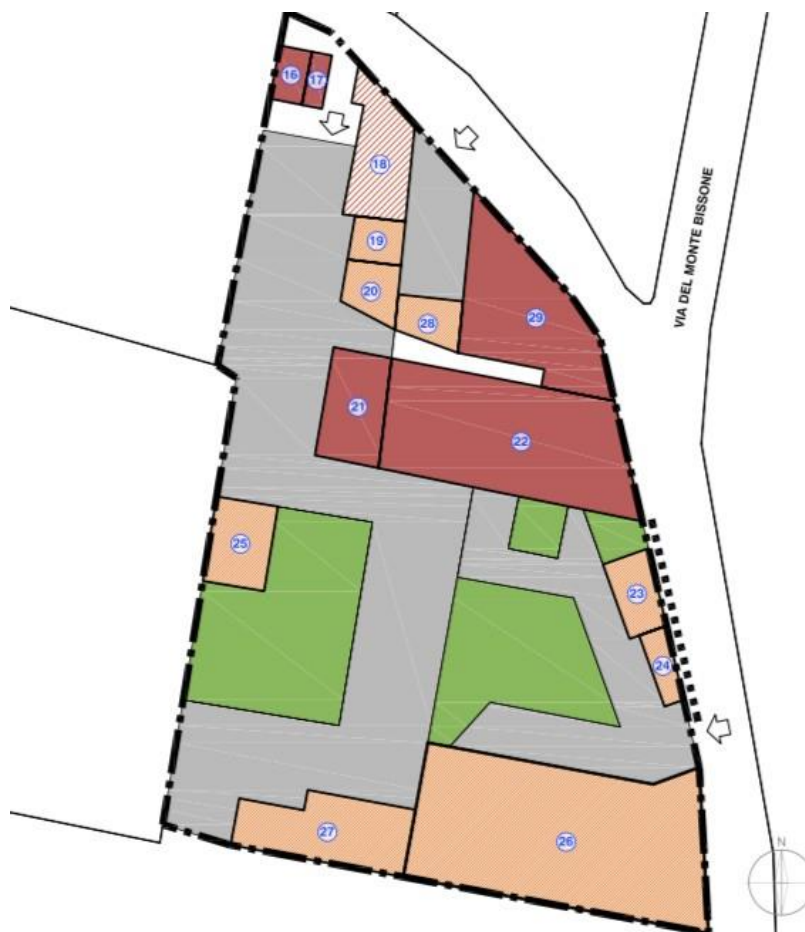
Di seguito vengono riportati i grafici e i dati inseriti all'interno della variante n° 8 al Piano degli interventi – art. 17 L.R. 11/2004 – Beni culturali (corti rurali, colmelle) BC n° 27 – Stesura Coordinata Variante n° 8.

*Individuazione e identificazione degli edifici oggetto di schedatura con indicazione delle destinazioni d'uso*

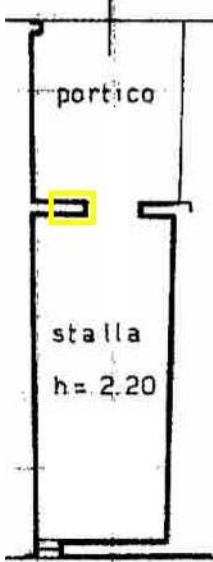
Il sopralluogo effettuato in data 26/07/2019 ha evidenziato alcune difformità per i mappali 350 – 352 – 353 – 355 e sono meglio identificate nella planimetria sottostante.

<p>MAPPALE 350 – in giallo viene evidenziata la tramezza mancante</p>	<p>MAPPALE 352 – in giallo viene evidenziata la tramezza mancante</p>

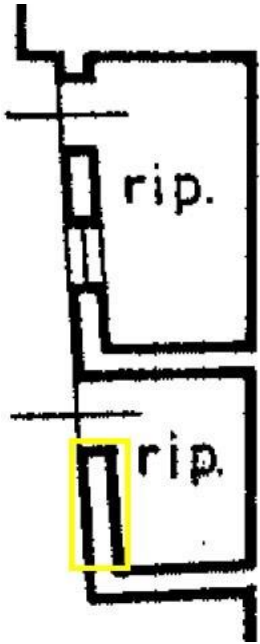
<p>MAPPALE 353 – in giallo viene evidenziata la tramezza mancante</p>	<p>MAPPALE 355 – in blu viene rappresentato l'effettivo posizionamento della porta in ferro, aumentando la volumetria interna.</p>

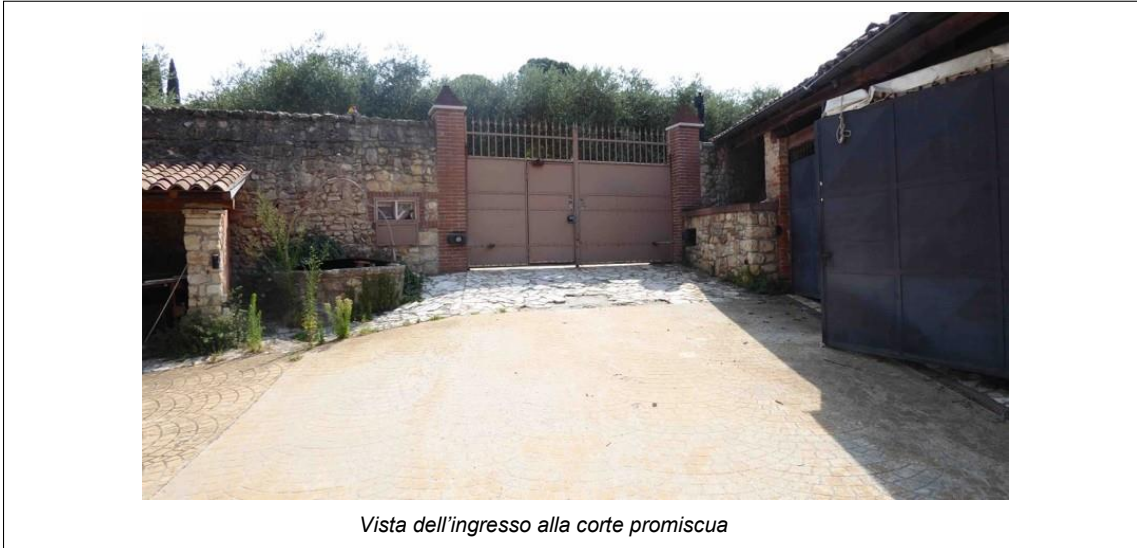
La copertura, dotata di una struttura a capriate in legno con assito e lastre in fibrocemento e manto superiore in coppi, risulta di recente sistemazione.

L'impianto elettrico, con canaline a vista esterna, dovrà essere oggetto di verifica di conformità.

*Vista dell'ingresso alla corte promiscua*

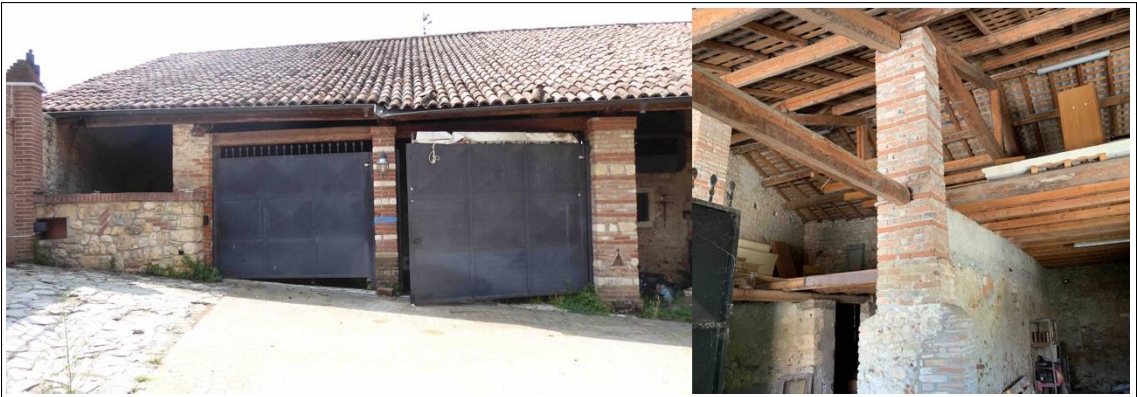
*Vista del mappale 352 e 350*

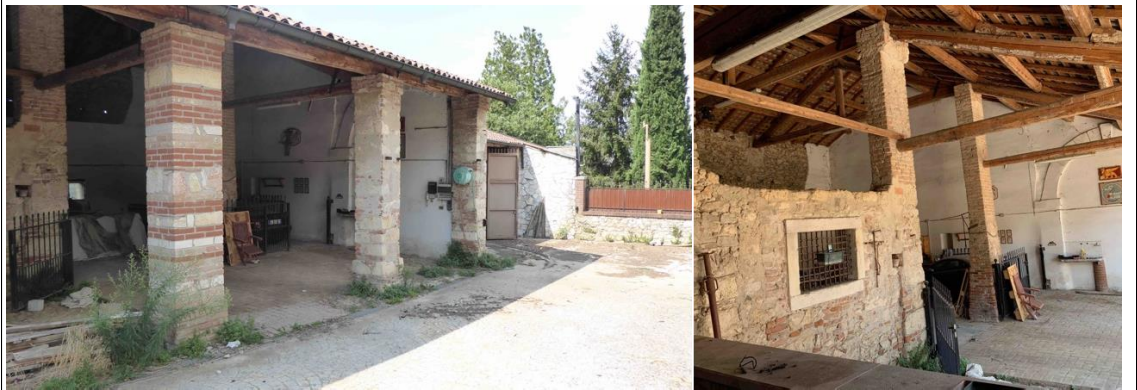
*Vista del mappale 349*

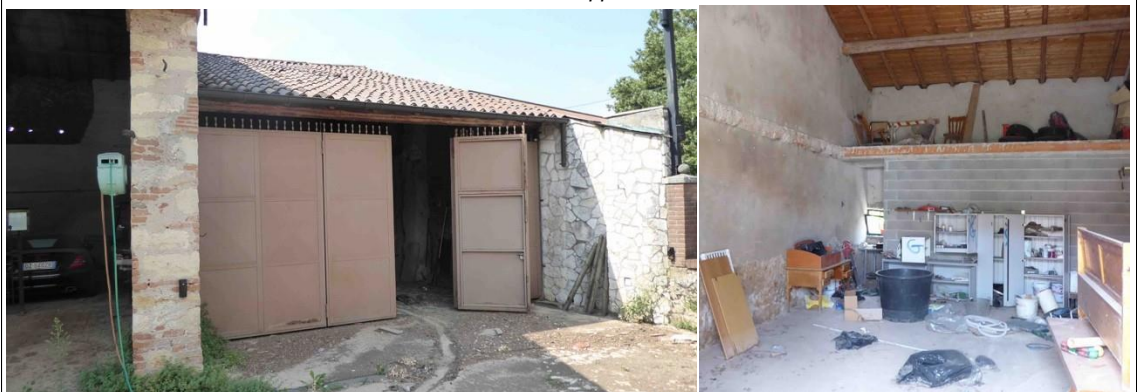
*Vista del mappale 355*

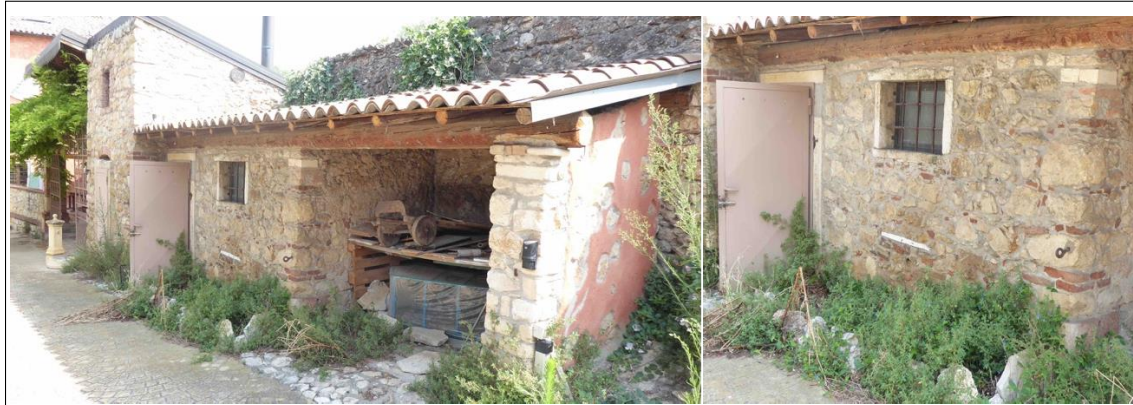
Vista del mappale 353
