PERIZIA DI STIMA

Il sottoscritto Dr. Ing. Tommaso Savoia, con studio professionale in Via Oglio n.9, Roma, iscritto all'Ordine degli Ingegneri della Provincia di Roma al n.17975, ha ricevuto incarico dal Dott. Luigi Federico Brancia, Commissario Liquidatore della in Liquidazione Coatta Amministrativa, per determinare il valore di mercato dell'unità immobiliare sita in Via Villavallelonga n. 39-41, 00132 - Roma (RM), composto da:

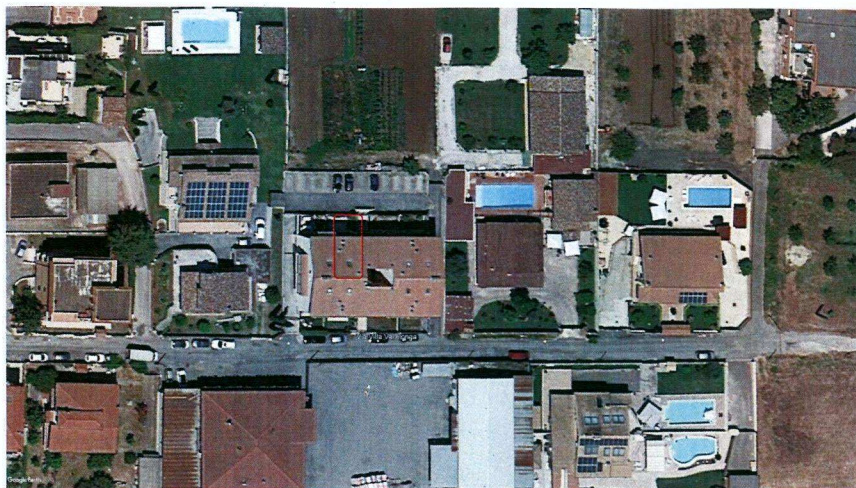
Foto 2 - Inquadramento dell'appartamento all'interno dello stabile

- a Nord parcheggio;
- ad Est androne;
- a Sud vano scale;
- ad Ovest appartamento interno 2 . (Foto 2 e 3)

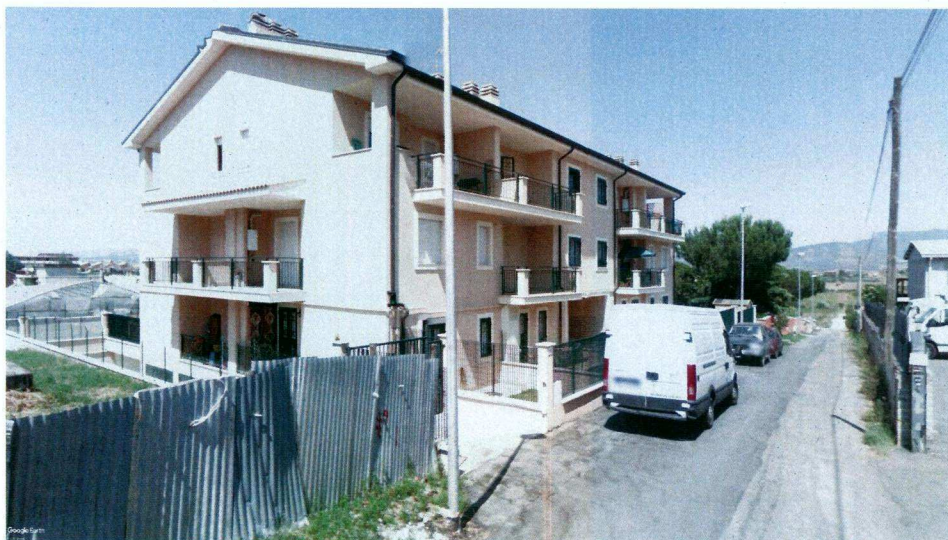
Foto 5 - Dettaglio della facciata

Lo stabile all'interno del quale è ubicato l'immobile ha struttura portante in cemento armato con tamponature in muratura intonacate e tinteggiate. La copertura è a tetto spiovente, i balconi sono aggettanti.

Esternamente l'edificio risulta essere complessivamente in un discreto stato di conservazione e le facciate, probabilmente, non sono mai state oggetto di interventi complessivi di manutenzione straordinaria dalla data di realizzazione. (Foto 5).

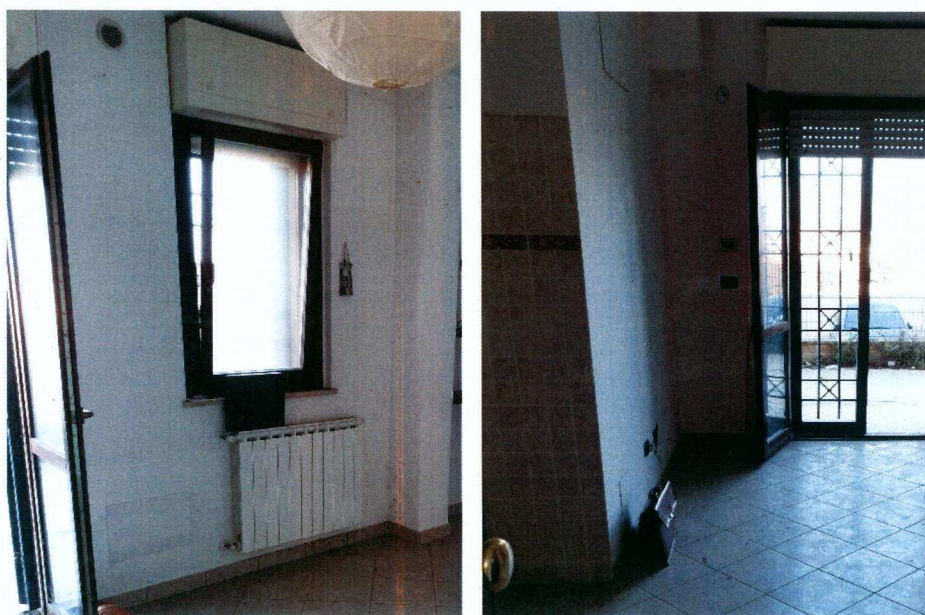
Foto 6-7 - Soggiorno/letto e angolo cottura

L'interno dell'unità immobiliare, si presenta non ammobiliato e complessivamente in discreto stato di conservazione. Muri e soffitti dell'appartamento (eccetto bagno e angolo cottura) sono interamente intonacati e tinteggiati e si presentano in discrete condizioni di manutenzione. Le pavimentazioni di soggiorno/letto ed angolo cottura sono di gres di colore beige chiaro mentre il disimpegno ed il bagno di colore grigio chiaro. Eccetto per cucina e bagno, tutti gli ambienti hanno battiscopa coordinato al pavimento. Le porte sono in legno di colore marrone e le finestre hanno infissi in legno di colore marrone scuro. La porta di ingresso è di tipo blindato. Il quadro elettrico ed il citofono sono posizionati all'ingresso dell'appartamento. Il bagno, dotato di vasca, bidet, lavabo e wc, ha il pavimento e le superfici verticali fino ad una altezza di circa 2 metri, rivestite con piastrelle di colore grigio. Lo stato di conservazione degli elementi del bagno è discreto. Le piastrelle dell'angolo cottura sono in buono stato di conservazione. L'impianto di riscaldamento autonomo è costituito da termosifoni distribuiti negli ambienti principali. *(Foto 6 - 9)*

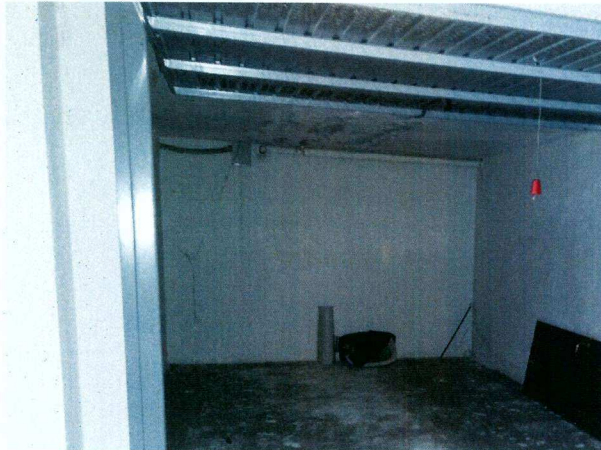
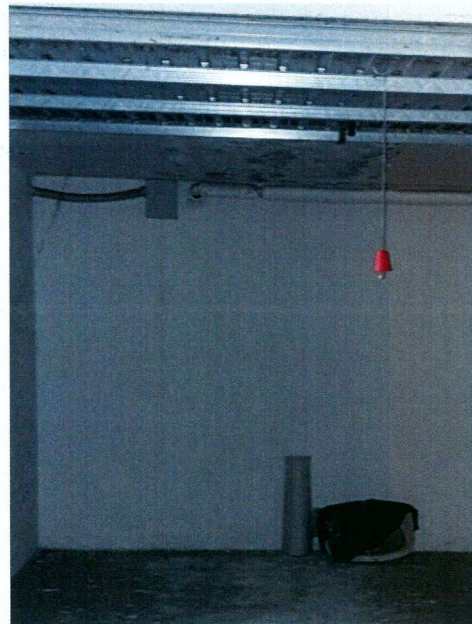
Foto 10-11 - Box auto

Il box auto, si presenta vuoto e in sufficiente stato di conservazione. Muri perimetrali e soffitto sono intonacati e tinteggiati in bianco e si presentano in discreto stato di conservazione, sono evidenti i segni di infiltrazione sia nel soffitto che nelle pareti. Fondo calpestabile in cemento. Porta di ingresso basculante in alluminio.
