PERIZIA DI STIMA

Beni in Comune di Caldogno (VI) Fg. 9 particella 162 sub. 10 e sub. 22
Appartamento al piano terzo in edificio plurifamiliare completo di autorimessa

Cassola, li 30/03/2018

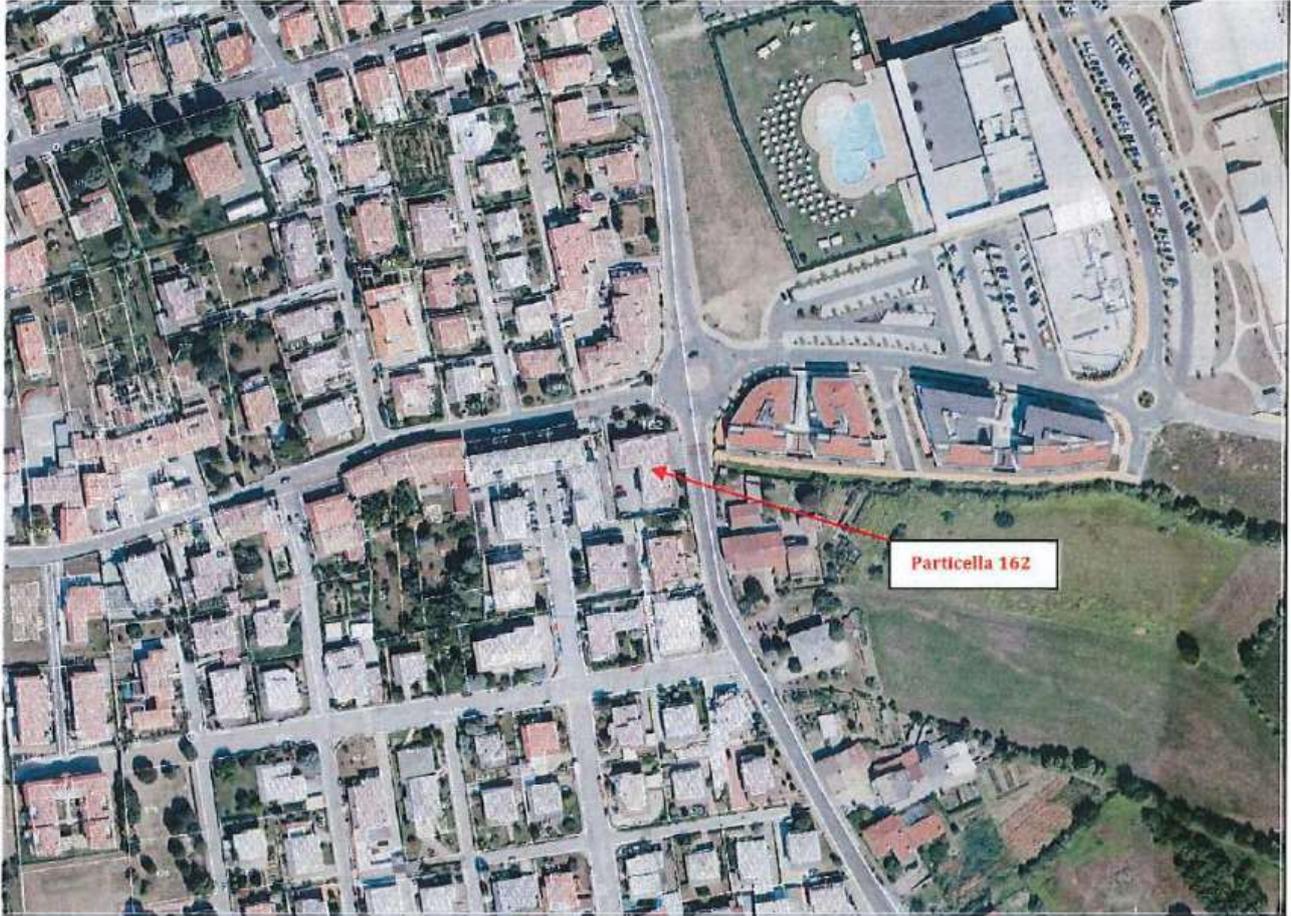
SOVRAPPOSIZIONE MAPPA CATASTALE AD ORTOFOTO

Per l'esatta individuazione del fabbricato, di cui fanno parte le U.I. oggetto di procedura, interessato dalla presente relazione

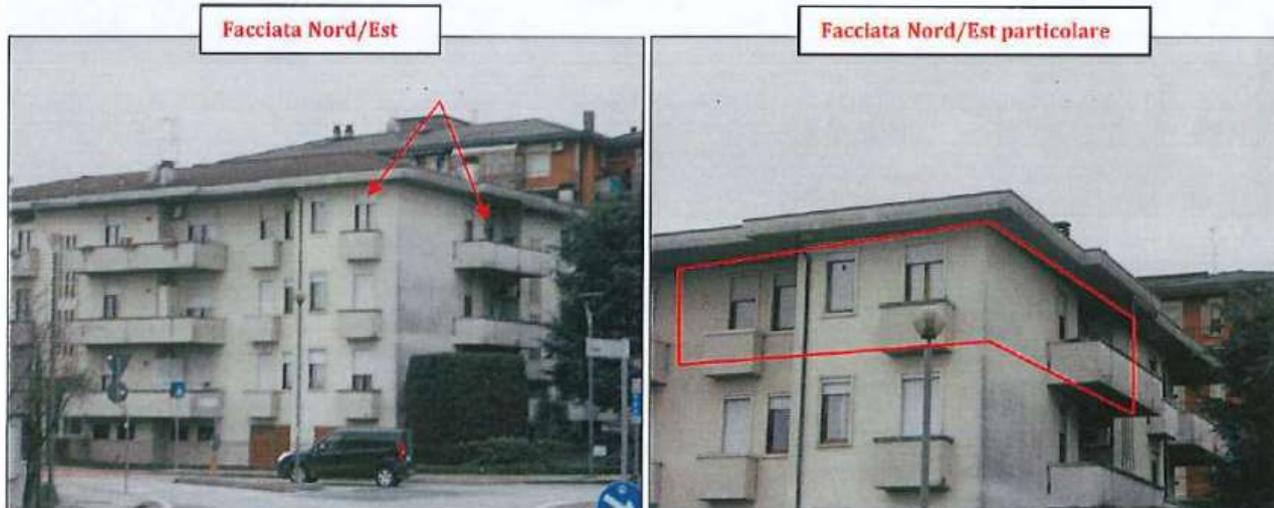
L'intero complesso ha struttura portante in c.a. e tamponatura in laterizio; copertura a falde con cornici in calcestruzzo; lattonerie (grondaie, pluviali, etc.) in lamiera; superfici esterne intonacate e integgiate; persiane esterne a protezione delle forometrie dei piani 1-2-3 in genere in PVC con apertura manuale; grate in ferro a protezione delle forometrie (finestre) del piano seminterrato;

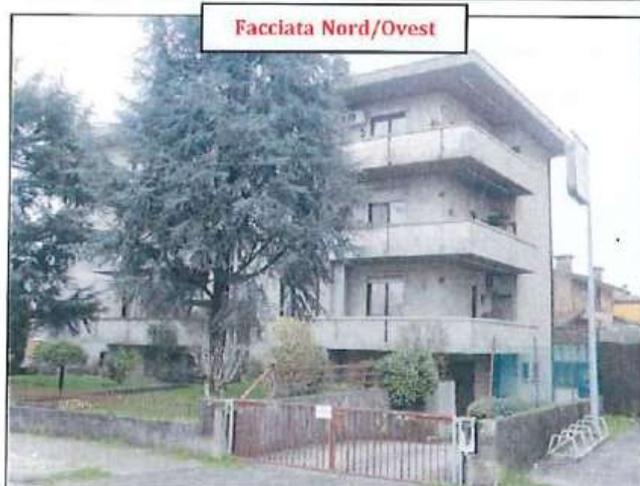
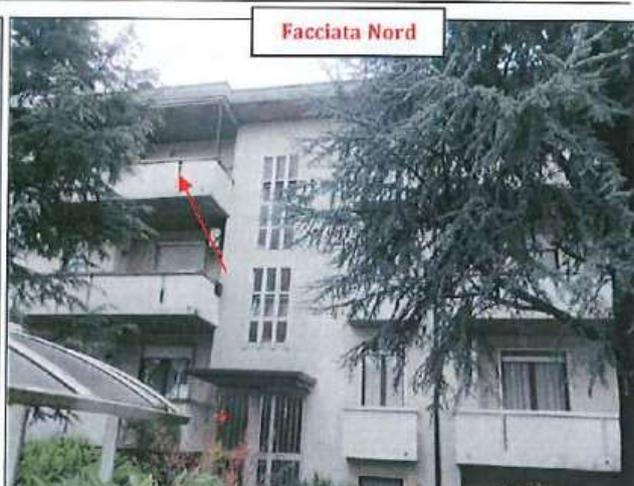
Alle U.I. oggetto di perizia si accede dalla pubblica Via Roma attraverso i civici 156 e 158.

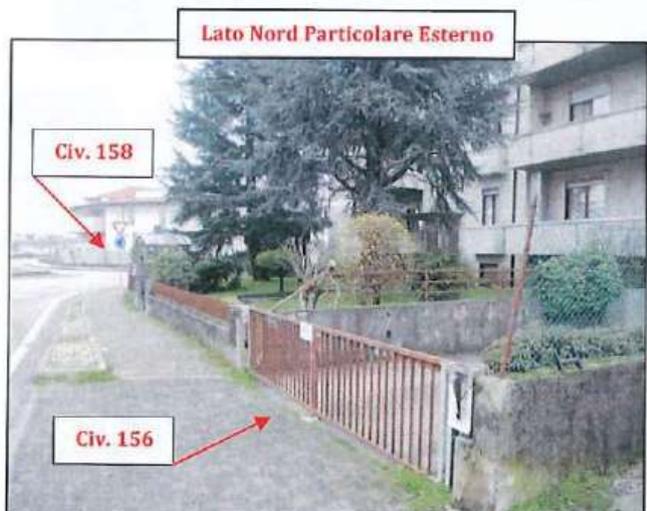
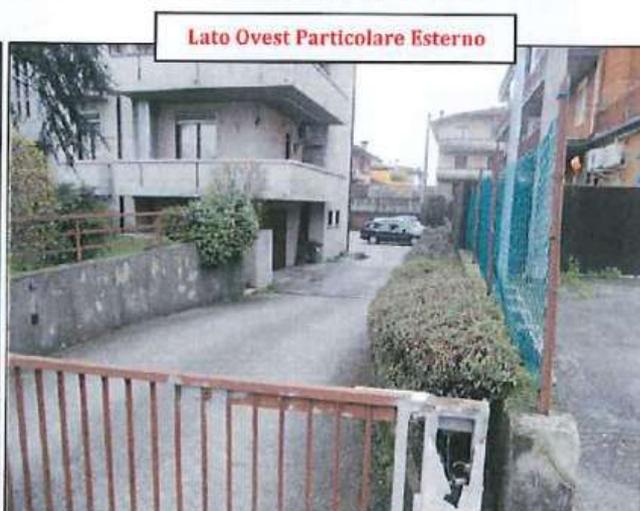
Dall'esterno ai due già citati vani scala l'accesso avviene attraverso portoncini in materiale misto alluminio/vetro, con apertura a chiave/elettrificata;

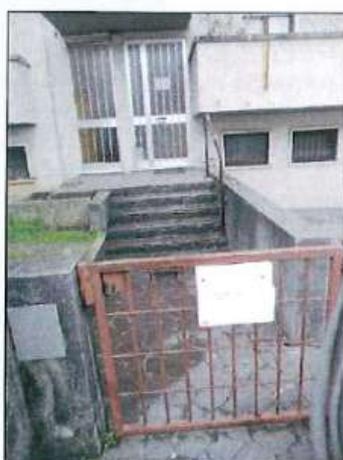
Il vano scala corrispondente al Civico 158 di Via Roma, che permette l'accesso, complessivamente, a n. 6 unità a destinazione residenziale, ha superfici verticali/orizzontali/inclinate intonacate/tinteggiate; rivestimento rampe scale/pianerottoli, in genere, in marmo locale; ringhiere di protezione in ferro complete di corrimano in

legno; finestre in alluminio; alcuni percorsi, presenti al piano seminterrato, risultano pavimentati con materiale ceramico. Nel vano scala risulta presente l'impianto luce completo di lampade d'emergenza

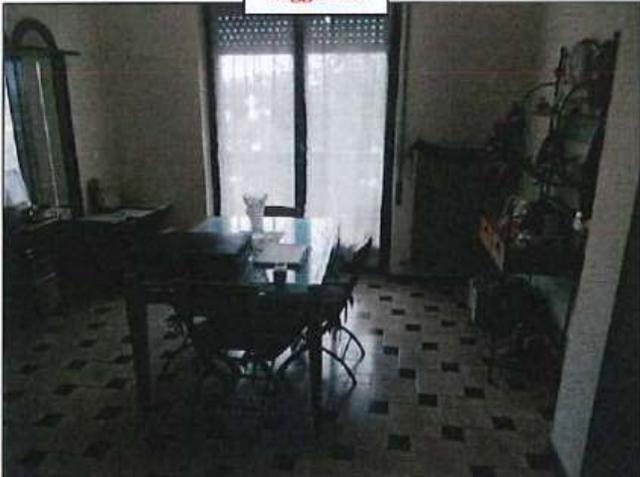
Soggiorno

L'appartamento ha pareti interne, in genere, in laterizio; superfici verticali ed orizzontali intonacate e tinteggiate; superfici pavimentazione dei locali in ceramica così come in ceramica è il rivestimento perimetrale del bagno ed in parte il perimetro del locale cucina; il bagno risulta dotato dei normali accessori quali water, bidet, lavabo, vasca; serramenti forometria esterna in legno dotati di vetrocamera; porte interne in legno tamburate; portoncino d'entrata in legno non di tipo blindato.

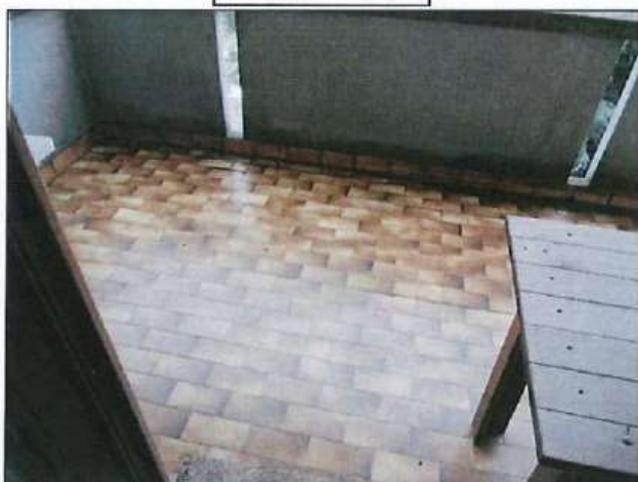
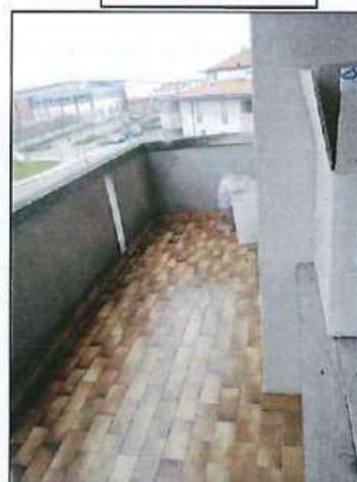
Balcone lato Nord

I balconi, dotati di parapetto cieco con soprastante copertina in marmo, hanno la pavimentazione in ceramica.

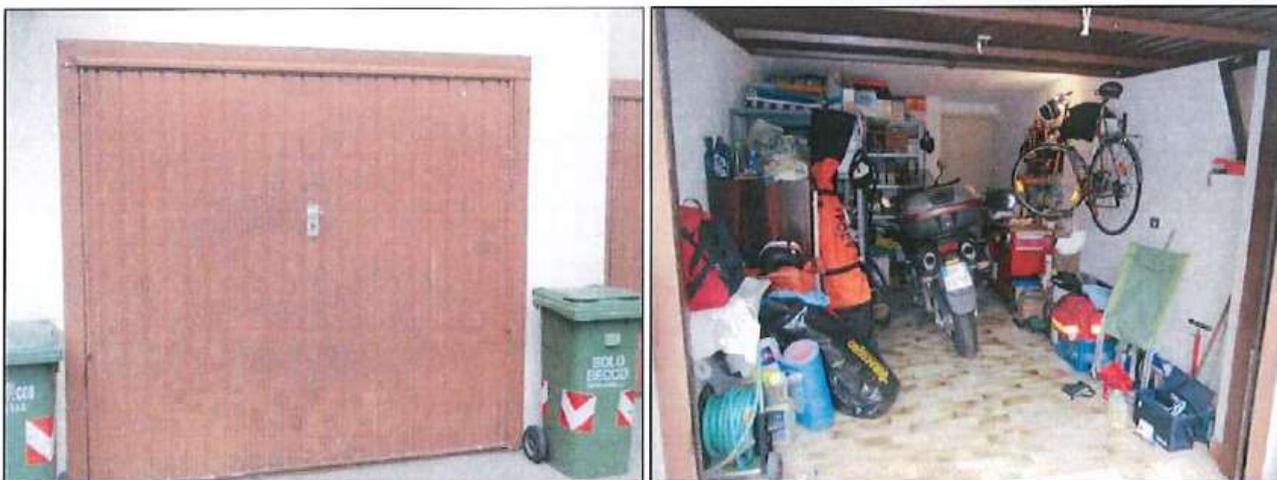
L'U.I. ha superficie perimetrali intonacate e tinteggiate; pavimentazione in ceramica; portone carraio in lamiera con apertura manuale; serramento finestra in legno; porta pedonale di accesso al disimpegno comune in legno; risulta dotata dell'impianto elettrico (luci e FM) e dell'impianto idrico.

Le condizioni manutentive risultano medie.

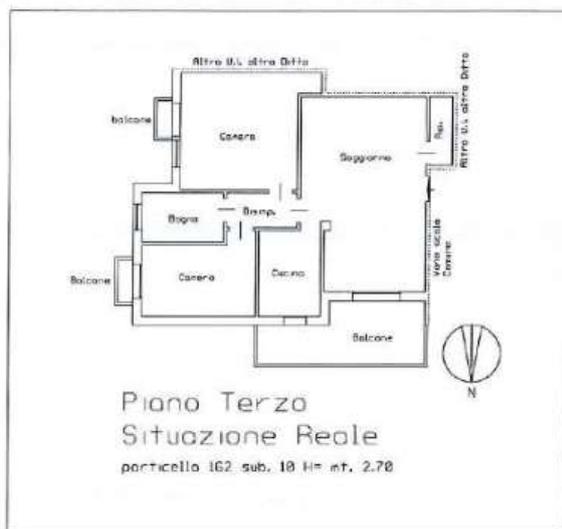
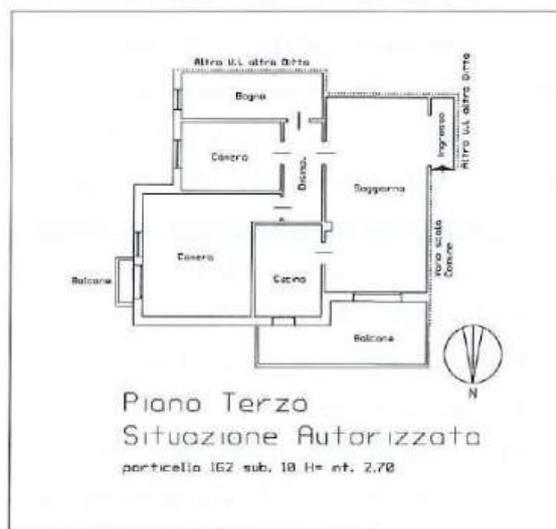
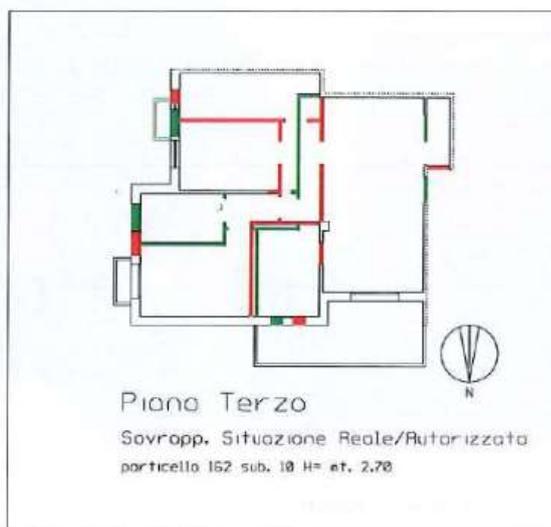
Per questa U.I. a seguito del confronto tra la situazione reale dei luoghi con quanto autorizzato

è stata predisposta apposita planimetria con indicazione grafica delle difformità riscontrate (in particolare per quanto riguarda la distribuzione interna, la posizione dell'accesso alla U.I. dal vano scala comune, la forometria esterna, il numero dei balconi)

sulla quale sono state riportate:

- in verde le difformità tra la situazione reale e l'autorizzata;
- in rosso le difformità tra la situazione autorizzata e la reale.

Considerata la situazione sopra descritta l'U.I. identificata con Comune di Caldogno Fig. 9 particella 162 sub.10 risulta NON REGOLARE dal punto di vista EDILIZIO/URBANISTICO.

- il sub. 10 la posizione diversa della porta di entrata alla U.I. che interessa il vano scala comune, la posizione e le dimensioni delle forometrie perimetrali esterne che interessano le facciate nord e est e la presenza di un balcone in più sulla facciata est;

il sottoscritto esperto, anche a seguito delle informazioni ottenute dall'Ufficio Tecnico del Comune di Caldogno, prevede ai fini di regolarizzare urbanisticamente la complessiva situazione riscontrata la predisposizione di una pratica edilizia utile per l'ottenimento di opportuno Permesso di Costruire in Sanatoria, questa controfirmata, considerata l'incidenza delle difformità su parti comuni all'intero complesso immobiliare, da tutti i condomini (o per loro dall'Amministratore Condominiale se opportunamente delegato).

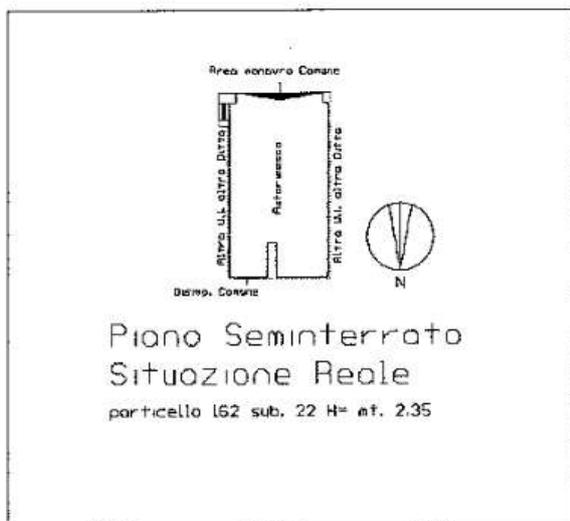
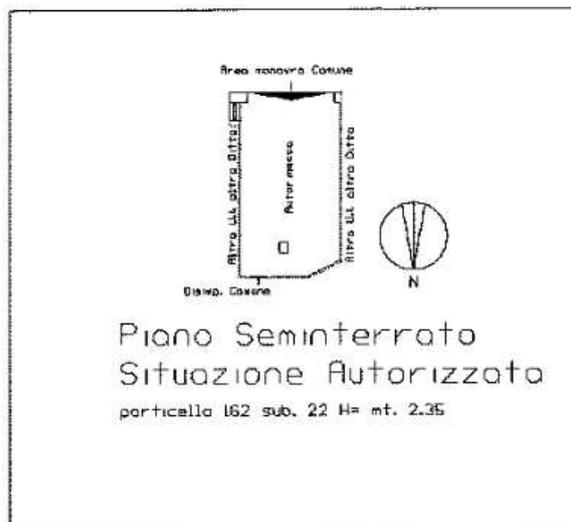
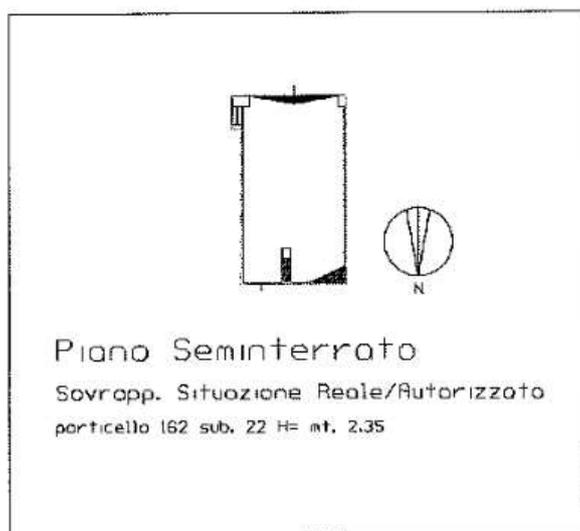
Per questa U.I. a seguito del confronto tra la situazione reale dei luoghi con quanto autorizzato

è stata predisposta apposita planimetria con indicazione delle difformità riscontrate (in particolare per quanto riguarda alcune tamponature interne e il perimetro)

sulla quale sono state riportate:

- in verde le difformità tra la situazione reale e l'autorizzata;
- in rosso le difformità tra la situazione autorizzata e la reale.

Considerata la situazione sopra descritta l'U.I. identificata con Comune di Caldogno Fg. 9 particella 162 sub.22 risulta NON REGOLARE dal punto di vista EDILIZIO/URBANISTICO.

- il sub. 22 la consistenza diversa dovuta al perimetro che interessa il disimpegno comune nel piano seminterrato;

- per l'U.I. sub. 22 l'attuale consistenza/perimetro diversa/so sembra interessare anche altra U.I. di proprietà esclusiva (in particolare l'Autorimessa confinante ad Ovest, sub. 23)
