INCARICO

In data 20.02.2020, il Commissario Liquidatore dott. Luca Belleggi ha incaricato [REDACTED] di redigere perizia di stima per i beni di proprietà della Cooperativa "Casale Lumbroso 93" in liquidazione coatta, con codice fiscale 04464111006, e sede legale in Roma al civico 19 di piazza Clemente Origo.

Lotto di vendita n. 5

- **Villa** ubicata a Roma in via Francesco Giacomo Tricomi 32, Lotto urbanistico 25 Edificio B, (Part. 2642-Sub 1-5) piano terra e primo mansardato, identificata negli atti della cooperativa come **unità 14A**.
- **con Autorimessa** nel sottostante piano seminterrato (Part. 2642-Sub 3).

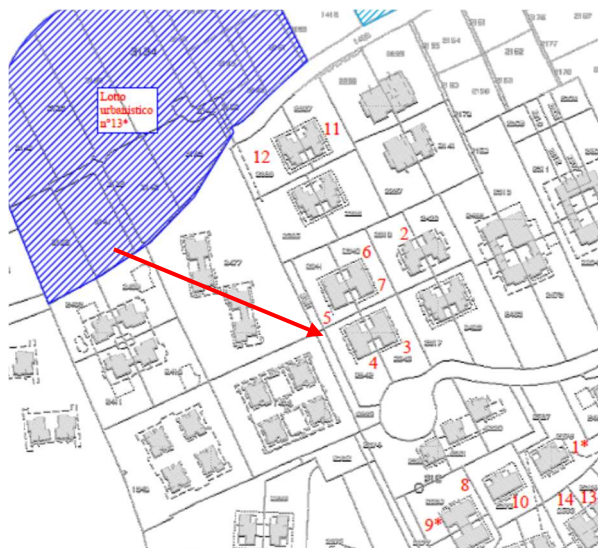
- **La Villa** è localizzata all'interno del Consorzio "I Giardini del Pescaccio" ed è una porzione di un villino trifamiliare posto su tre livelli (piano terra, piano primo sottotetto e piano seminterrato). L'autorimessa di pertinenza (descritta nel seguito) è collegata all'abitazione tramite una scala interna, mentre l'accesso dall'esterno è assicurato da una rampa all'aperto.

Il comfort interno è migliorato da una ampia intercapedine a livello di piano interrato che blocca l'umidità. L'accesso al piano mansardato avviene tramite una scala interna già rivestita in pietra.
