INCARICO

Lotto di vendita n. 7

- **Villa** ubicata a Roma in via Francesco Giacomo Tricomi 32, Lotto urbanistico 25 Edificio A, (Part. 2640-Sub 2-6) piano terra e primo mansardato, identificata negli atti della cooperativa come **unità 16B**.
- **con Autorimessa** nel sottostante piano seminterrato (Part. 2640-Sub 4).

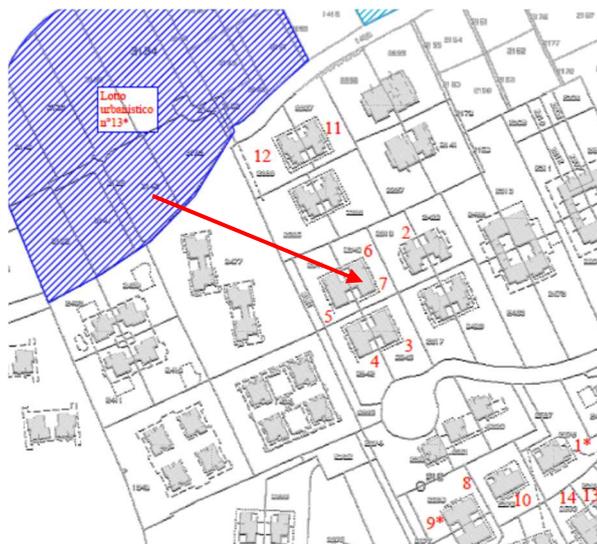
- **La Villa** è localizzata all'interno del Consorzio "I Giardini del Pescaccio" ed è una porzione di un villino trifamiliare posto su tre livelli (piano terra, piano primo sottotetto e piano seminterrato). L'autorimessa di pertinenza (descritta nel seguito) è collegata all'abitazione tramite una scala interna, mentre l'accesso dall'esterno è assicurato da una rampa all'aperto.

Il comfort interno è migliorato da una ampia intercapedine a livello di piano interrato che blocca l'umidità. L'accesso al piano mansardato avviene tramite una scala interna.

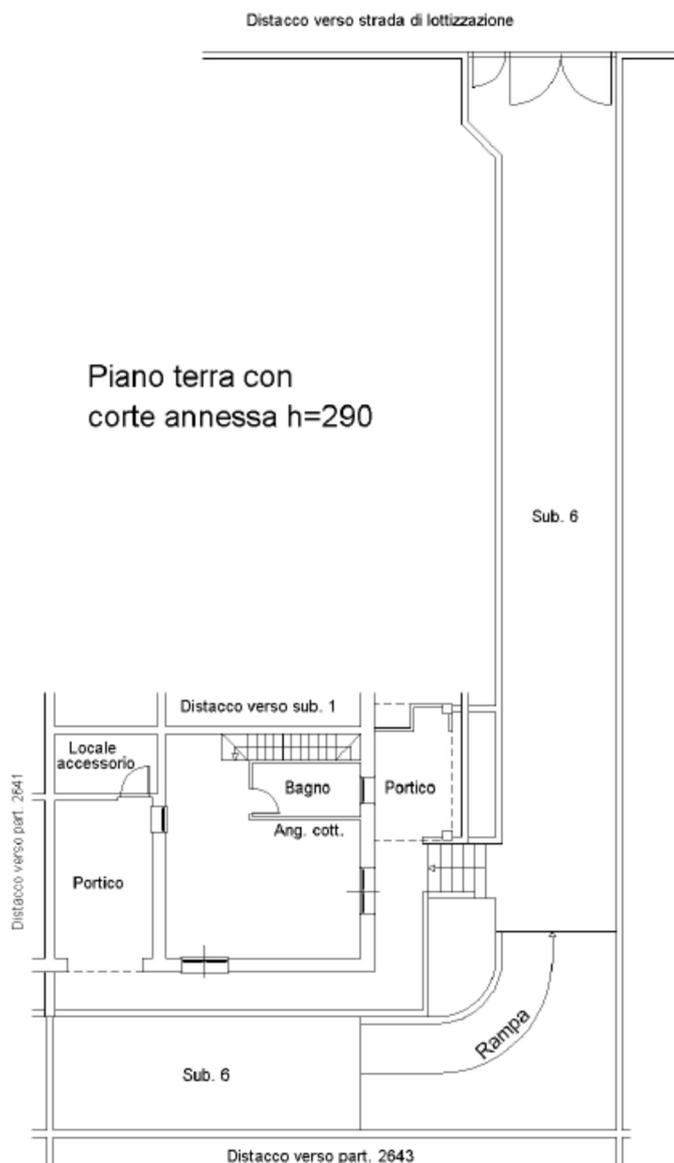
Come dalla pianta catastale sotto riportata, il bene è una porzione di un villino trifamiliare con accesso pedonale e carrabile tramite ampia rampa nel giardino.

Lo stato dei luoghi corrisponde alla planimetria catastale depositata sotto riportata.

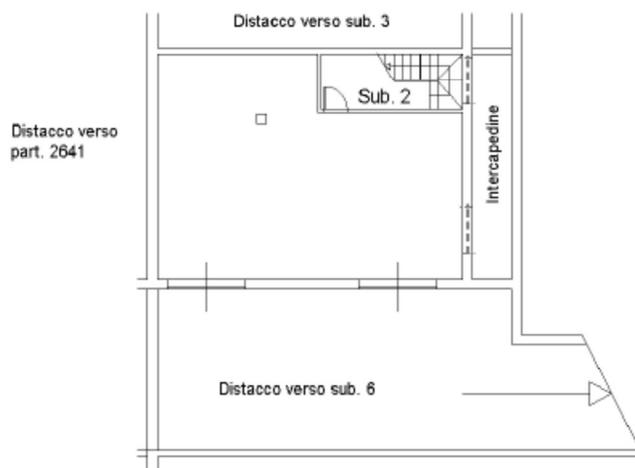
BOX AUTO PIANO SEMINTERRATO H=260

A livello di superficie, l'autorimessa al piano interrato è così strutturata, come emerge dalla pianta catastale sotto riportata:

L'autorimessa di pertinenza al villino presenta accesso diretto dalla strada consortile che è priva di marciapiedi tramite una rampa carrabile. E' dotata di due serrande basculanti. Essa presenta una forma rettangolare regolare con finestre. L'autorimessa è collegata all'unità di pertinenza al piano terra tramite una scala interna non ancora rivestita di pietra.

Il sopralluogo effettuato ha evidenziato una corrispondenza fra lo stato dei luoghi e la planimetria catastale e gli elaborati grafici del progetto approvato.
