INCARICO

In data 20.02.2020, il Commissario Liquidatore dott. Luca Belleggi ha incaricato [REDACTED] di redigere perizia di stima per i beni di proprietà della Cooperativa "Casale Lumbroso 93" in liquidazione coatta, con codice fiscale 04464111006, e sede legale in Roma al civico 19 di piazza Clemente Origo.

Lotto di vendita n. 12

- **Villa** ubicata a Roma in via Francesco Giacomo Tricomi 32, Lotto urbanistico 16 Edificio A, (Part. 2366-Sub 1-3) piano terra e primo mansardato, identificata negli atti della cooperativa come **unità 20**.
- **con Autorimessa** nel sottostante piano seminterrato (Part. 2366-Sub 2).

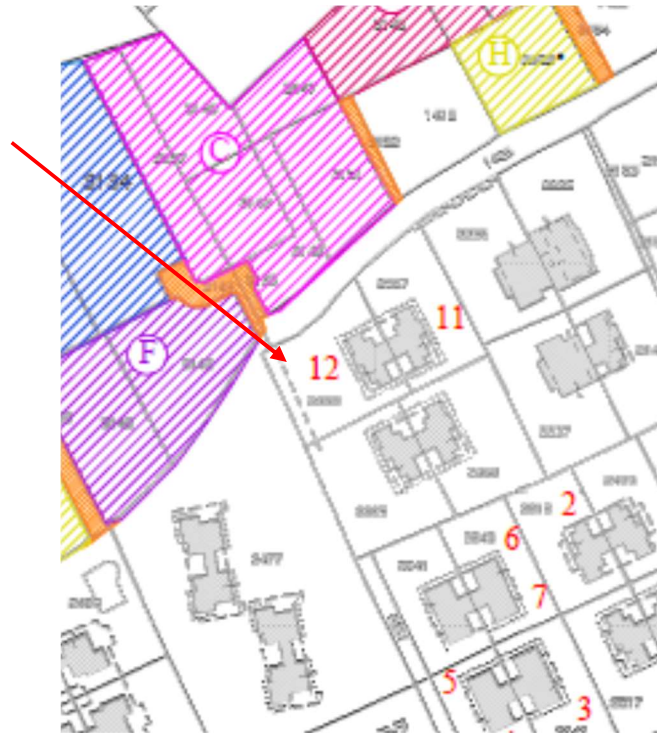
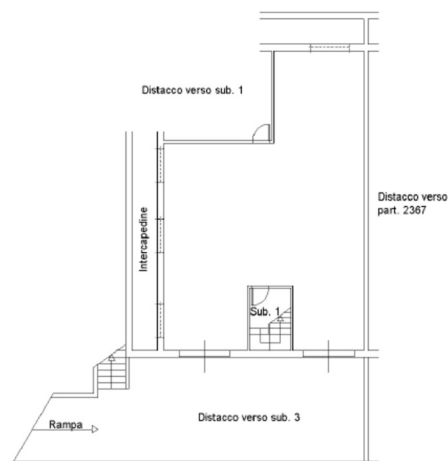
- **La Villa** è localizzata all'interno del Consorzio "I Giardini del Pescaccio" ed è una porzione di un villino bifamiliare posto su tre livelli (piano terra, piano primo sottotetto e piano seminterrato). L'autorimessa di pertinenza (descritta nel seguito) è collegata all'abitazione tramite una scala interna, mentre l'accesso dall'esterno è assicurato da una rampa all'aperto. Il comfort interno è migliorato da una ampia intercapedine a livello di piano interrato che blocca l'umidità. L'accesso al piano mansardato avviene tramite una scala interna.

I locali risultano in fase di completamento a livello di impianti, rifiniture interne e sistemazioni esterne.

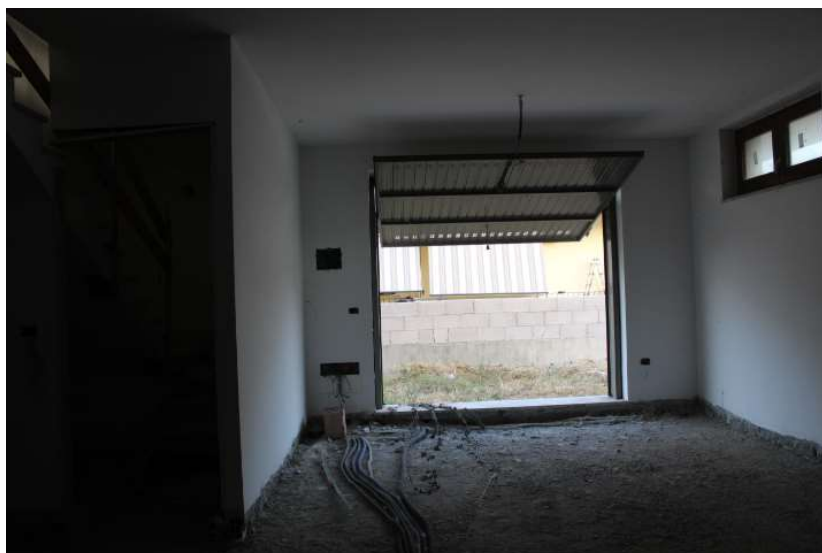
L'Autorimessa ha forma regolare con intercapedine ed è posta al piano seminterrato, con accesso carrabile tramite rampa esterna ed è dotata di due serrande basculanti. L'autorimessa è direttamente collegata alla villa tramite una scala interna. I locali risultano in fase di completamento a livello di impianti, rifiniture interne e sistemazioni esterne.

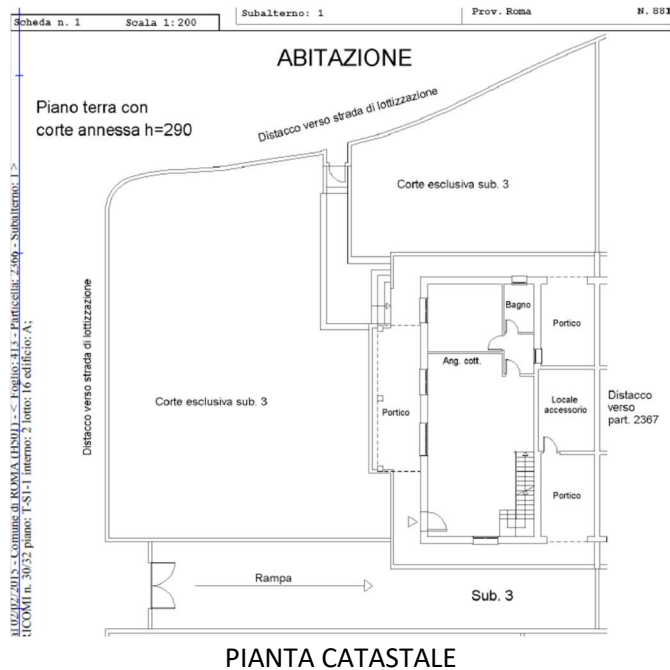
Come dalla pianta catastale sopra riportata, il bene è una porzione di un villino bifamiliare con accesso pedonale e carrabile tramite ampia rampa nel giardino.

Il villino risulta ancora in fase di completamento a livello di impianti, finiture interne e sistemazioni esterne (recinzione, cancelli, ecc.).

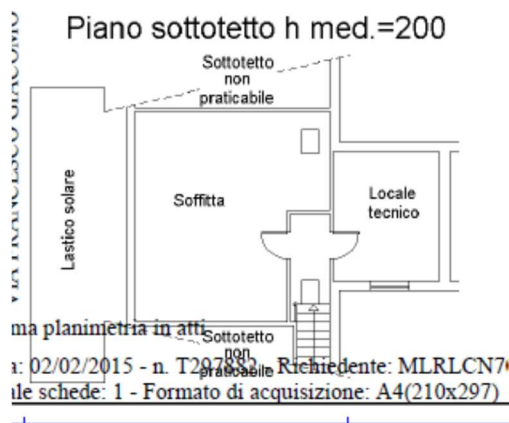
Il piano mansardato è accessibile tramite una scala rivestita in pietra. Esso presenta altezze interne variabili tra 1,40 mt e 3,50 mt ed ospita un locale tecnico, una soffitta e un lastrico solare, il tutto privi di rifiniture interne, come meglio descritto nel seguito.
