INCARICO

In data 20.02.2020, il Commissario Liquidatore dott. Luca Belleggi ha incaricato l'ing. [REDACTED] di redigere perizia di stima per i beni di proprietà della Cooperativa "Casale Lumbroso 93" in liquidazione coatta, con codice fiscale 04464111006, e sede legale in Roma al civico 19 di piazza Clemente Origo.

Lotto di vendita n. 17

- **Porzione di Villa** ubicata a Roma in via Francesco Giacomo Tricomi 32, Lotto urbanistico 27 Edificio D, (Part. 2586-Sub 2-6) piano terra e primo mansardato, identificata negli atti della cooperativa come **unità 7B**.
- **con Autorimessa** nel sottostante piano seminterrato (Part. 2586-Sub 4).
-

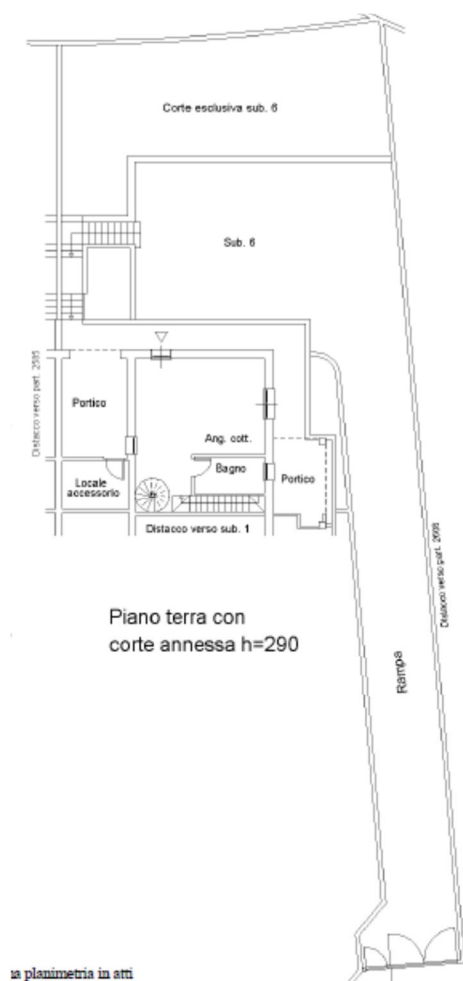
L'intercapedine non viene considerata nella superficie utile, in conformità ai criteri dettati dall'OMI. I beni non sono comodamente ulteriormente divisibili. Come dalla pianta catastale sotto riportata, il bene è una porzione di un villino quadrifamiliare con accesso pedonale e carrabile tramite ampia rampa nel giardino.

Il villino risulta ancora in fase di completamento a livello di scale, impianti, finiture interne e sistemazioni esterne (recinzione, cancelli, ecc.).

Al piano terra, un portico pavimentato in klinker grigio chiaro conduce all'ingresso dell'unità con accesso diretto al soggiorno con angola cottura e ingresso al bagno a vista (3,3x1,7mt).

Il tratto terminale del porticato risulta chiuso su tre lati, per la presenza di un locale accessorio chiuso sui 4 lati ricavato nel porticato dal quale si accede.

Tutti gli ambienti interni risultano pavimentati, compreso il bagno che presenta un rivestimento sino a circa 2 mt di altezza. Anche il portico e il balcone esterno sono pavimentati.

Manca la scala di accesso sia dall'autorimessa al piano terra, sia al 1° Piano mansardato. La botola prevista nel piano mansardato permetterà il montaggio di una scala prefabbricata a chiocciola di limitate dimensioni.

In base ai dati catastali, il primo piano mansardato presenta un'altezza media interna di 2,0 mt ed ospita un locale tecnico di circa (2,0x3,0), una soffitta (3,0x6,0) e un lastrico solare (3,60x3,00), il tutto allo stato grezzo, anche a livello di balconi e portico non impermeabilizzato.

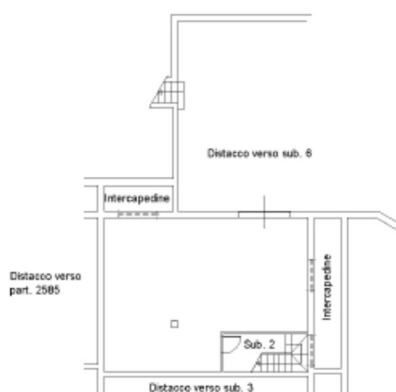
**BOX AUTO
PIANO SEMINTERRATO
H=260**

A livello di superficie, l'autorimessa al piano interrato è così strutturata, come emerge dalla pianta catastale sotto riportata:

L'autorimessa di pertinenza al villino presenta accesso diretto dalla strada consortile che è priva di marciapiedi tramite una rampa carrabile. E' dotata di una serranda basculante. Essa presenta una forma rettangolare regolare con 2 finestre.

Il sopralluogo effettuato ha evidenziato una sostanziale corrispondenza fra lo stato dei luoghi e la planimetria catastale e gli elaborati grafici del progetto approvato relativamente all'autorimessa L'area esterna è ancora carente a livello di sistemazioni esterne, recinzione e cancelli.
