## Lotto di vendita n. 9

- **Villa** ubicata a Roma in via Francesco Giacomo Tricomi 32, Lotto urbanistico 27 Edificio A, (Part. 2580-Sub 1-5) piano terra e primo mansardato, identificata negli atti della cooperativa come **unità 9A**.
- **con Autorimessa** nel sottostante piano seminterrato (Part. 2580-Sub 3).

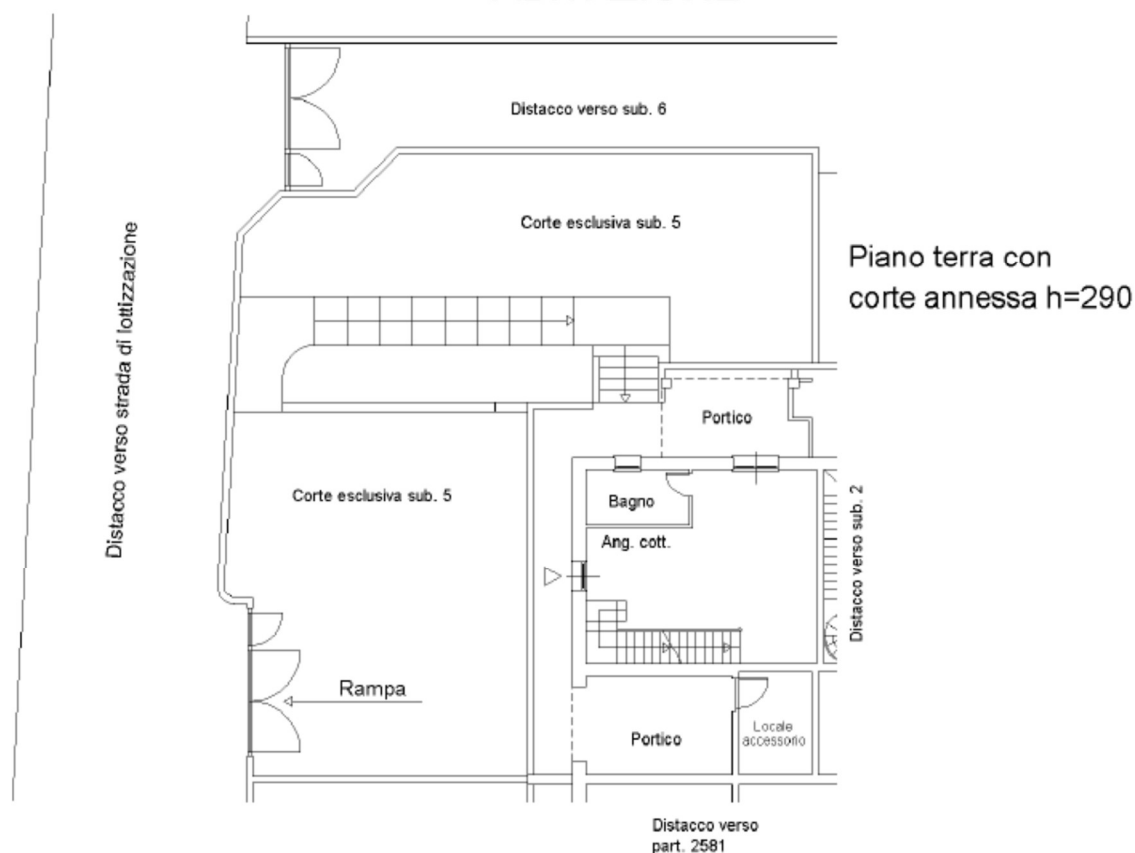
## ABITAZIONE

Come dalla pianta catastale sotto riportata, il bene è una porzione di un villino trifamiliare con accesso pedonale e carrabile tramite ampia rampa nel giardino.

Al piano terra, un portico pavimentato in klinker grigio chiaro conduce all'ingresso dell'unità con accesso diretto al soggiorno con angola cottura e ingresso al bagno a vista (3,3x1,8mt). Il tratto terminale del

Lo stato dei luoghi corrisponde alla planimetria catastale depositata eccetto l'ubicazione della porta di ingresso al bagno.

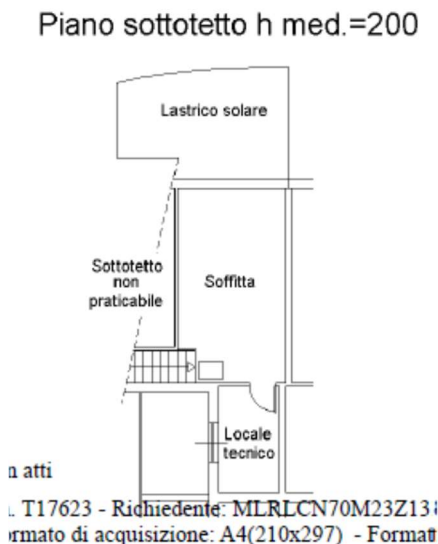
porticato risulta chiuso su tre lati, per la presenza di un locale accessorio chiuso sui 4 lati ricavato nel porticato dal quale si accede. Tutti gli ambienti risultano non pavimentati compreso il bagno che è rivestito con maioliche sino ad una altezza di 2 metri, ed è provvisto di vasca, mentre ancora mancano gli altri sanitari e la rubinetteria. Le scale di accesso al piano terra dal garage e al primo piano mansardato, sono state già rivestite di pietra.

Il primo piano mansardato presenta altezze interne variabili tra 1,65 mt e 2,62 mt ed ospita un locale tecnico, una soffitta e un lastrico solare, il tutto privi di rifiniture interne, come meglio descritto nel seguito, eccetto i due terrazzi impermeabilizzati e pavimentati.

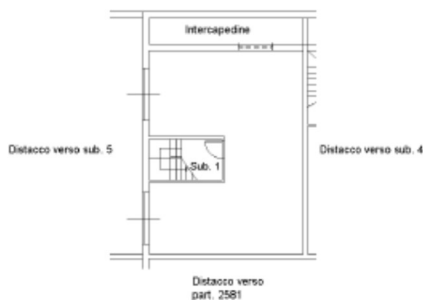
**BOX AUTO  
PIANO SEMINTERRATO  
H=260**

A livello di superficie, l'autorimessa al piano interrato è così strutturata, come emerge dalla pianta catastale sotto riportata:

Il sopralluogo effettuato ha evidenziato una sostanziale corrispondenza fra lo stato dei luoghi e la planimetria catastale e gli elaborati grafici del progetto approvato relativamente all'autorimessa, salvo l'indicazione di un pilastro centrale.

Il sopralluogo effettuato ha evidenziato la corrispondenza fra lo stato dei luoghi e la planimetria catastale dell'autorimessa, eccetto l'indicazione di un pilastro di 30cmx30 cm.

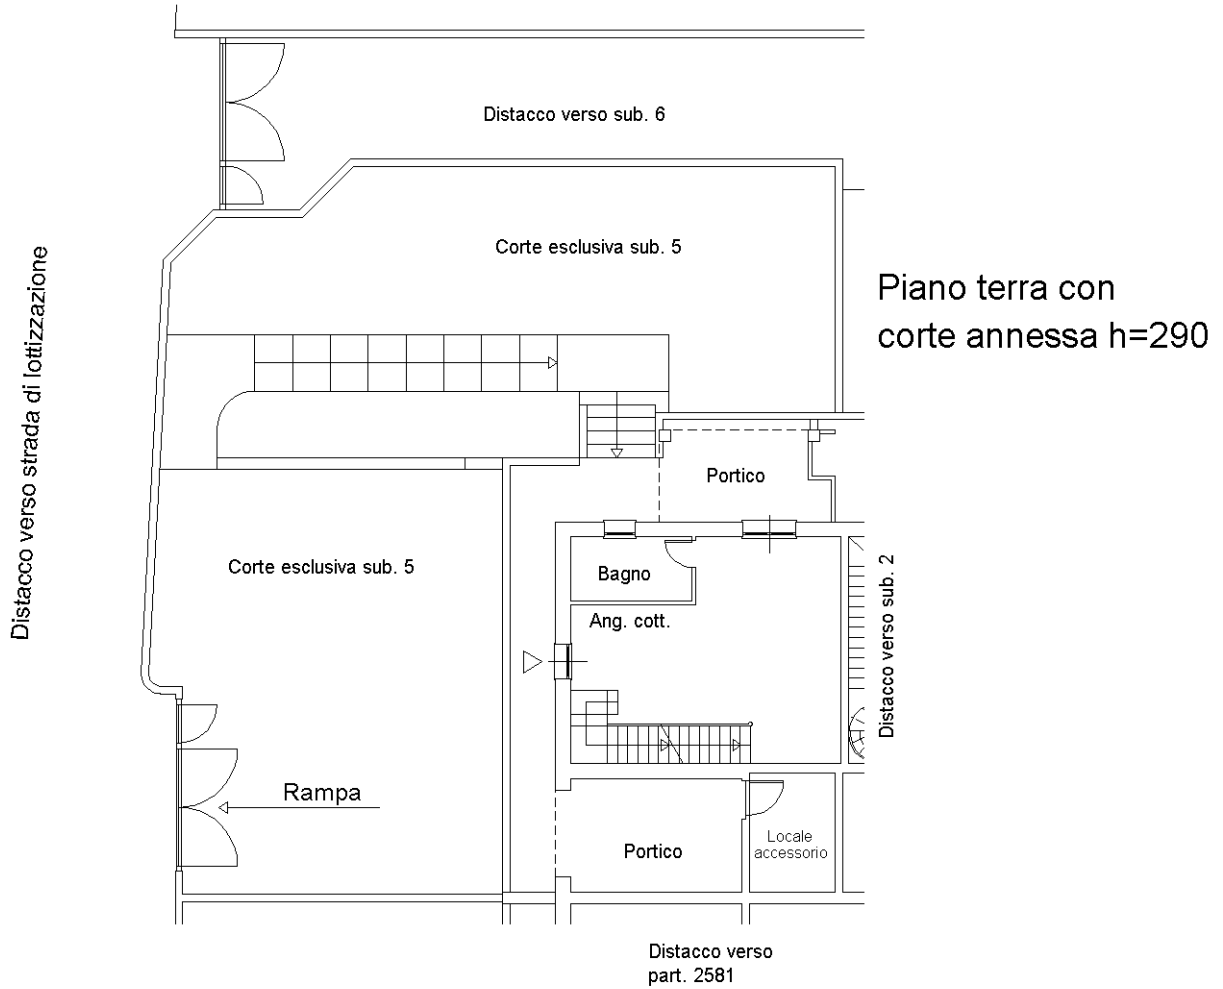
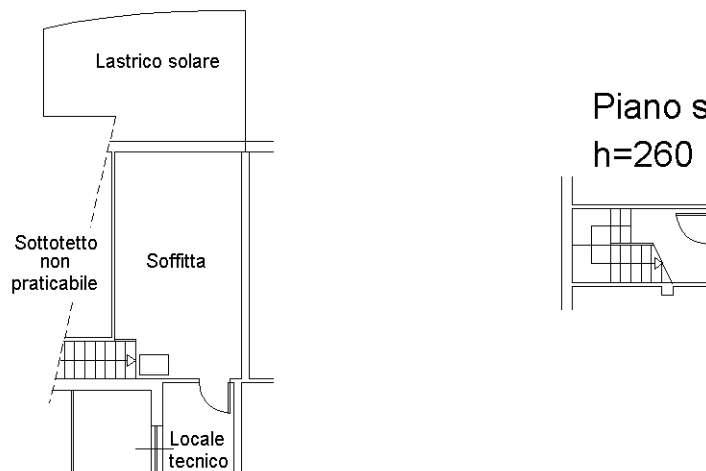
# ABITAZIONE

## Piano sottotetto h med.=200
