INCARICO

Lotto di vendita n. 13

- **Porzione di Villa** ubicata a Roma in via Francesco Giacomo Tricomi 32, Lotto urbanistico 27 Edificio C, (Part. 2584-Sub 2-6) piano terra e primo mansardato, identificata negli atti della cooperativa come **unità 5B**.
- **con Autorimessa** nel sottostante piano seminterrato (Part. 2584-Sub 4).

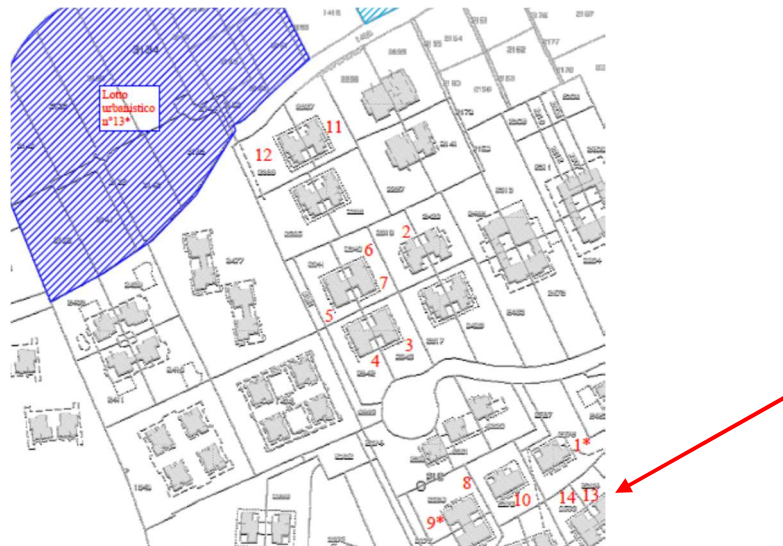
- **La Villa** è localizzata all'interno del Consorzio "I Giardini del Pescaccio" ed è una porzione di un villino trifamiliare posto su tre livelli (piano terra, piano primo sottotetto e piano seminterrato). L'autorimessa di pertinenza (descritta nel seguito) sarà collegata all'abitazione tramite una scala interna da realizzare, mentre l'accesso dall'esterno sarà assicurato da una rampa all'aperto.

Il comfort interno è migliorato da una intercapedine a livello di piano interrato che blocca l'umidità. L'accesso al piano mansardato avverrà tramite una scala interna (presumibilmente prefabbricata) ancora da acquistare e montare.

I locali risultano in fase di completamento a livello di impianti, rifiniture interne e sistemazioni esterne.

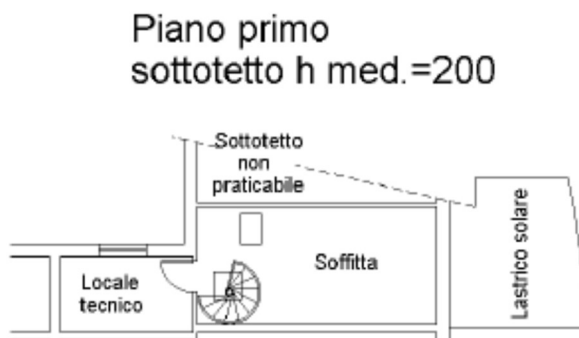
Come dalla pianta catastale sotto riportata, il bene è una porzione di un villino trifamiliare con accesso pedonale e carrabile tramite ampia rampa nel giardino.

Il villino risulta ancora in fase di completamento a livello di scale (del tutto mancanti), impianti, finiture interne e sistemazioni esterne (recinzione, cancelli, ecc.).

Al piano terra, un portico pavimentato in klinker grigio chiaro conduce all'ingresso dell'unità con accesso diretto al soggiorno con angola cottura e ingresso al bagno a vista (3,3x1,8mt).

Il tratto terminale del porticato risulta chiuso su tre lati, per la presenza di un locale accessorio chiuso sui 4 lati ricavato nel porticato dal quale si accede.

Tutti gli ambienti interni risultano non pavimentati, eccetto il bagno che è anche rivestito con maioliche sino ad una altezza di 2 metri, ma mancano tutti i sanitari e la rubinetteria.

Mancano del tutto le scale di accesso al piano terra e 1° dal garage. Il portico esterno è pavimentato. In base ai dati catastali, il primo piano mansardato presenta un'altezza media interna di 2,0 mt ed ospita un locale tecnico (1,80x3,20), una soffitta (3,0x6,0) e un lastrico solare (3,860x3,00), il tutto privi di rifiniture interne, come meglio descritto nel seguito.

Lo stato dei luoghi corrisponde alla planimetria catastale depositata, salvo l'assenza delle due scale.

Il sopralluogo effettuato ha evidenziato la corrispondenza di massima fra lo stato dei luoghi e la planimetria catastale del villino eccetto i lavori necessari per il completamento (scala).

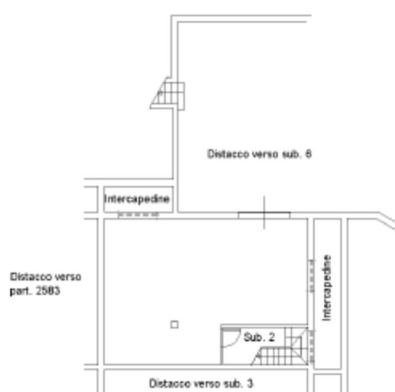
BOX AUTO PIANO SEMINTERRATO H=260

A livello di superficie, l'autorimessa al piano interrato è così strutturata, come emerge dalla pianta catastale sotto riportata:

L'autorimessa di pertinenza al villino presenta accesso diretto dalla strada consortile che è priva di marciapiedi tramite una rampa carrabile. E' dotata di una serranda basculante. Essa presenta una forma rettangolare regolare con 3 finestre. L'autorimessa sarà collegata all'unità di pertinenza al piano terra tramite una scala interna ancora tutta da realizzare, presumibilmente prefabbricata.

Il sopralluogo effettuato ha evidenziato una sostanziale corrispondenza fra lo stato dei luoghi e la planimetria catastale e gli elaborati grafici del progetto approvato relativamente all'autorimessa. L'area esterna è ancora carente a livello di sistemazioni esterne, recinzione e cancelli.

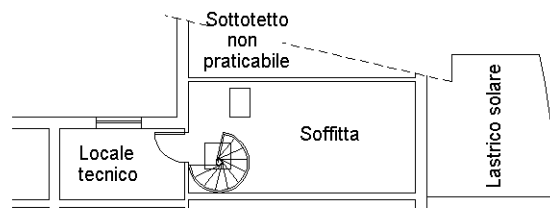
Piano primo
sottotetto h med.=200

ABITAZIONE

Corte esclusiva sub. 6

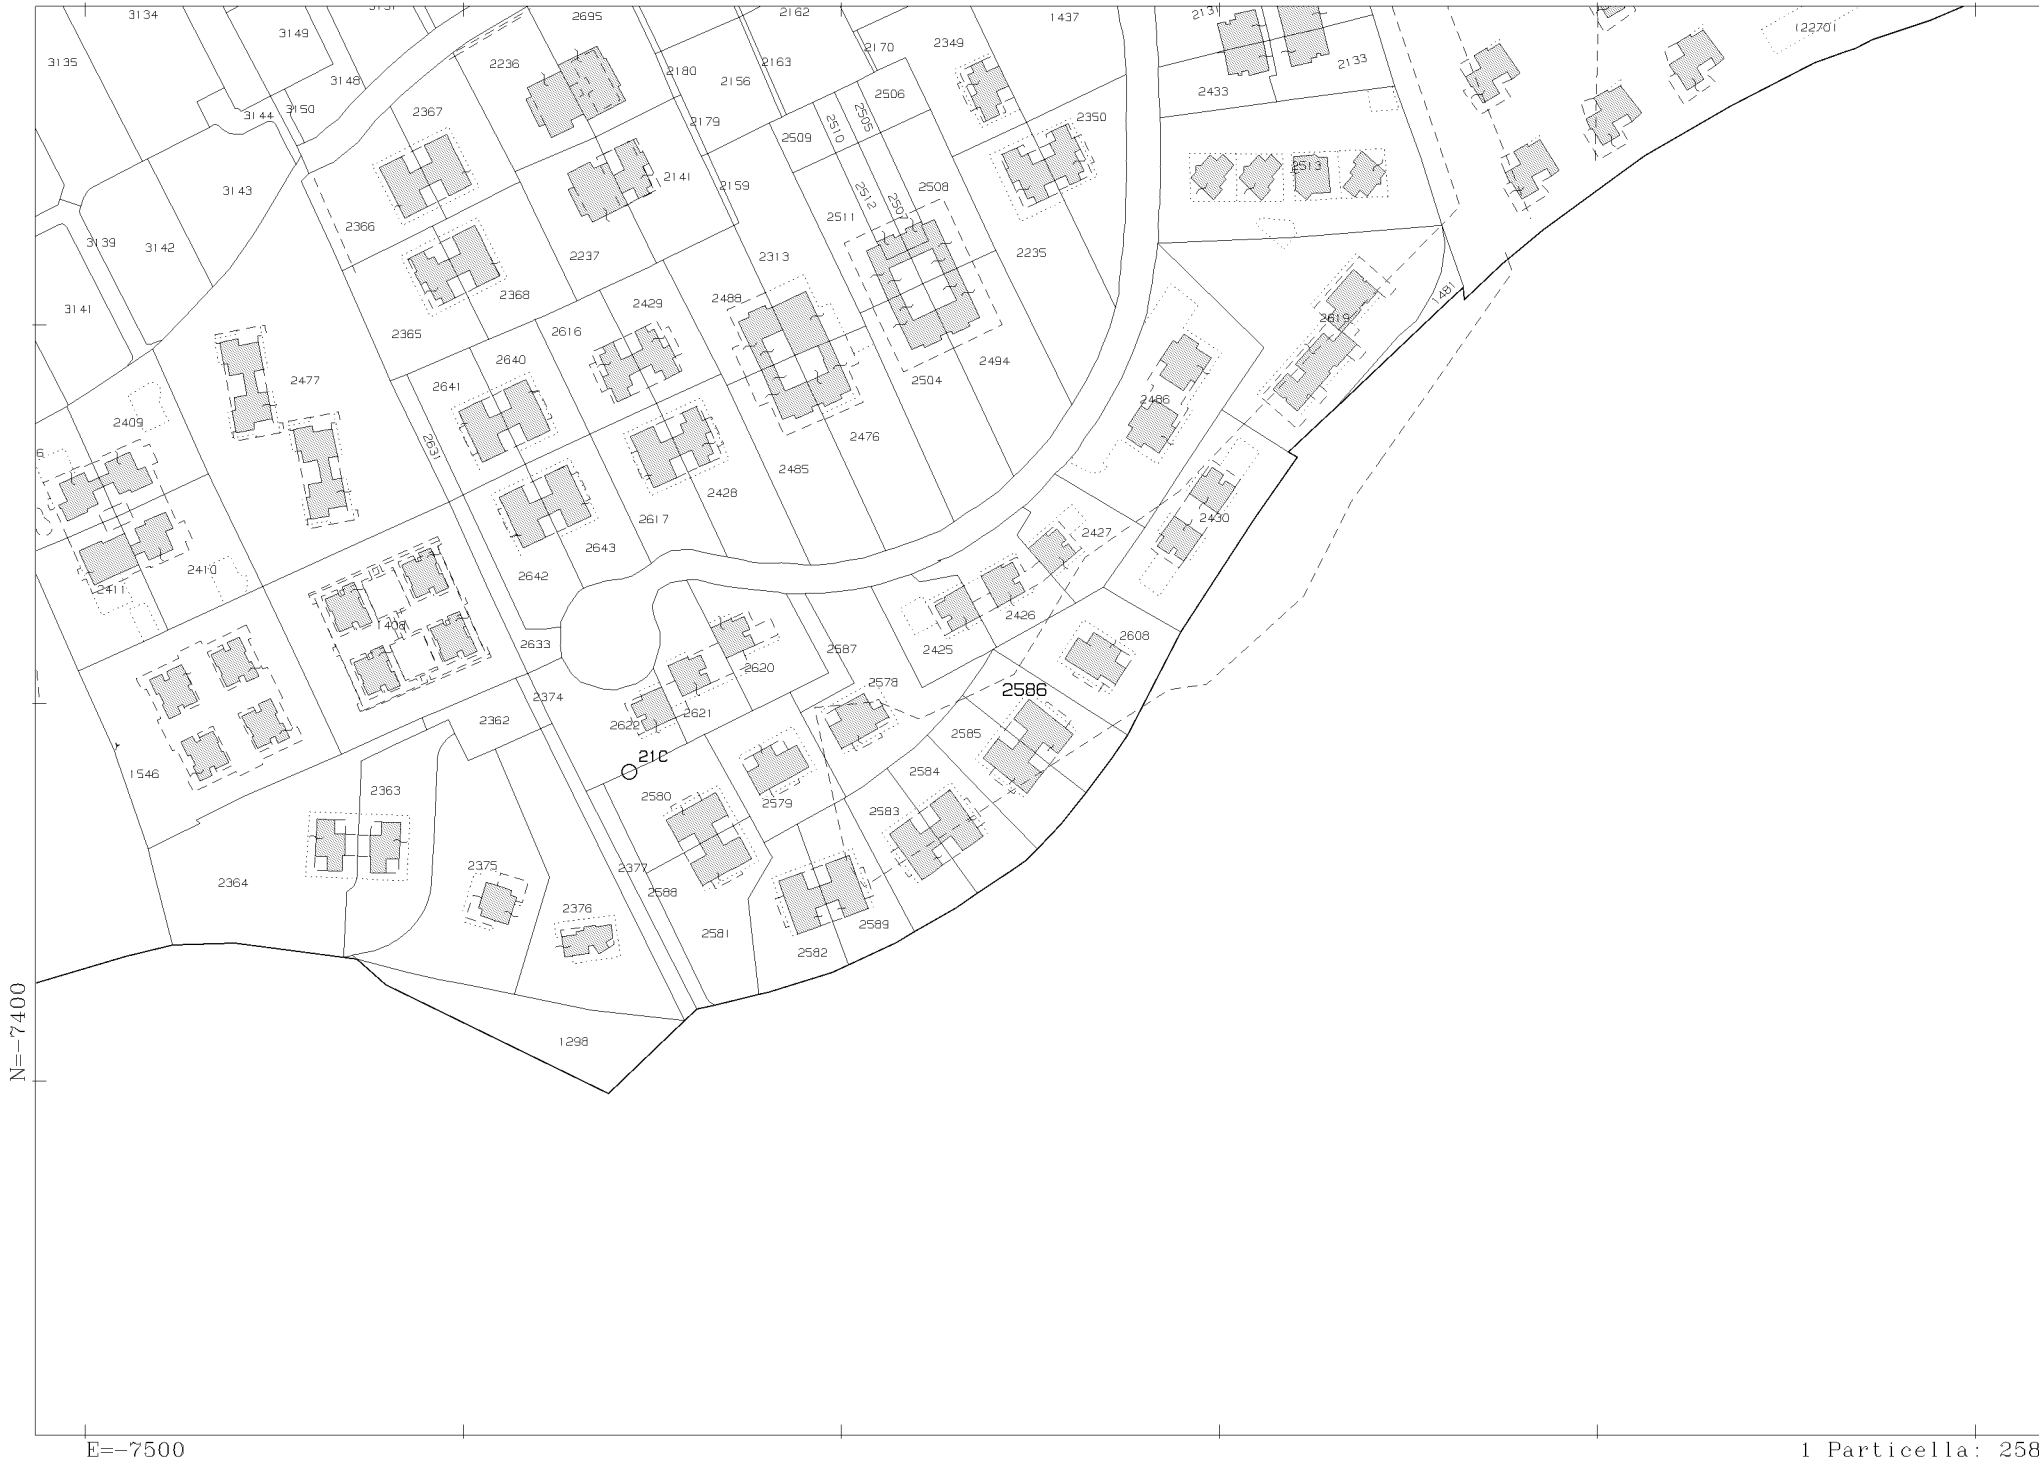
Ultima planimetria in atti

Catasto dei Fabbricati - Situazione al 27/12/2017 - Comune di ROMA (H501) - < Foglio: 413 - Particella: 2584 - Subalterno: 4 >
VIA FRANCESCO GIACOMO TRICOMI n. 30/32 piano: S1 lotto: 27 edifici: C;
