TRIBUNALE CIVILE/PENALE DI VERONA

Fallimento n° 115 R.F. del 2019

PERIZIA DI STIMA IMMOBILIARE

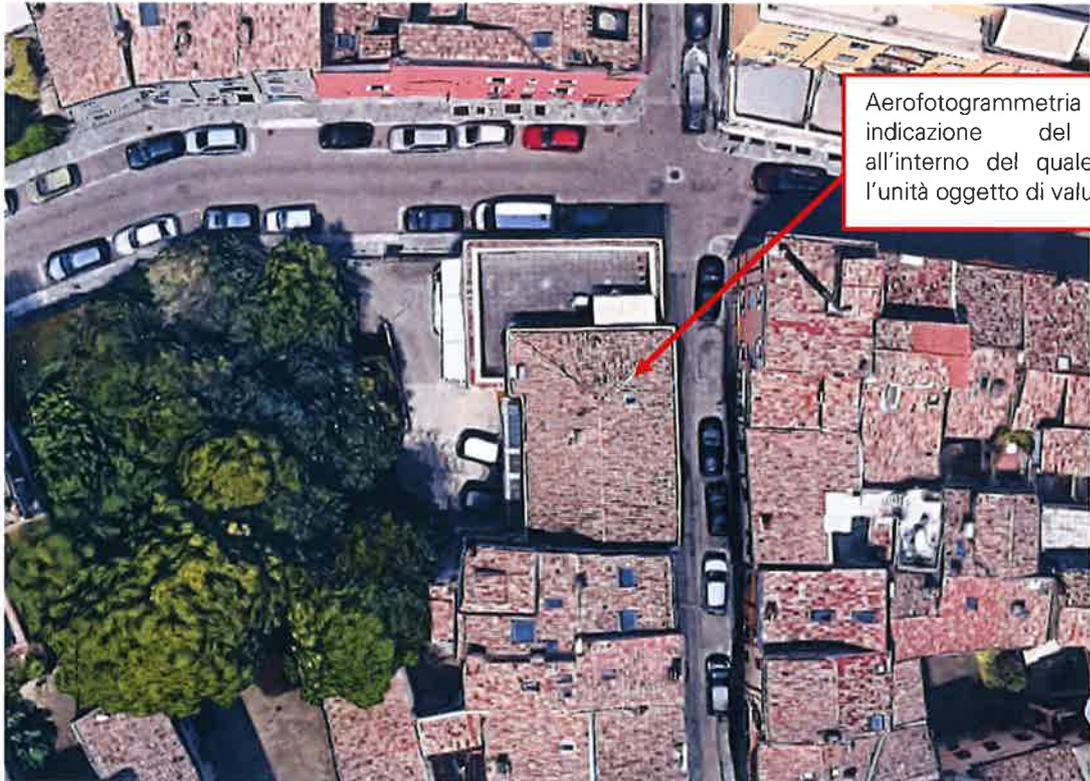
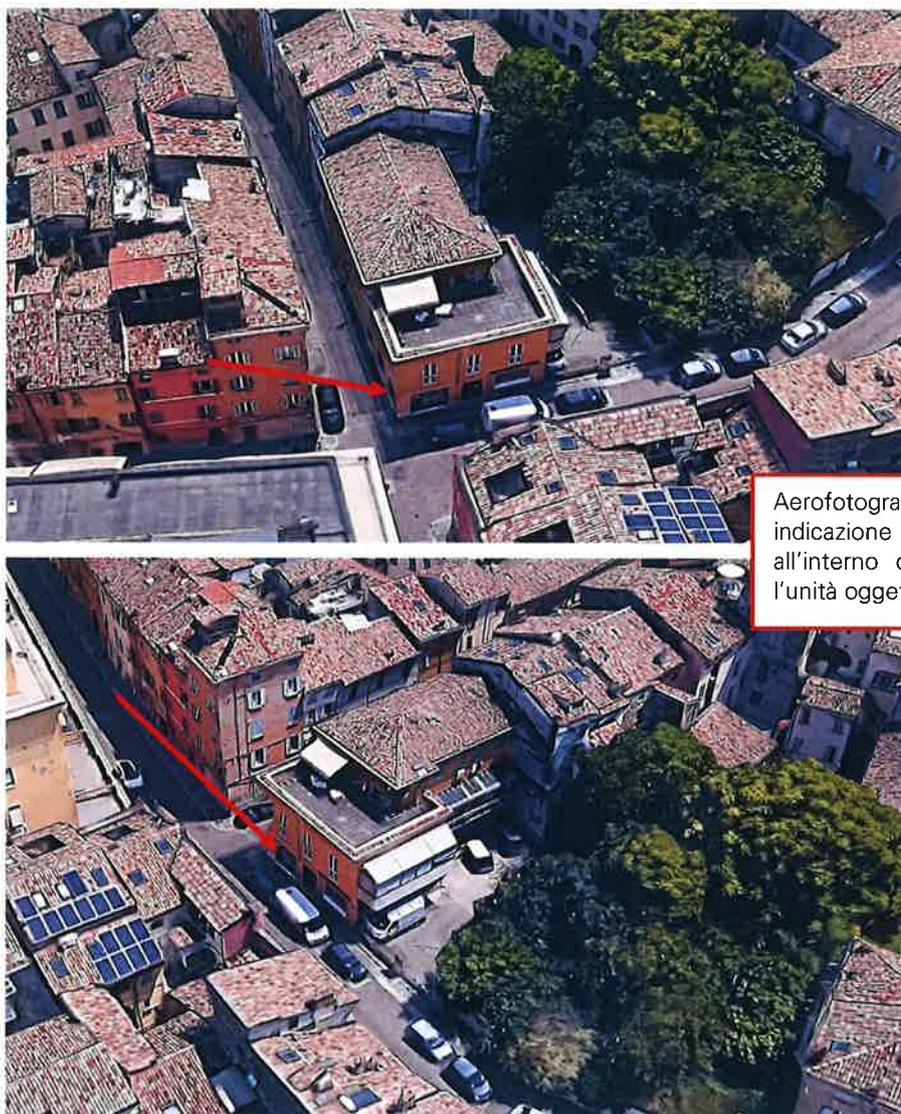
Aerofotogrammetrie 3D con indicazione del fabbricato all'interno del quale si sviluppa l'unità oggetto di valutazione

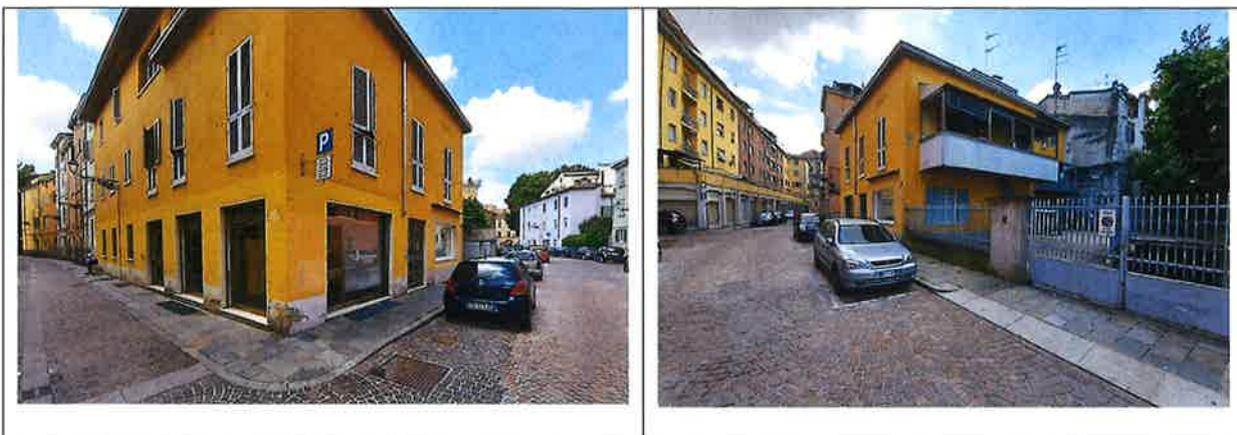
Si riportano di seguito due riprese fotografiche del fabbricato all'interno del quale sono presenti le unità oggetto di valutazione scattate dalla pubblica via:

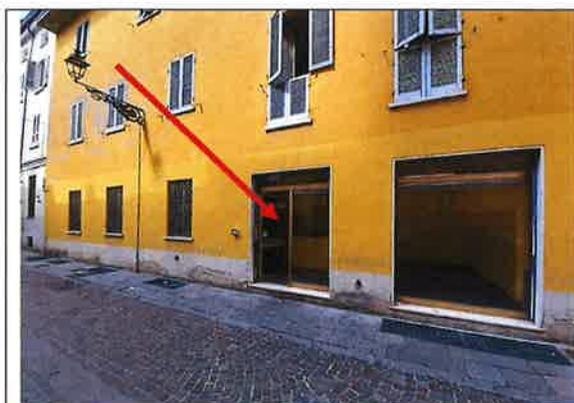
Ingresso situato su via Borgo Maroldo

Gli ingressi all'unità affacciano direttamente sulla pubblica via sulla quale affacciano anche quattro vetrate:

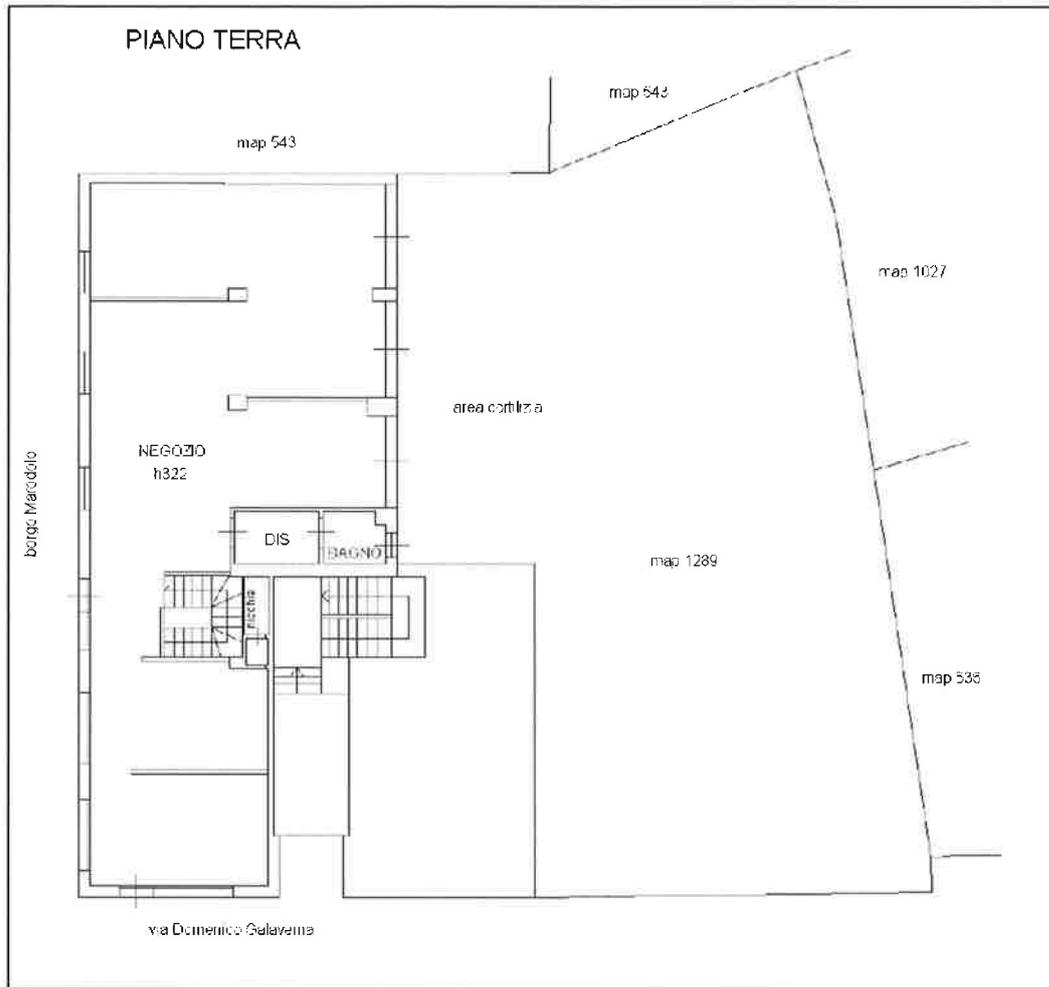
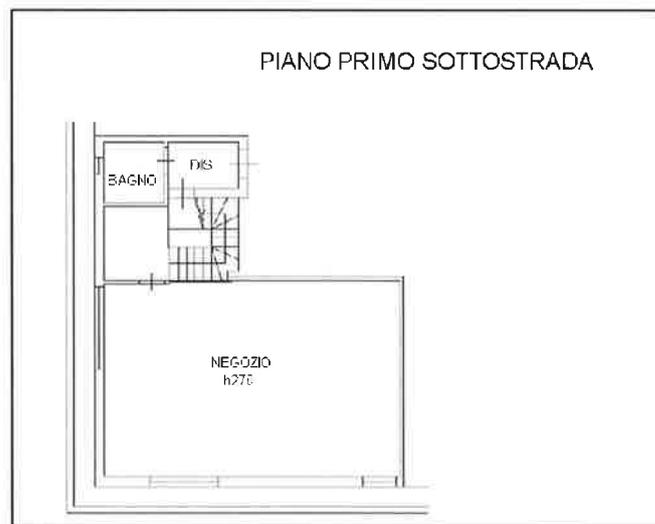
Si riporta di seguito la planimetria catastale dell'immobile:

Il piano terra è adibito catastalmente a negozio suddiviso internamente da pareti in cartongesso aventi una altezza di circa 170-180 cm; su via Borgo Maroldo affacciano tre vetrate (di cui una con porta d'ingresso) e tre finestre, mentre su via Galaverna è

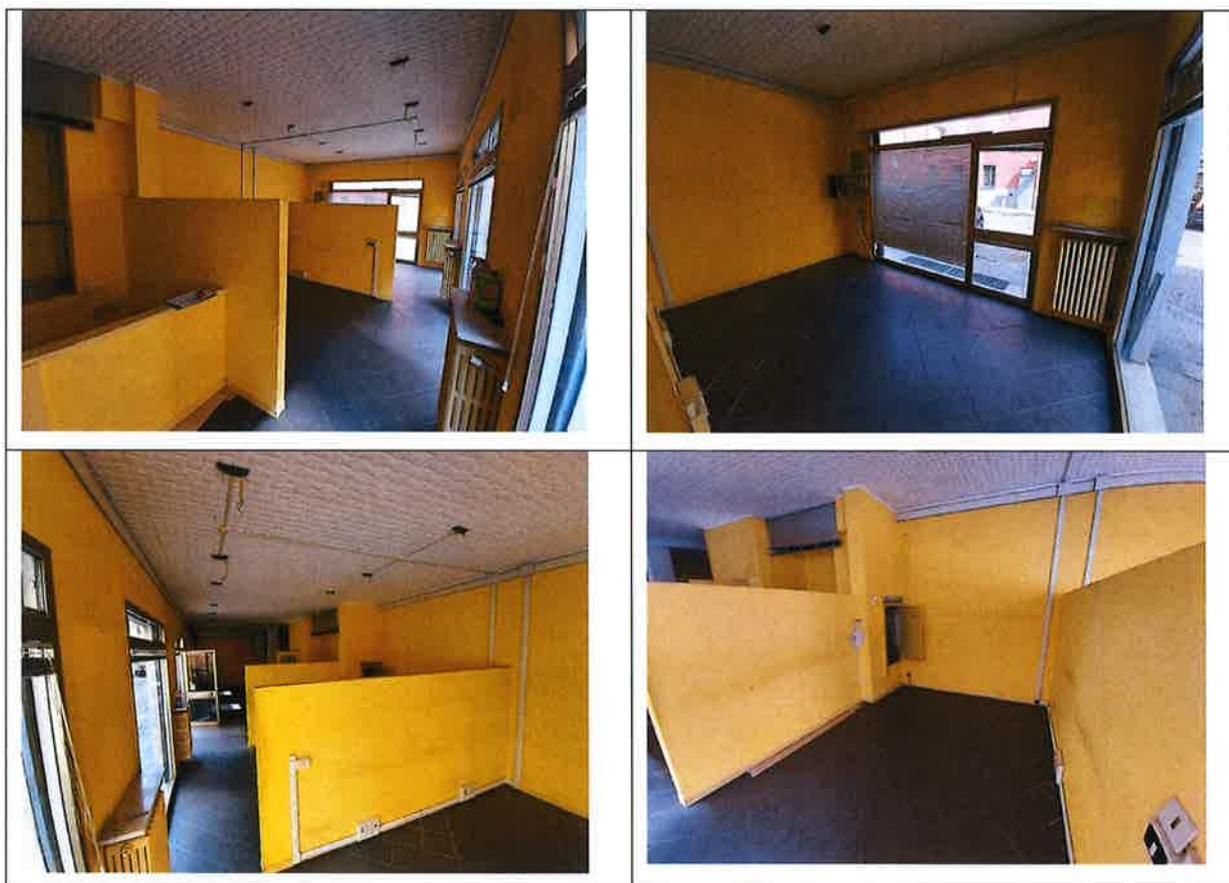
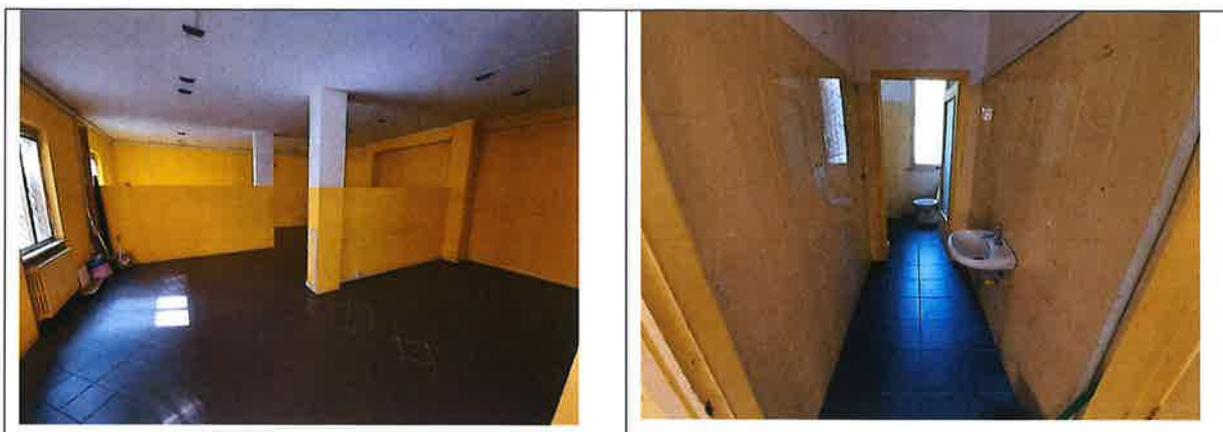
- pavimentazione in mattonelle di ceramica,
- serramenti in alluminio con vetro semplice;
- vetrate protette esternamente da inferriate metalliche a soffietto;
- impianto di riscaldamento dotato di elementi radianti in ghisa;
- l'impianto elettrico è sprovvisto dei corpi illuminanti ed è realizzato su canaline che corrono sulle murature e sul soffitto;
- pareti interne intonacate a civile;
- le pareti del bagno e del disimpegno sono rivestite da mattonelle in ceramica.

Si riportano di seguito alcune riprese fotografiche del piano terra dell'immobile:

¹ La vetrata dovrà essere verificata nella normativa in tema di sfondamento

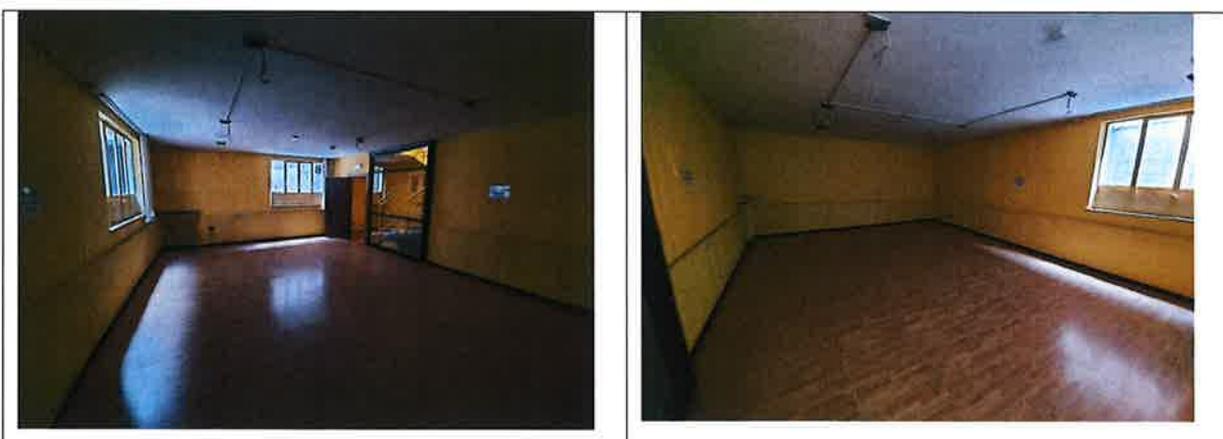
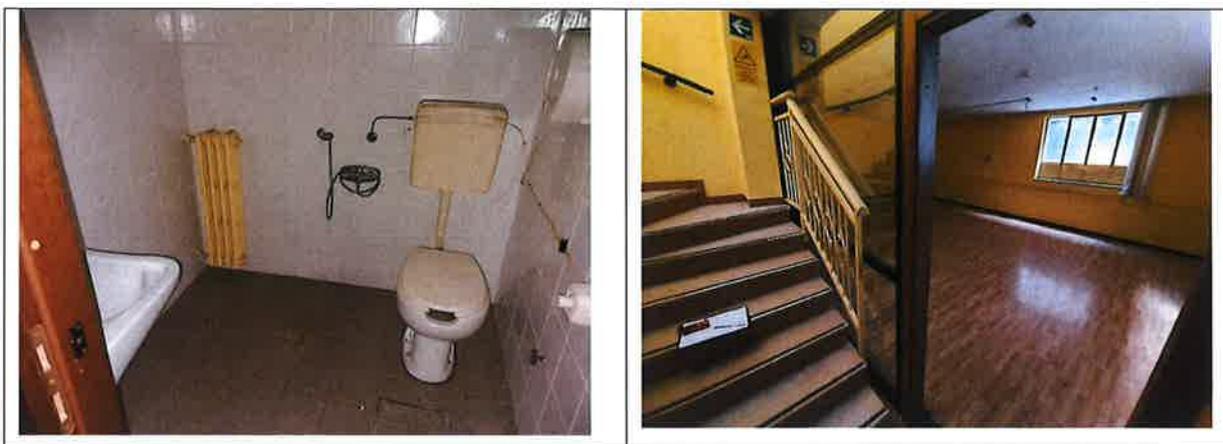
- pavimento nel locale "*negozio*" e nella zona di arrivo delle scale costituito da mdf flottante;
- serramenti in alluminio con vetro semplice;
- impianto di riscaldamento dotato di elementi radianti in ghisa;
- l'impianto elettrico è sprovvisto dei corpi illuminanti ed è realizzato su canaline che corrono sulle murature e sul soffitto;
- pareti interne intonacate a civile;
- le pareti del bagno e del disimpegno sono rivestite da mattonelle in ceramica.

Si riportano di seguito alcune riprese fotografiche del piano interrato dell'immobile:

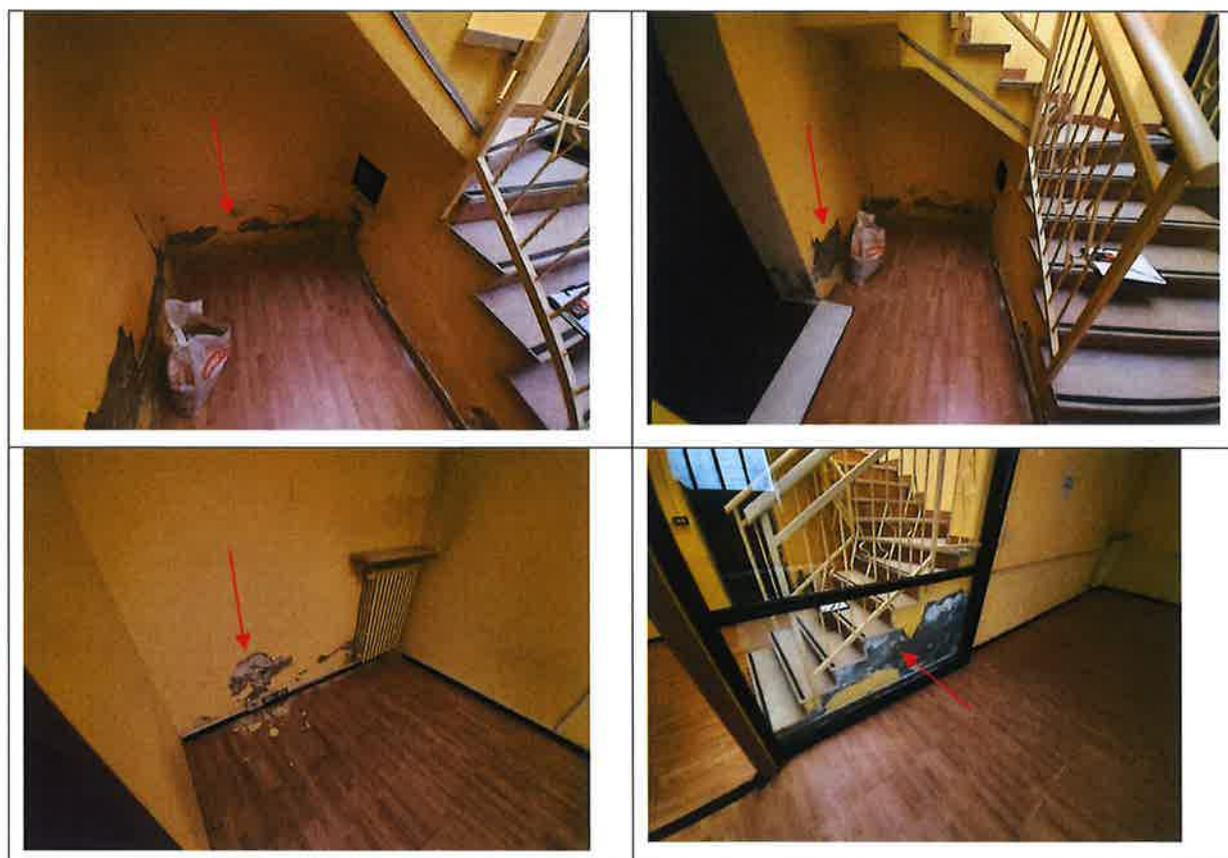
Durante il sopralluogo al piano interrato è stata rilevata la presenza di tracce di umidità con distacco di alcune porzioni di intonaco nell'ambito posto sotto il vano scala:

La struttura si presenta in discrete condizioni conservative con la necessità di sistemazione/verifica degli impianti.

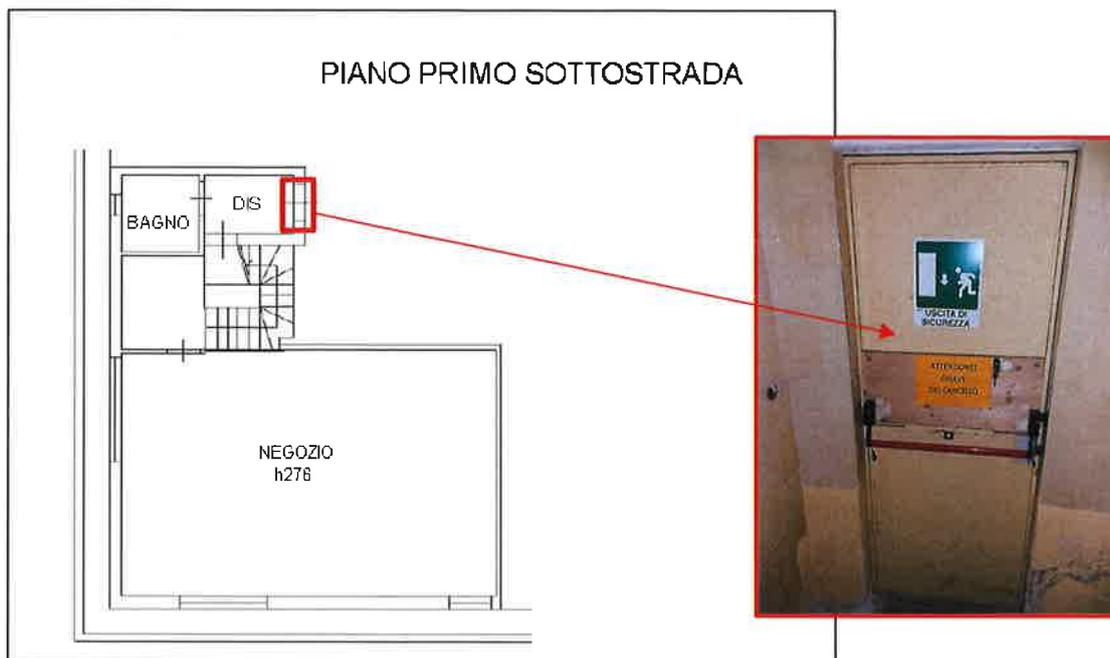
Al piano interrato è presente una porta che consente l'accesso alle scale condominiali dell'edificio:

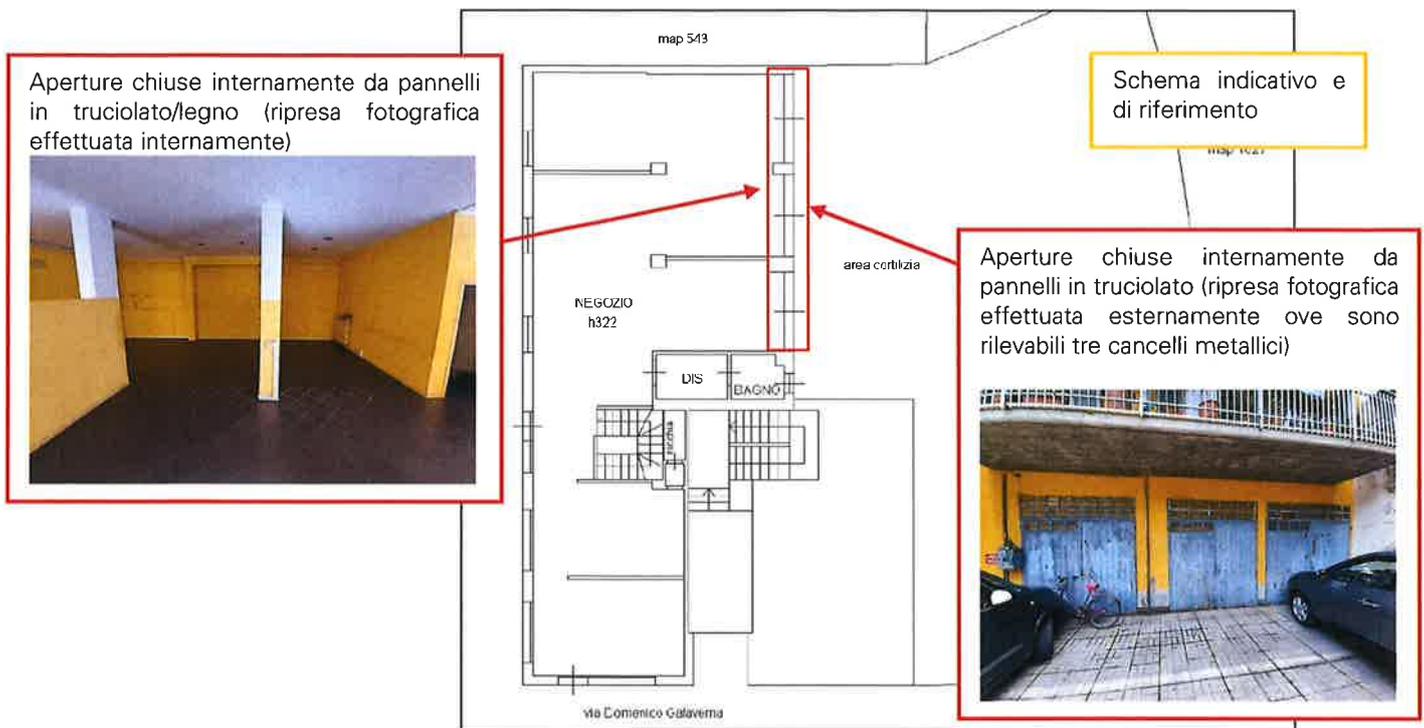
- al piano terra, sulla parete ovest, sono indicate tre aperture allo stato non presenti in quanto chiuse con pannelli, mentre all'esterno nella stessa zona è stata rilevata la presenza di tre portoni metallici; non è stato possibile verificare se tra i pannelli e i portoni vi sia la presenza di una muratura o meno;
- al piano interrato sulla parete nord del locale negozio la finestra risulta tamponata con un pannello; vi è la presenza del bancale del vano finestra.

Si riporta di seguito uno schema indicato con evidenziata la difformità rilevata al piano terra:

La situazione dovrà essere pertanto verificata e valutata unitamente al personale della P.A.: per la verifica e sistemazione della situazione amministrativa dell'immobile possono essere previsti costi tecnici quantificabili in € 5.000,00 oltre accessori di legge ed eventuali oneri richiesti dalla P.A.

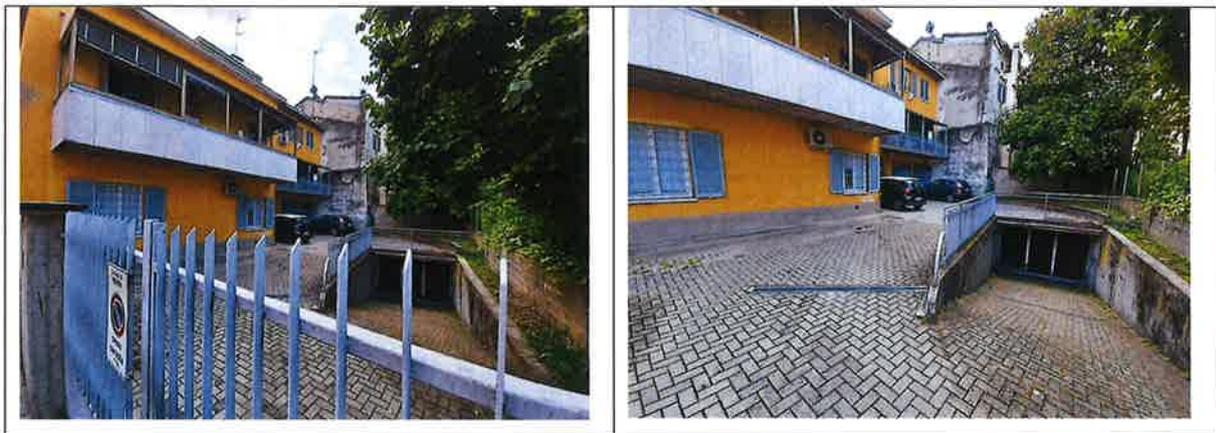
I portoni metallici sono raggiungibili attraverso l'area cortilizia² alla quale si accede per mezzo di un cancello carraio che affaccia su via Galaverna; sull'area vi è anche uno scivolo carraio che consente l'accesso al piano interrato.

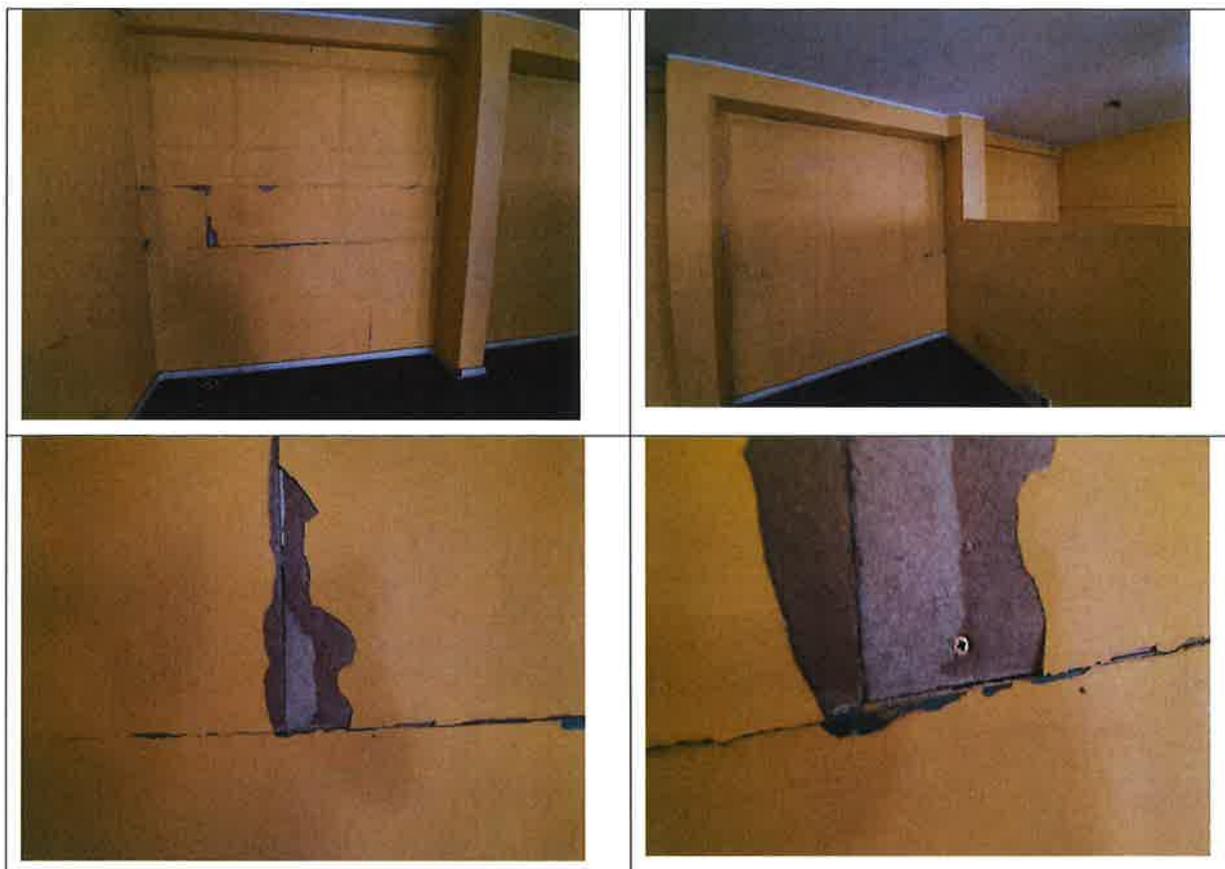
Si riportano di seguito ulteriori riprese fotografiche effettuate internamente all'unità dalle quali è possibile apprezzare la chiusura delle aperture effettuata per mezzo di pannelli:

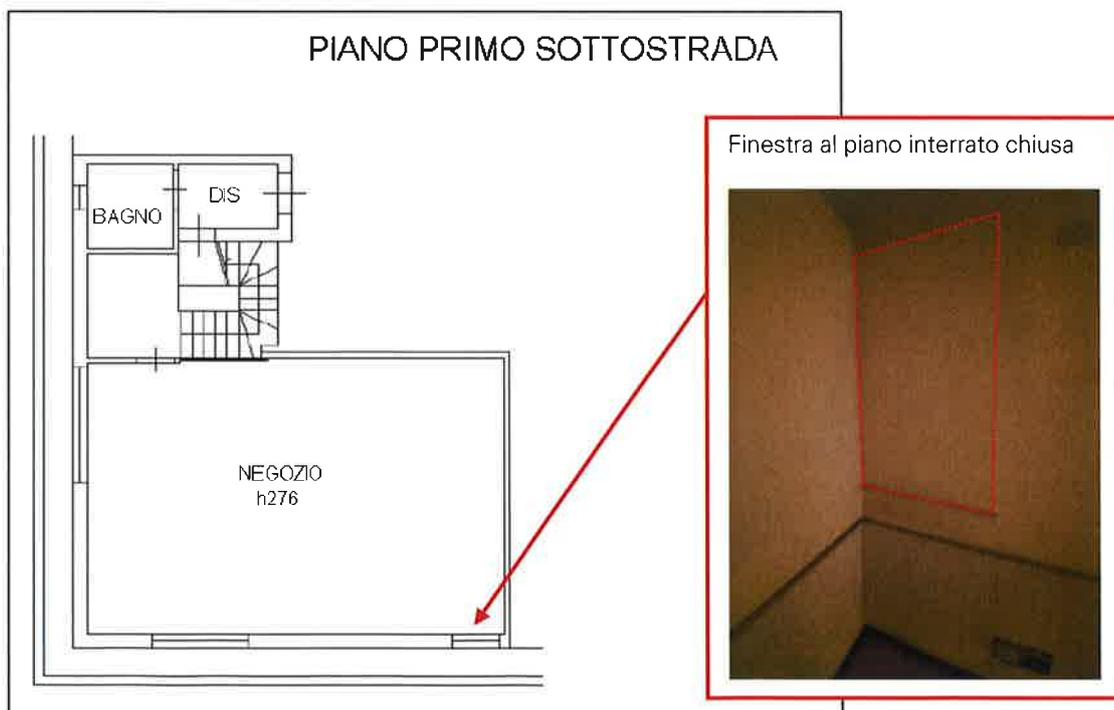
Si riporta di seguito uno schema indicativo con evidenziata la difformità rilevata al piano interrato:

- al piano interrato, tra la scala e il locale destinato ad "ufficio" è presente un elemento divisorio non rappresentato sulla tavola grafica allegata alla Comunicazione di Inizio Lavori;
- la finestra collocata nel locale negozio al piano interrato è risultata, allo stato del sopralluogo dello scrivente, chiusa da un pannello;
