TRIBUNALE DI ROMA
SEZIONE FALLIMENTARE
Fallimento della Società --- Omissis ---
Fall. n.668/2003

Relazione di Stima dell'immobile sito in: Teulada (CA), piazza G. Mazzini 13 e 14,
piano terra e primo.

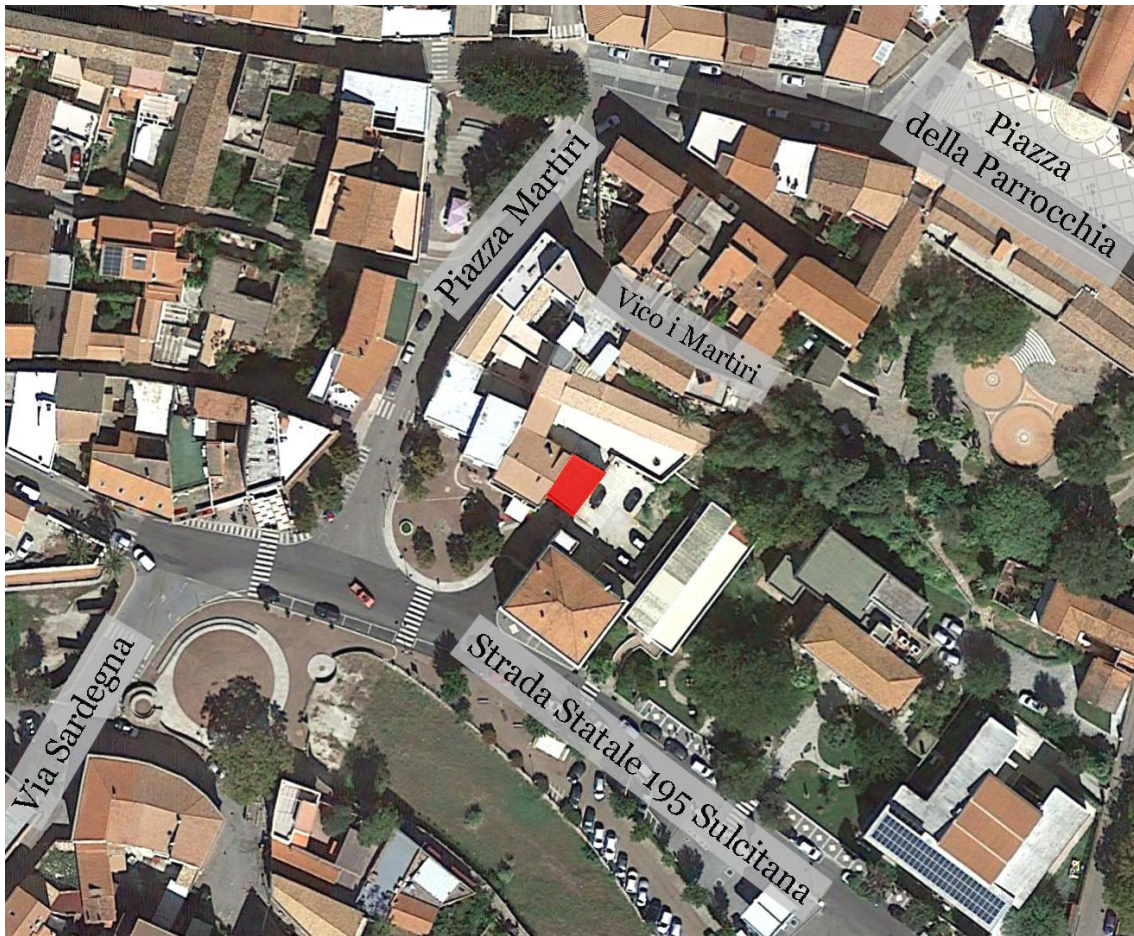
L'edificio di nostro interesse è compreso nell'isolato delimitato da piazza Mazzini, Vico i Martiri, Piazza Martiri e i giardini pubblici. L'immobile si affaccia dal lato sud-ovest direttamente sulla piazza Mazzini, a sud-est su un'area asfaltata destinata a parcheggio privato, mentre sugli altri lati confina con altre proprietà.

La struttura è presumibilmente in calcestruzzo armato, con tamponature in muratura mista di mattoni pieni e pietra intonacate, presenta una copertura piana dotata di parapetto realizzato in mattoni forati non rivestiti.

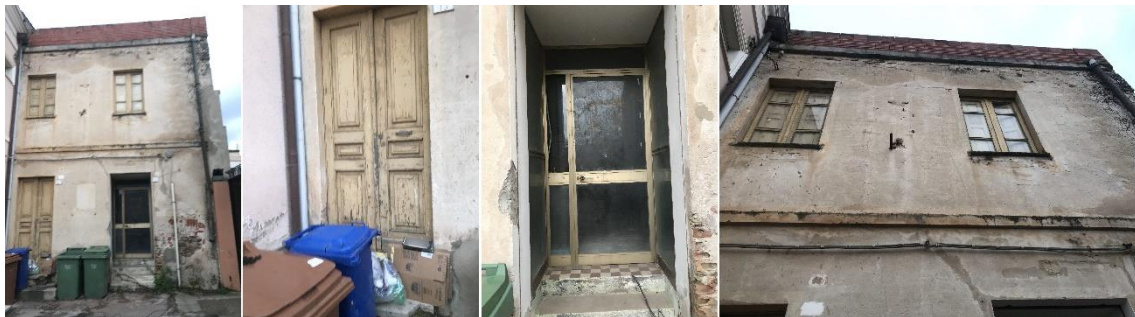
*Vista fronte piazza Mazzini: 1_Facciata; 2_ingresso sinistro (attualmente inaccessibile);
3_ingresso destro; 4_dettaglio facciata primo piano*

Infissi: Le finestre al piano superiore sono realizzate con infissi in legno verniciato con vetro singolo dotati di scuri interni. Al piano terra si nota un primo accesso, sul lato sinistro della facciata, protetto da una porta in legno. L'accesso

di destra è protetto mediante bussola in alluminio con pannelli in vetro semiopaco. Lo stato di manutenzione degli elementi descritti è scarso, le parti in legno risultano fatiscenti.

Pareti: L'intonaco esterno presenta una colorazione chiara con sottili cornici marcapiano in rilievo. Questo risulta degradato, si nota la presenza di macchie, crepe, e distacchi. Gli ambienti interni risultano intonacati e pitturati in bianco. Si nota inoltre una decorazione, di scarso valore estetico, lungo il primo metro di altezza su tutto il perimetro della stanza al piano terra (Ambiente 1). Al piano terra sono presenti macchie di umidità sulla parte superiore delle pareti e sul soffitto. Anche al piano primo lo stato di conservazione risulta scarso, oltre agli evidenti danni al soffitto.

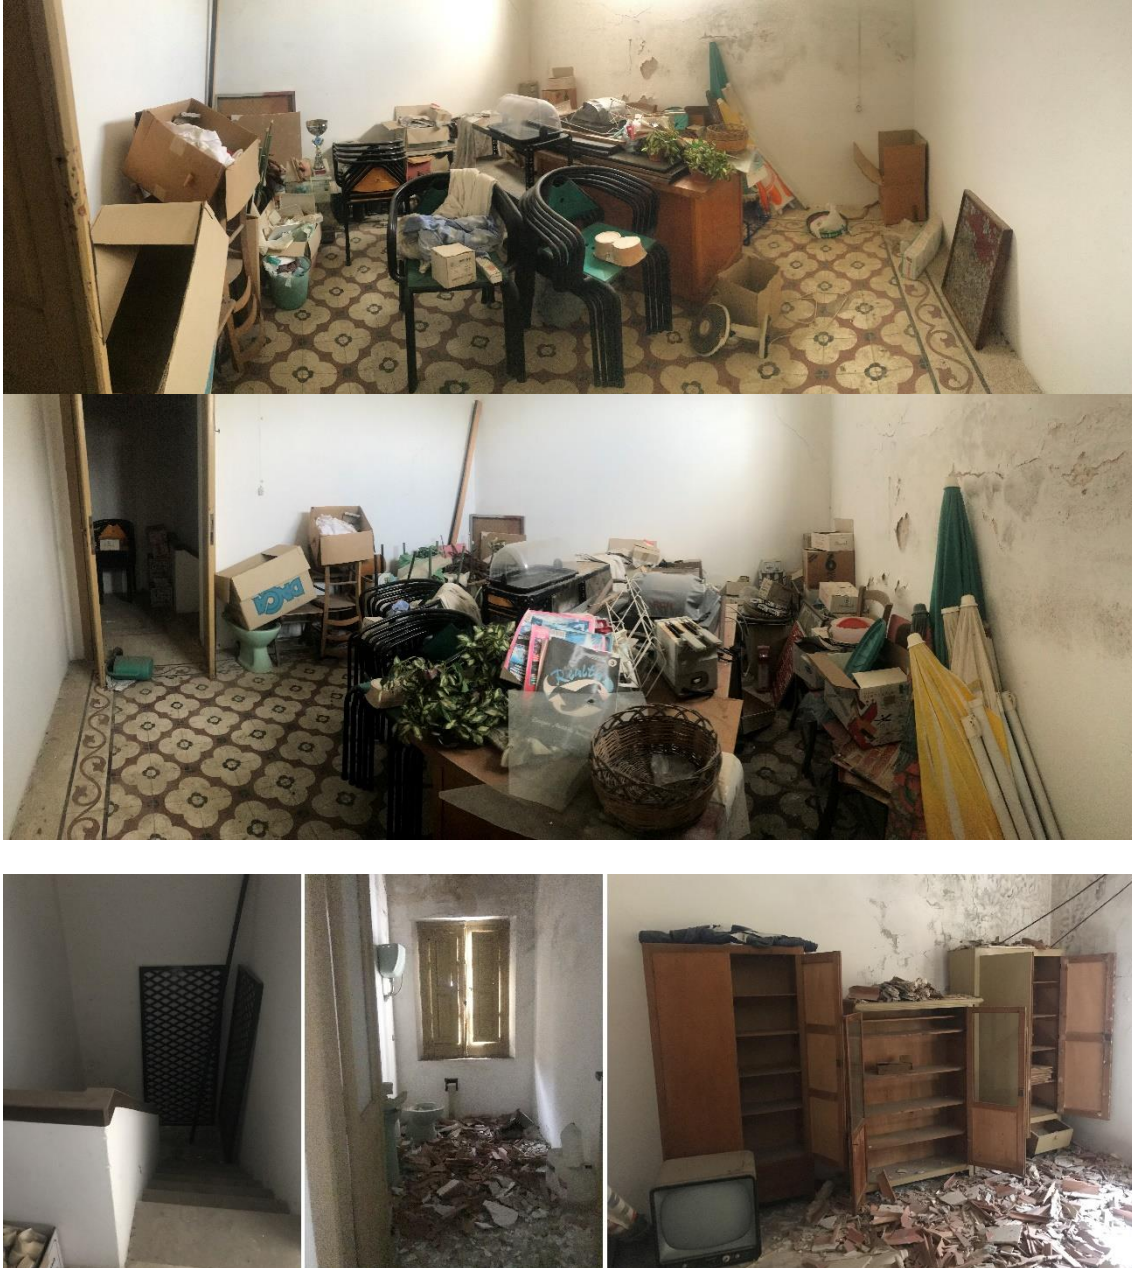
purtroppo questi presentavano un generale stato di degrado, oltre ad una difficoltà di esplorazione data dall'eccessiva presenza di materiali lì depositati.

Viste ambienti interni (P1) accessibili mediante scale interne dall'ingresso di sinistra
