# RAPPORTO DI VALUTAZIONE IMMOBILIARE

**Abitazione – Via Trento n.14 – MALO (VI)**

**Data: 22 Maggio 2023**

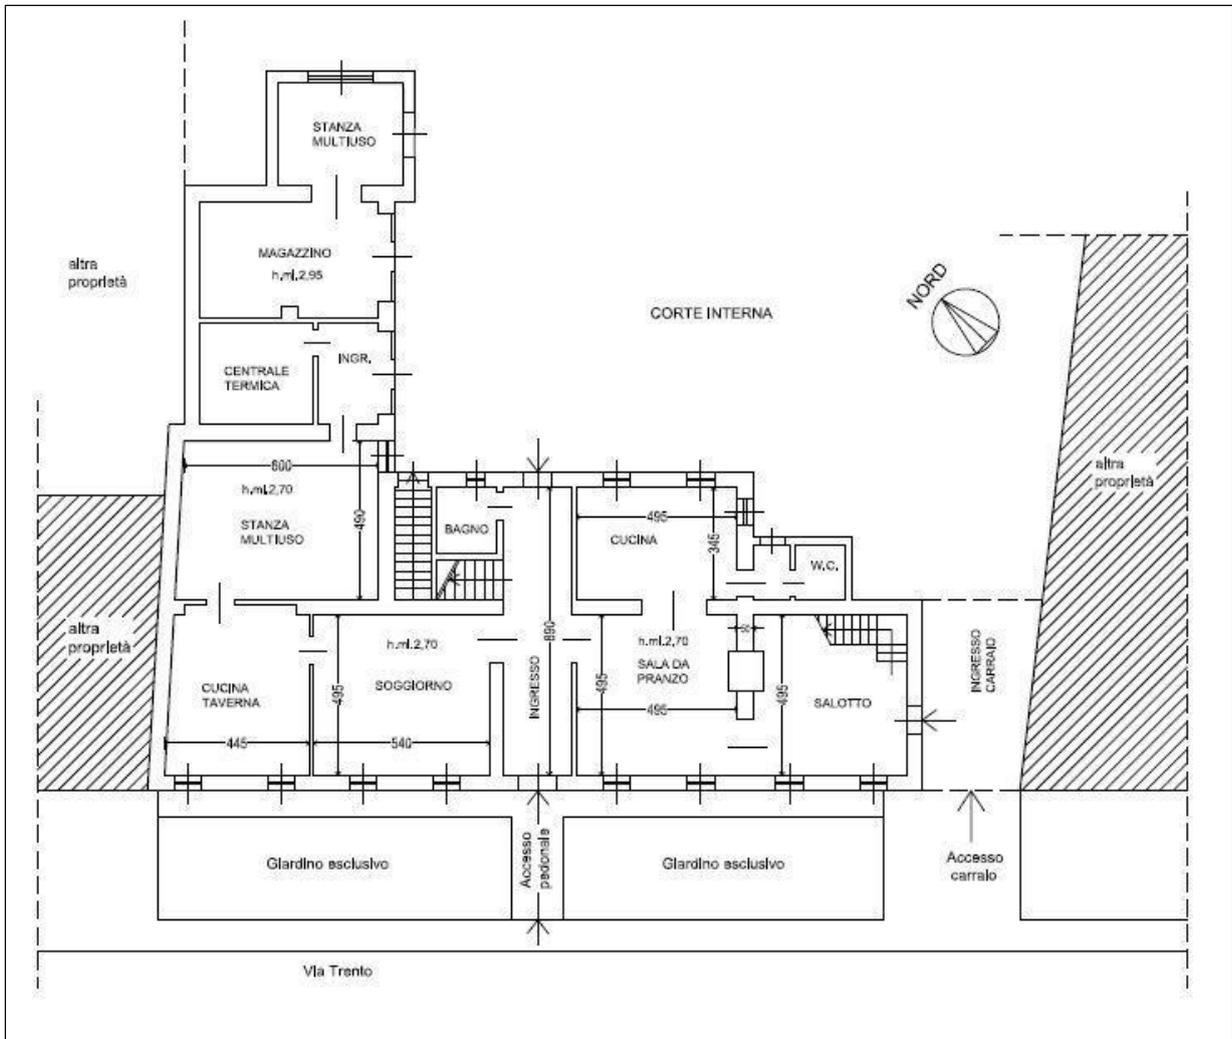
**PIANTA PIANO TERRA**

**PIANO TERRA**, di h. ml. 2,70, composto da:

un ingresso centrale-disimpegno di circa mq. 18,70, una sala da pranzo di circa mq. 24,50, una cucina di circa mq. 17,00, un salotto (con scala di accesso al piano primo) di circa mq. 23,20, un w.c. di servizio di circa mq. 2,50, un soggiorno di circa mq. 26,70, una cucina-taverna di circa mq. 22,30, una stanza multiuso di circa mq. 30,10, un bagno di circa mq. 3,70, un ingresso secondario lato corte interna di circa mq. 5,80, una stanza centrale termica di circa mq. 11,00, un locale magazzino di circa mq. 19,80 una stanza multiuso di circa mq. 12,30, ampia scala di accesso al piano primo.

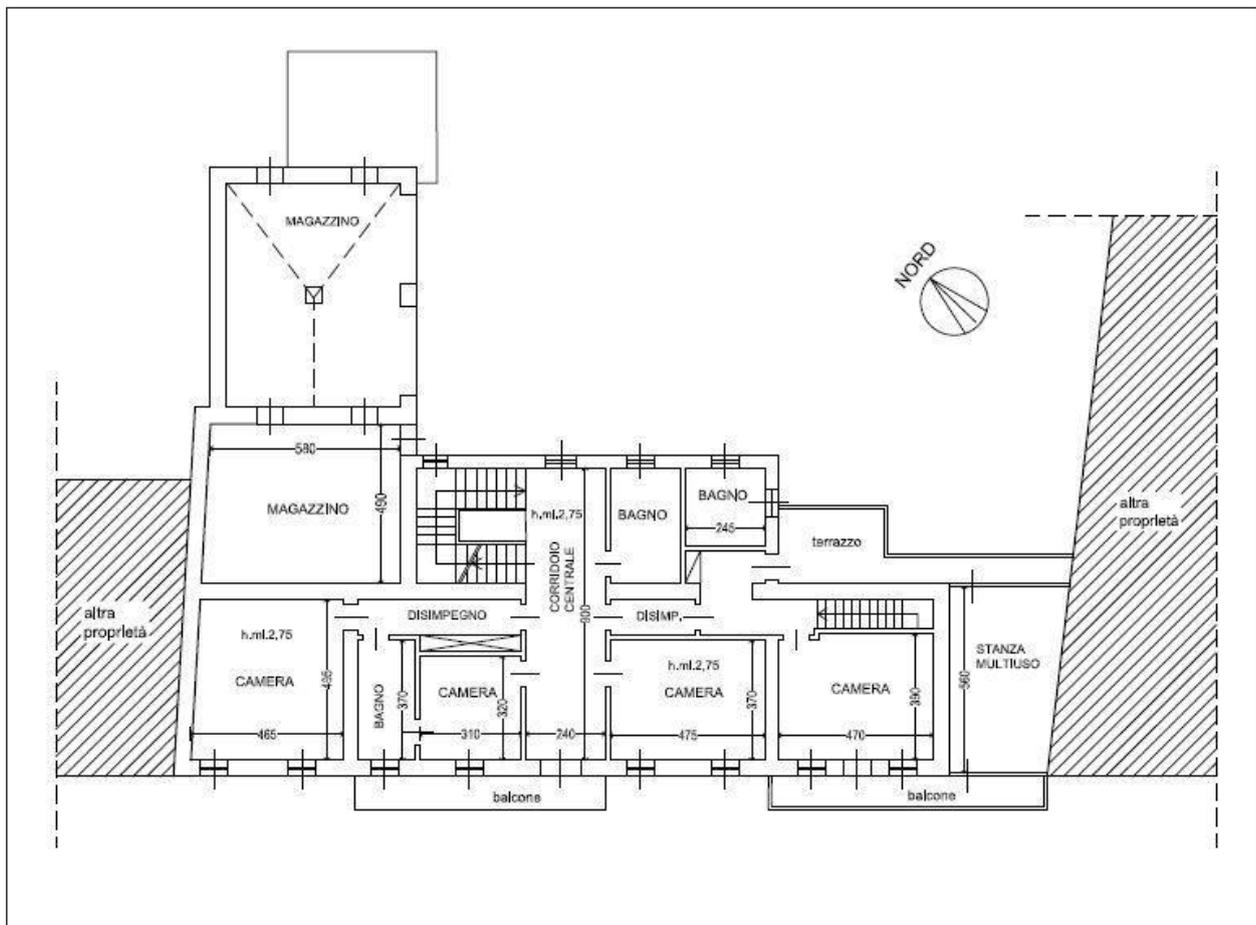
**PIANTA PIANO PRIMO**

**PIANO PRIMO**, di h. ml. 2,75, composto da:

un corridoio centrale-disimpegno di arrivo della scala interna dal piano terra di circa mq. 21,60, una camera di circa mq. 17,60, un bagno di circa mq. 7,60, un disimpegno di circa mq. 10,00, una camera di circa mq. 18,00, un bagno di circa mq. 5,90, un terrazzo di circa mq. 12,70 una stanza multiuso di circa mq. 19,90, una camera di circa mq. 9,90, un bagno di circa mq. 6,40, un disimpegno di circa mq. 7,00, una camera di circa mq. 22,30, scala di accesso al piano sottotetto, un magazzino con accesso dalla corte interna di circa mq. 29,10 ed un altro magazzino aperto con tetto inclinato di circa mq. 36,50.

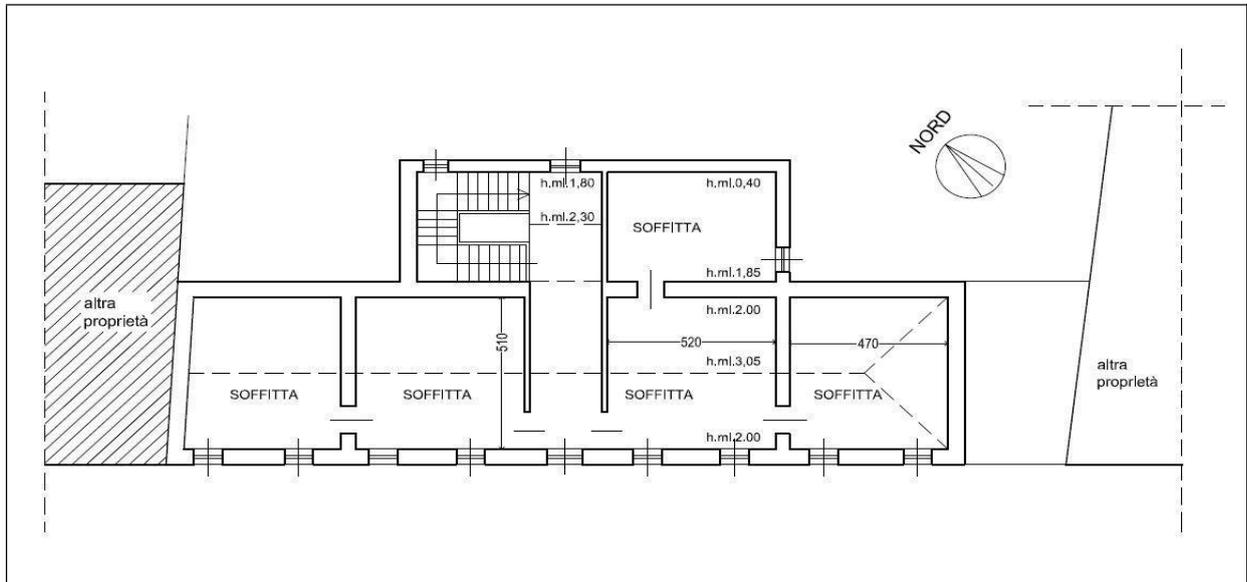
**PIANTA PIANO SOTTOTETTO - SOFFITTA**

**PIANO SOTTOTETTO - SOFFITTA**, non abitabile, di h. variabile, composto da:

Una soffitta con tetto in legno a vista composta da quattro stanze con h.min. ml. 2,00 ed h.max ml. 3,05 delle dimensioni complessive di circa mq. 111,40, una stanza soffitta con h.min. ml.0,40 e max ml. 1,85 di circa mq. 17,70. Pavimento in cemento liscio grezzo e tetto a vista.

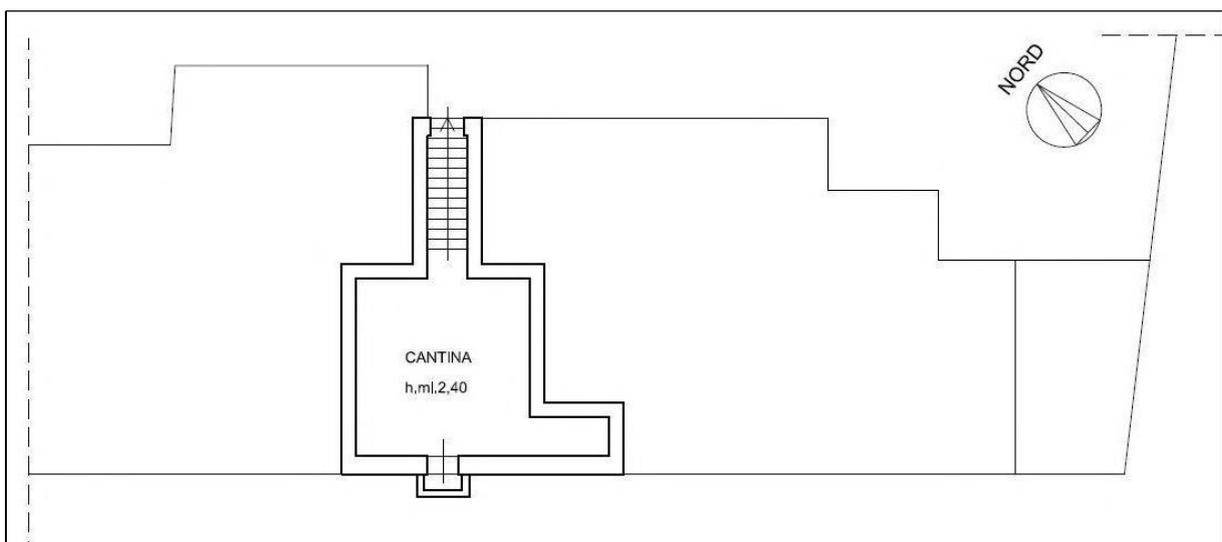
**PIANTA PIANO INTERRATO - CANTINA**

**PIANO INTERRATO - CANTINA**, di h.2,40, composto da:

Una stanza adibita a cantina di circa mq. 26,10.

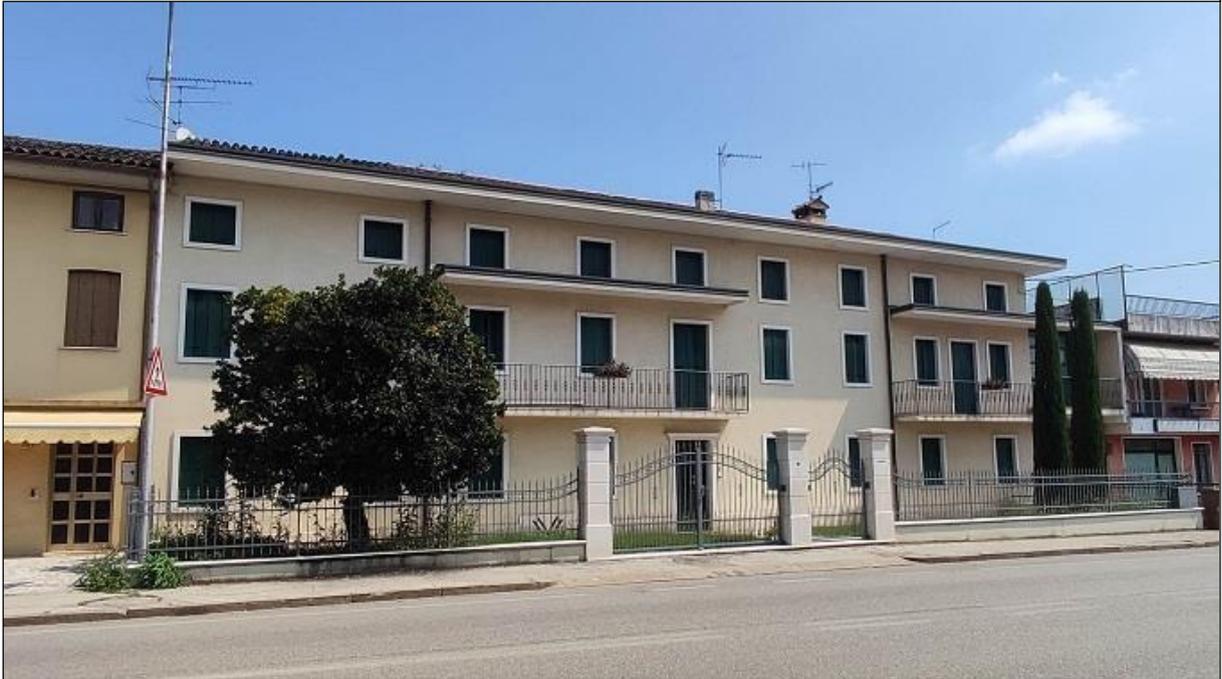
*Vista esterna da via Trento*

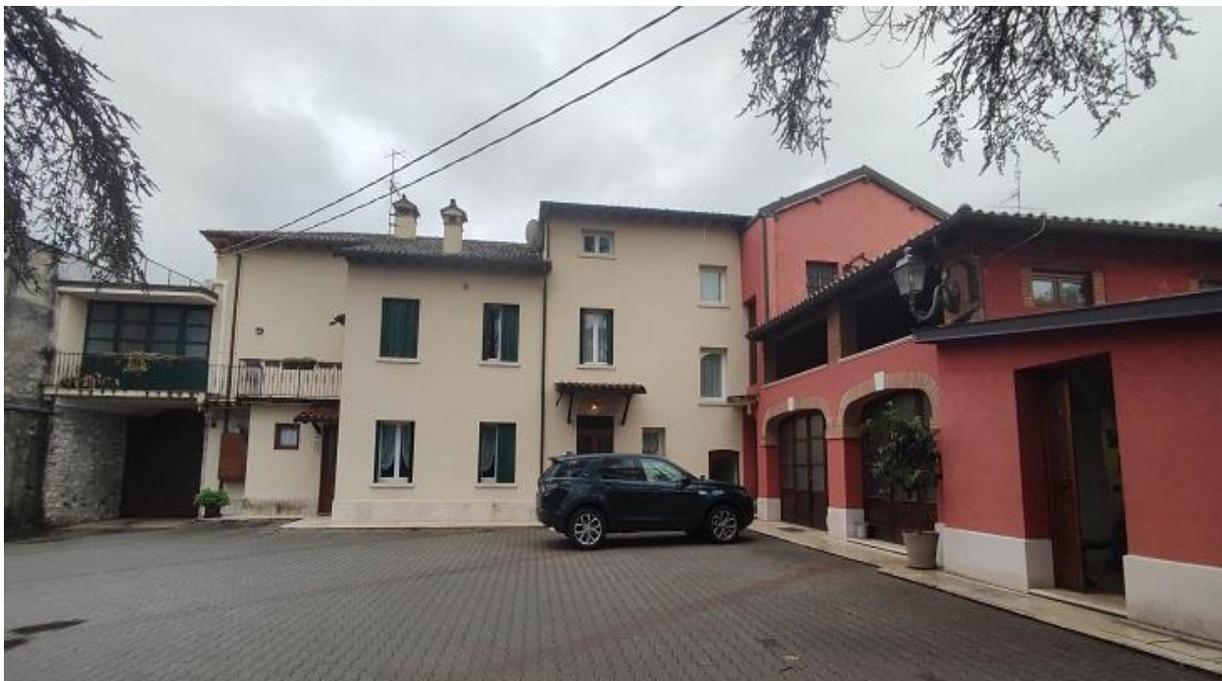
*Vista corte interna esclusiva*

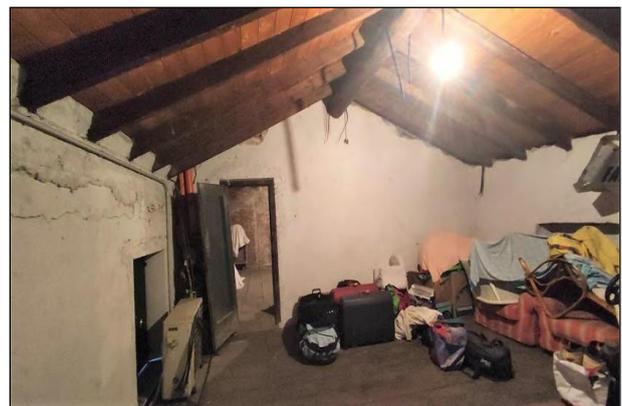
*Piano sottotetto - soffitta*
