RELAZIONE DI STIMA
DEL PERITO ESTIMATORE

STIMA DEI BENI IMMOBILI

TRIBUNALE DI VERONA
SEZIONE FALLIMENTARE
Fallimento RF 104/2021
Sentenza n° 111/2021 del 30/06/2021
Giudice Delegato dott. --- OMISSIS ---
Curatore fallimentare: Avv. --- OMISSIS ---

**LOTTO 1: albergo in precarie condizioni di manutenzione
in Bosco Chiesanuova (VR), Loc. Malga San Giorgio,
per il diritto di proprietà, per la quota di 1/2**

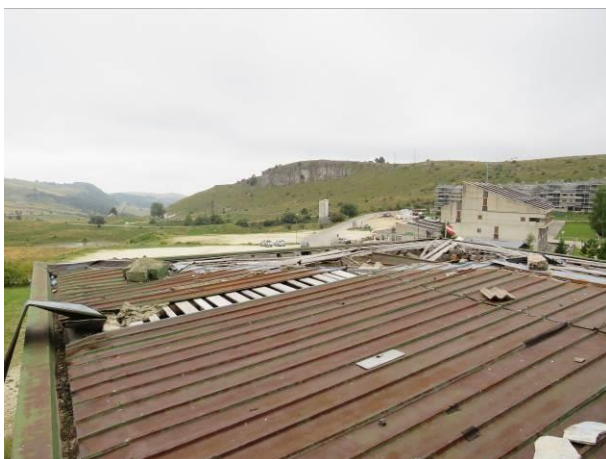
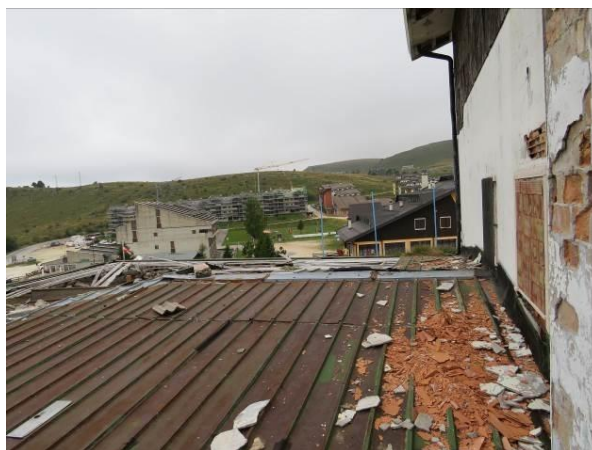
Particolare della terrazza al piano primo, attualmente ricoperta da struttura di lamiera, in parte crollata.

- 1) la divisione planimetrica interna risulta molto simile allo stato dei luoghi anche se si riscontrano lievi ma numerose difformità architettoniche riguardanti fori porta spostati e/o mancanti, porzioni di setti murari spostati e/o in parte mancanti;
- 2) la terrazza presente a est del primo piano risulta ricoperta da una struttura in ferro che la assimila di fatto a una copertura.

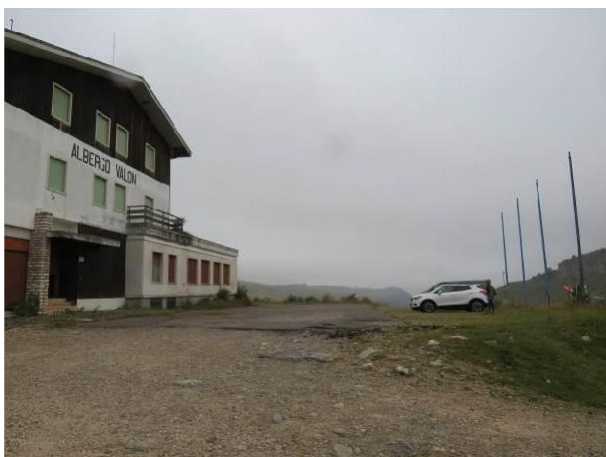
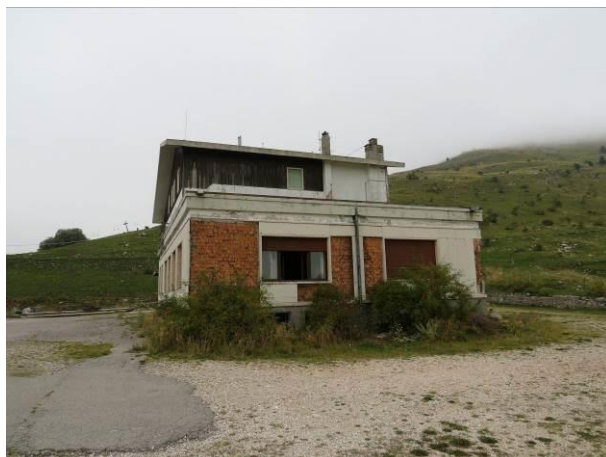
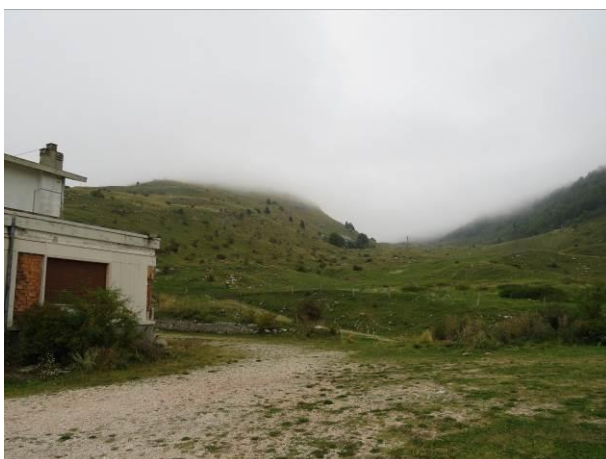
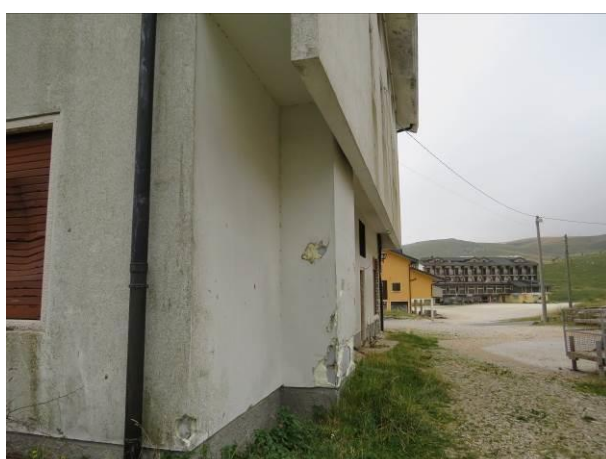
AREA ESTERNA

Trattasi di area scoperta pertinenziale, **non fisicamente delimitata**, posta sui 4 lati del fabbricato, accessibile dalla Via Villaggio Malga San --- OMISSIS ---.
L'area risulta a Ovest in parte asfaltata e nei rimanenti lati risulta in parte a verde e in parte a ghiaino.
PRECISAZIONI: L'area esterna presenta le problematiche catastali già affrontate e descritte nelle pagine precedenti cui si rimanda per completezza.

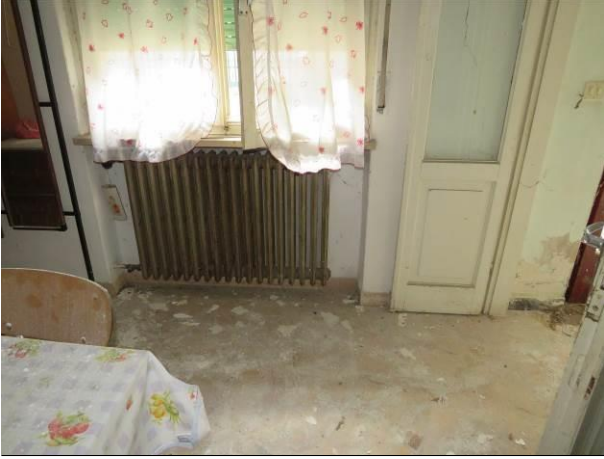
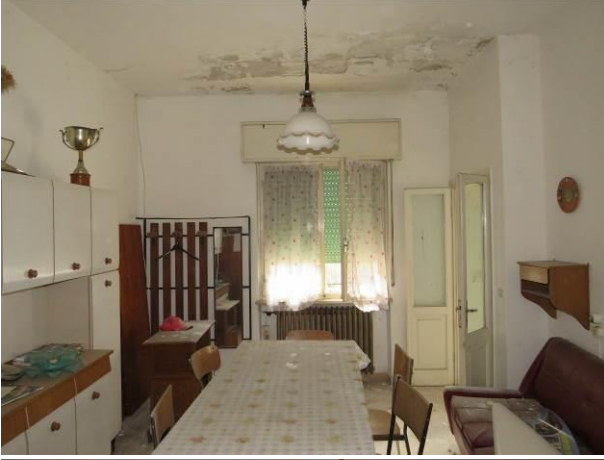
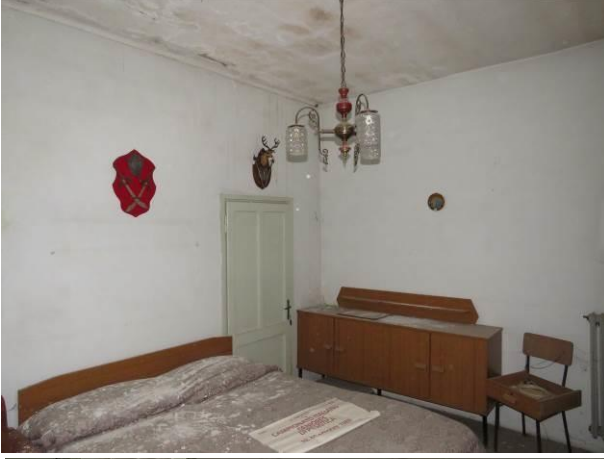
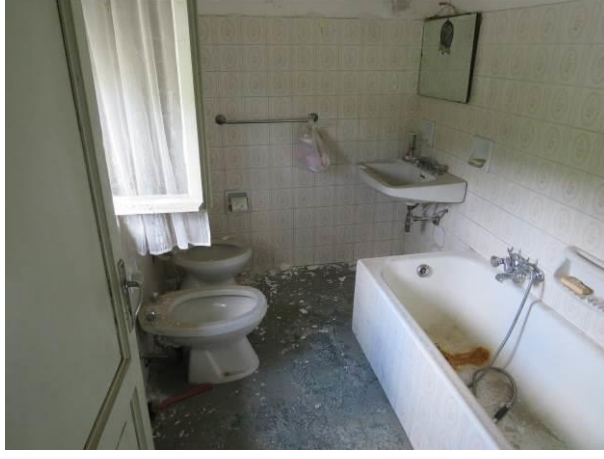
ABITAZIONE sub 2 (CIVICO 217/B)

Suddivisione interna	<p>Piano terra: soggiorno-pranzo, cucinino e vano scala. Piano primo: n.° 2 camere da letto, un servizio igienico, n.° 2 balconi. Piano scantinato: vano cantina e vano scala.</p>
Impianti	<p>Caratteristiche e conformità degli impianti: obsoleti, in completo stato di abbandono analogamente allo stato del fabbricato.</p>
Finiture interne	<p>Caratteristiche generali: l'edificazione dell'immobile risale in epoca anteriore al 1972. Situazione manutentiva attuale: immobile in stato di abbandono protratto da tempo. Gli intonaci interni e le tinteggiature sono in fase di distacco. Pavimentazione interna: parte in marmette, parte in piastrelle ceramiche, stato manutentivo pessimo, completamente da ristrutturare; Rivestimenti interni: piastrelle ceramiche in cattivo stato manutentivo, obsoleti. Serramenti esterni: in legno, vetro semplice (in alcune finestre mancante e/o rotto, con tapparella in pvc, obsoleti, in cattivo stato di manutenzione; Serramenti interni: porte interne in legno tamburato, in cattivo stato manutentivo, obsolete. Copertura: soletta in cemento, copertura in laterizio, presenza di copiose infiltrazioni d'acqua.</p>

Precisioni	<p>Si elencano in modo indicativo e non esaustivo alcune peculiarità dell'immobile:</p> <ul style="list-style-type: none"> • infiltrazioni abbondanti e diffuse che causano seri e imponenti ammaloramenti al fabbricato nel suo insieme.

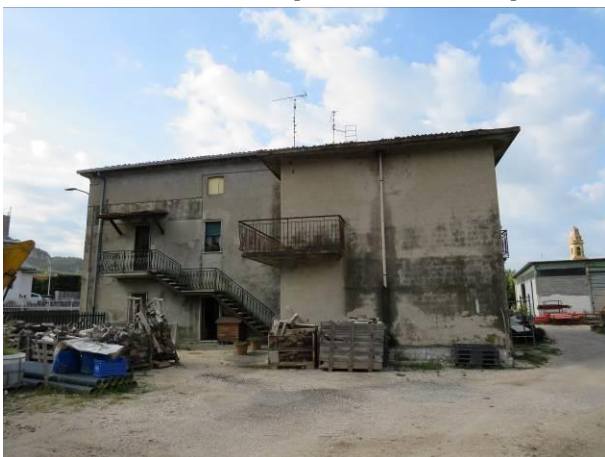
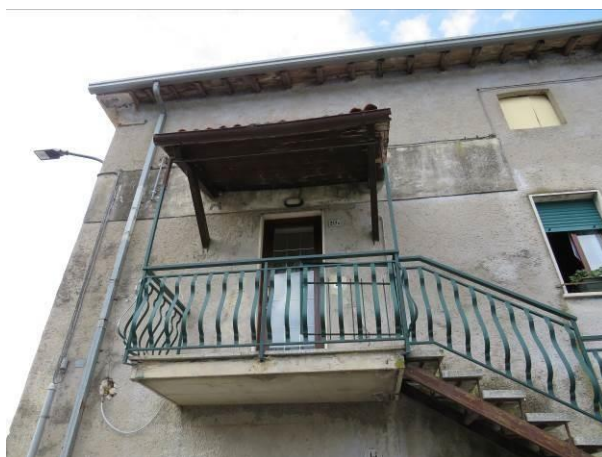
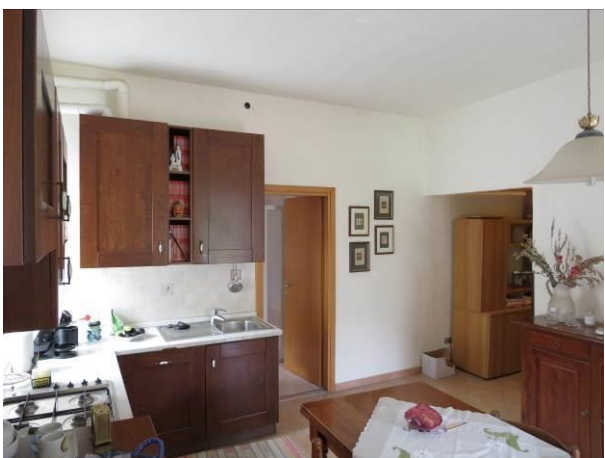
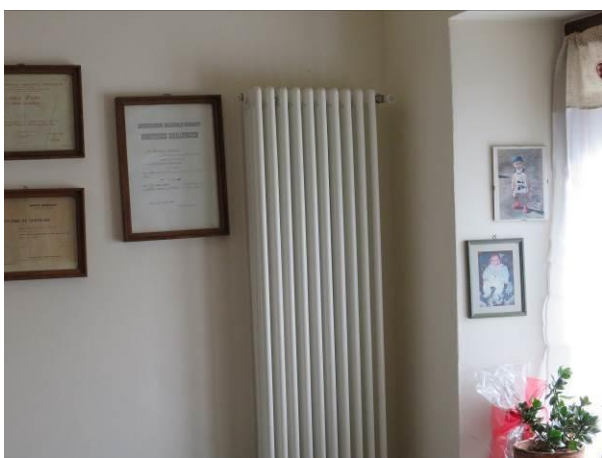
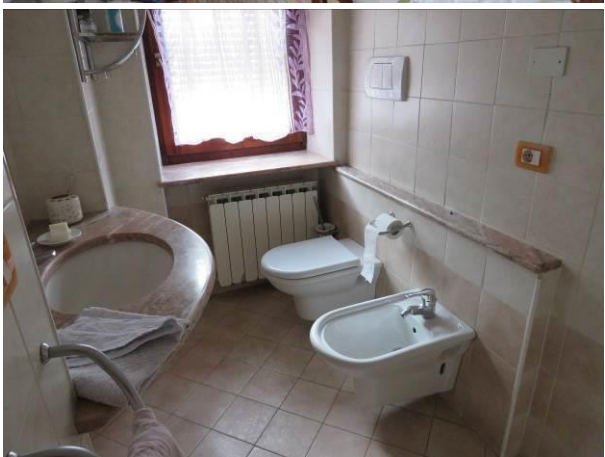
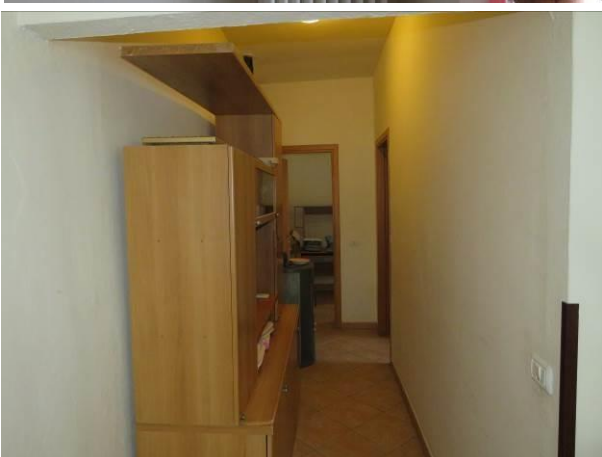
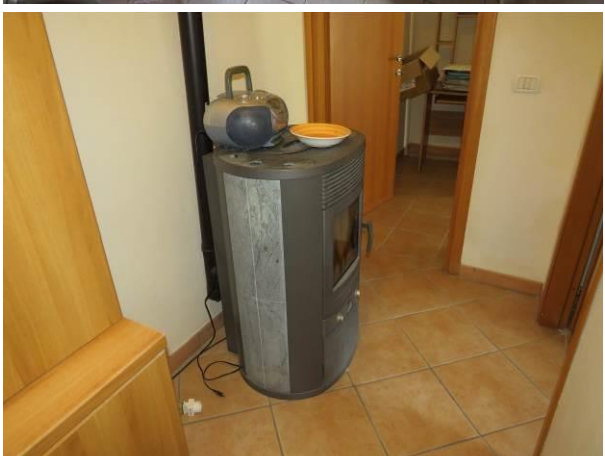
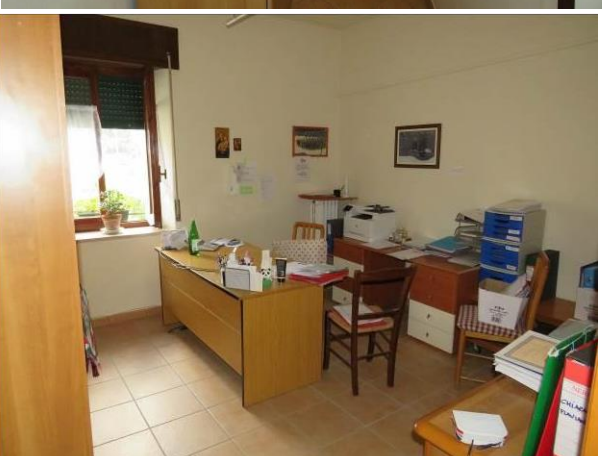
ABITAZIONE sub 3 (CIVICO 217/A)

Suddivisione interna	<p>Piano primo: soggiorno-pranzo, corridoio, n.° 2 camere da letto, un servizio igienico, n.° 2 balconi. Scala di accesso esterna.</p>
Impianti	<p>Conformità degli impianti: nessuna dichiarazione di conformità depositata presso il Comune di Dolcè (VR). Caratteristiche degli impianti: obsoleti, in completo stato di abbandono analogamente allo stato del fabbricato. L'unità immobiliare viene riscaldata da stufa a pellet e da impianto di riscaldamento costituito da caldaia a gas e radiatori/termo-arredi, con bombola gas esterna.</p>
Finiture interne	<p>Caratteristiche generali: l'edificazione dell'immobile risale in epoca anteriore al 1967, ristrutturata negli anni '80. Situazione manutentiva attuale: interno dell'immobile in buone condizioni, tuttavia l'involucro generale si presenta in pessimo stato manutentivo. Pavimentazione interna: in piastrelle ceramiche, stato manutentivo buono; Rivestimenti interni: piastrelle ceramiche in buono stato manutentivo. Serramenti esterni: in legno e vetro camera, con tapparella in pvc, in discreto stato di manutenzione; Serramenti interni: porte interne in legno tamburato, in buono stato manutentivo.</p>

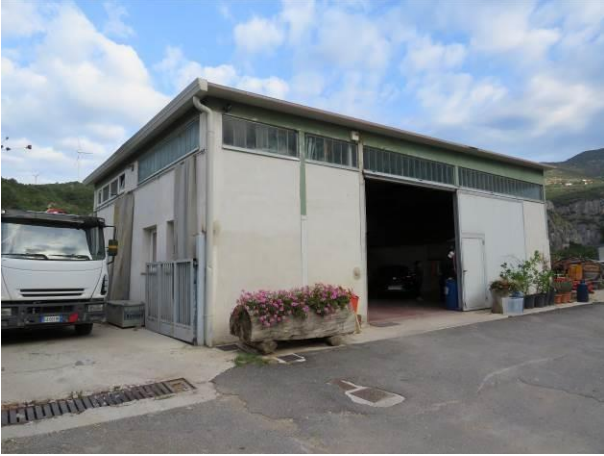
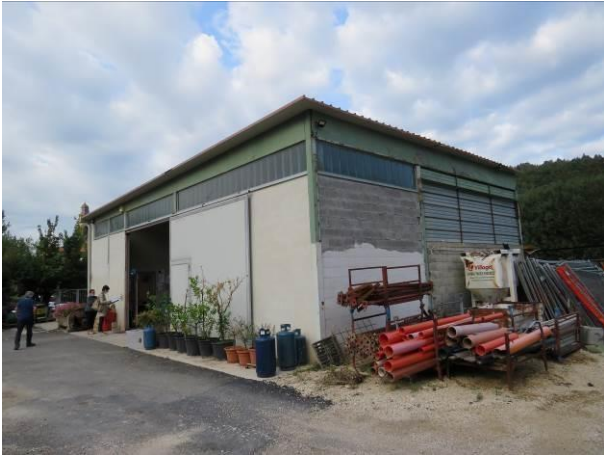
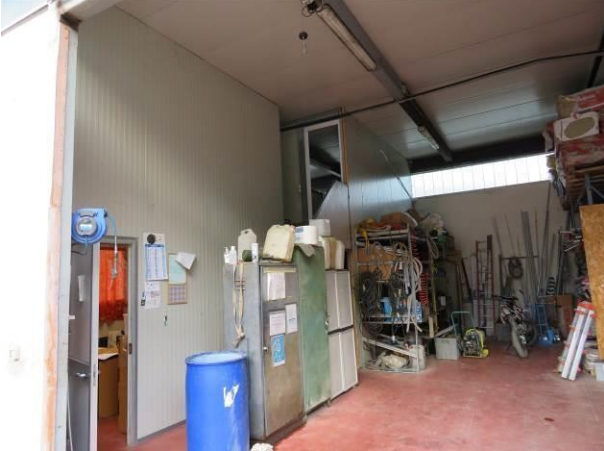
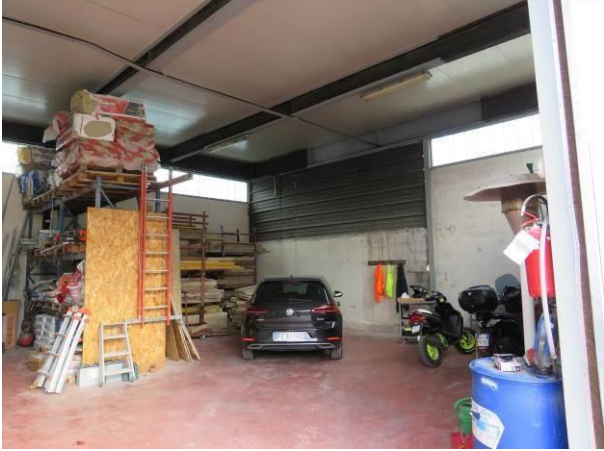
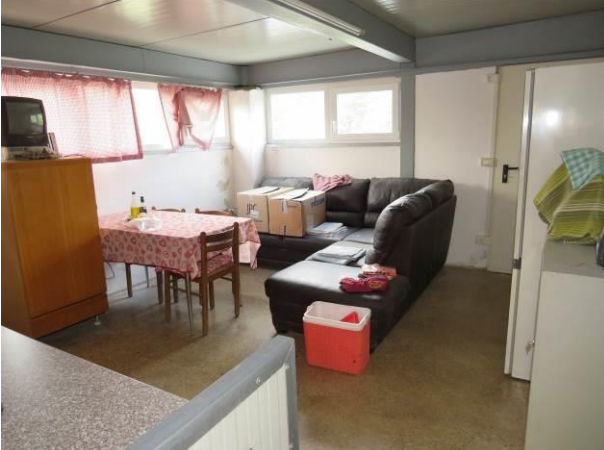
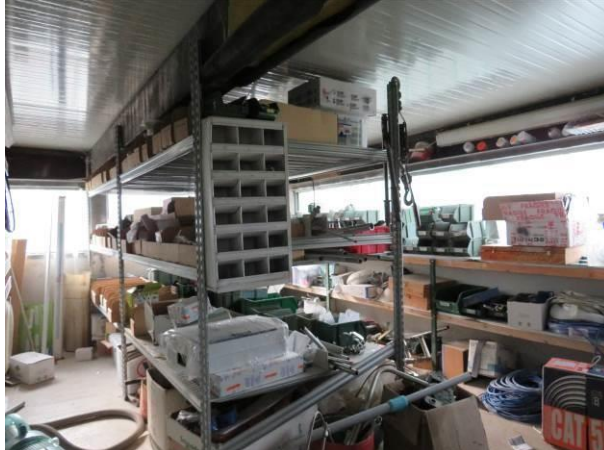
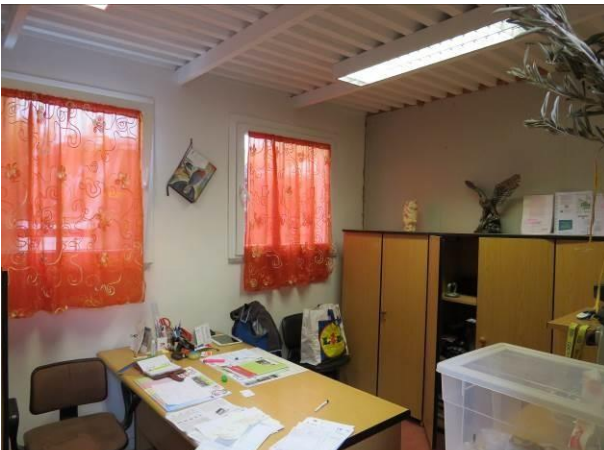
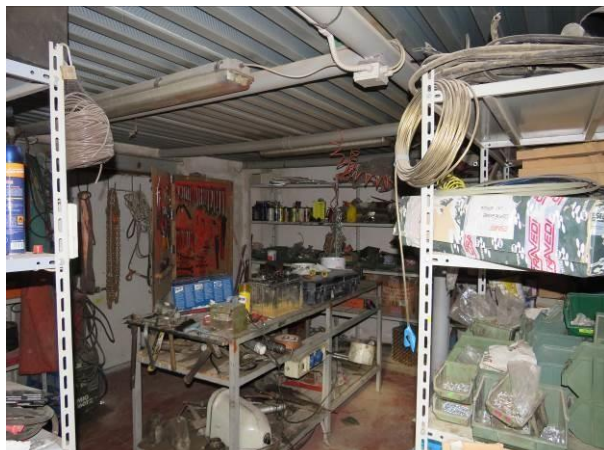
DEPOSITO sub 10

Suddivisione interna	<p>Piano terra: ampio vano deposito attrezzi, un vano tipo officina, un ufficio, spogliatoio/servizio igienico.</p> <p>Piano soppalco: due vani: mensa e deposito.</p>
Impianti	<p>Conformità degli impianti: nessuna dichiarazione di conformità depositata presso il Comune di Dolcè (VR).</p> <p>Caratteristiche degli impianti: è presente l'impianto elettrico di illuminazione e l'impianto idrico-fognario. Sono risultati funzionanti</p>
Finiture interne	<p>Caratteristiche generali: l'edificazione dell'immobile risale in epoca anteriore al 1977.</p> <p>Situazione manutentiva attuale: immobile utilizzato, in condizioni manutentive/conservative compatibili con l'uso e la vetustà.</p> <p>Pavimentazione interna: cemento industriale;</p> <p>Partizioni interne: in pannelli isolanti.</p> <p>Serramenti esterni: serramenti a nastro serramenti in metallo e policarbonato, portone scorrevole in metallo e pannelli isolanti;</p> <p>Serramenti interni: porte interne in metallo.</p>

Precisioni	<p>Si elencano in modo indicativo e non esaustivo alcune peculiarità dell'immobile:</p> <ul style="list-style-type: none"> • la tettoia posta a nord dovrà essere rimossa.

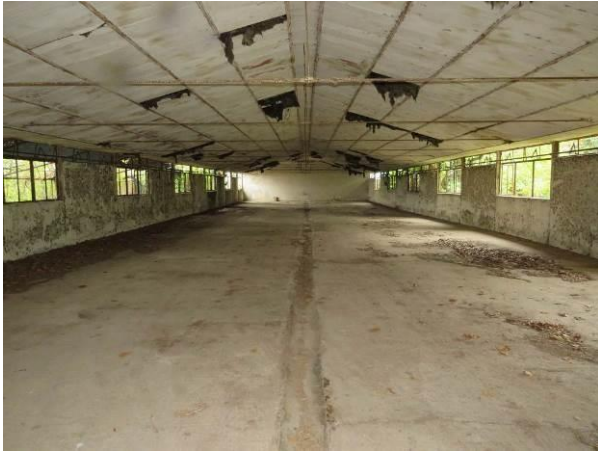
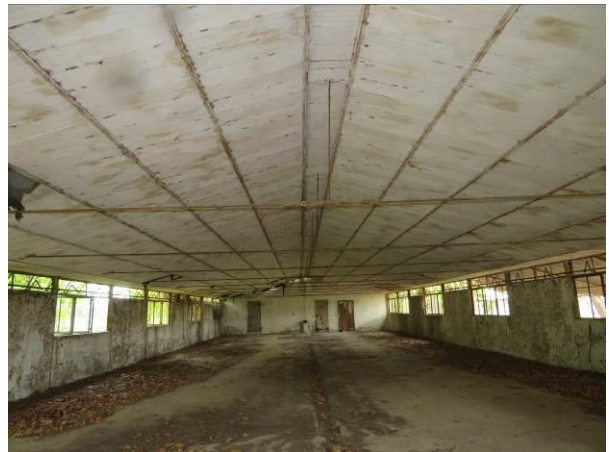
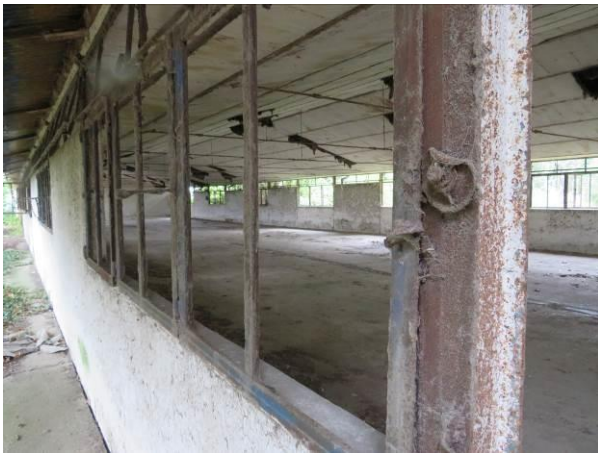
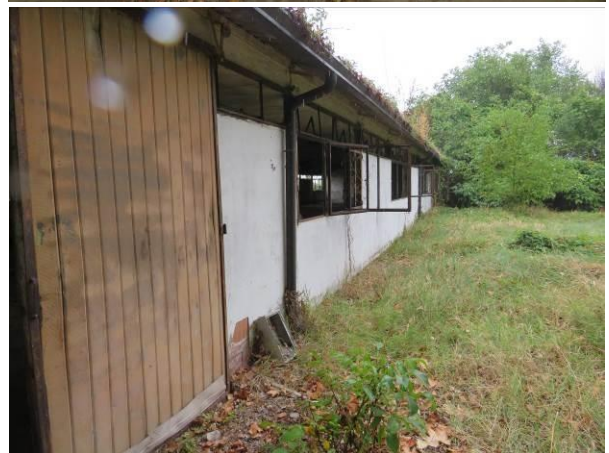
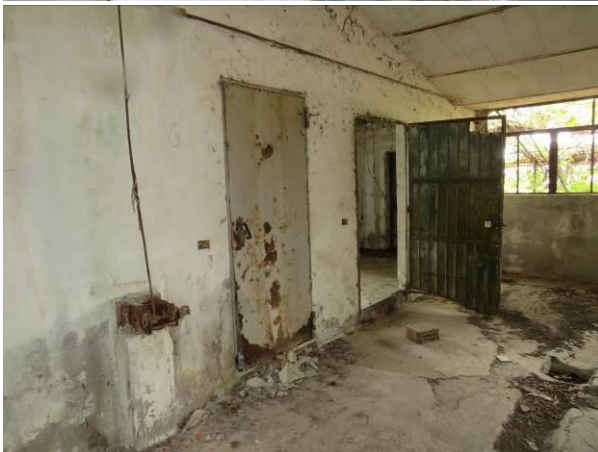
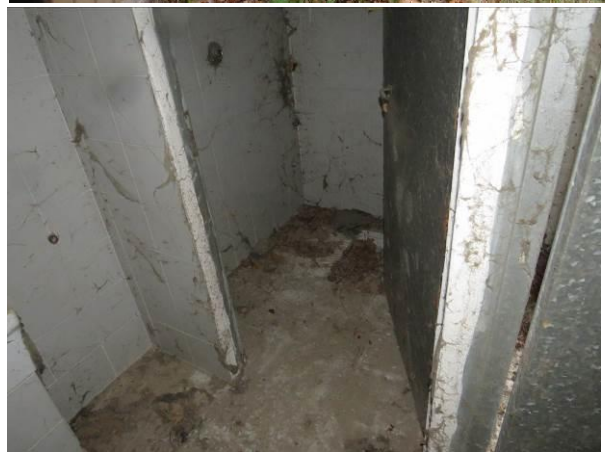
Il fabbricato presenta struttura metallica prefabbricata e con getto in c.a., copertura in capriate metalliche e manto in onduline di eternit, con isolamento in lana di roccia e soffitto in tavole. Le pareti verticali sono in laterizio intonacato interrotte da finestre con serramenti in metallo per la maggior parte prive di vetro. La pavimentazione è in cemento battuto. L'immobile è da diverso tempo non utilizzato, lasciato in totale stato di abbandono.

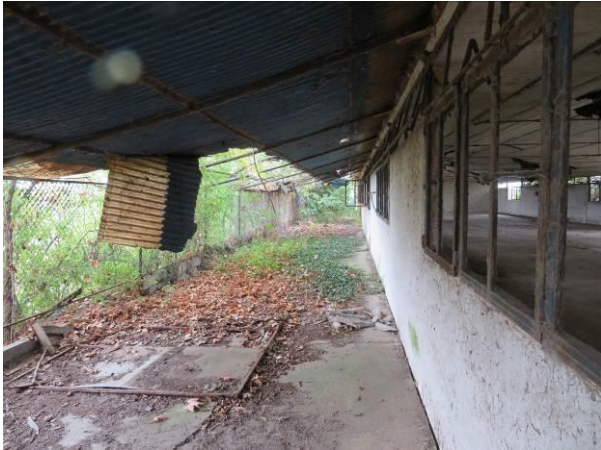
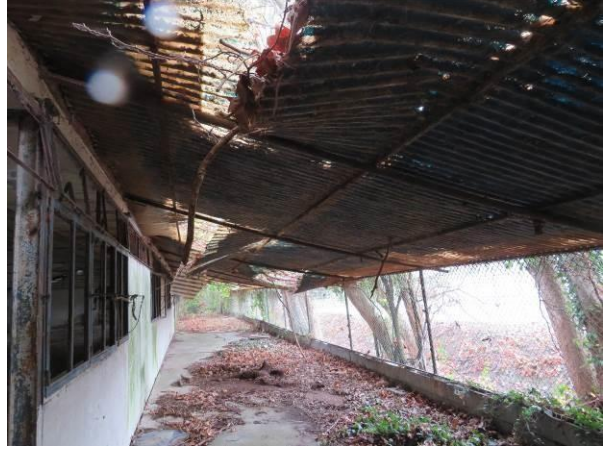
A nord del fabbricato è presente una tettoia in parte crollata, avente struttura in metallo e copertura in onduline di eternit.

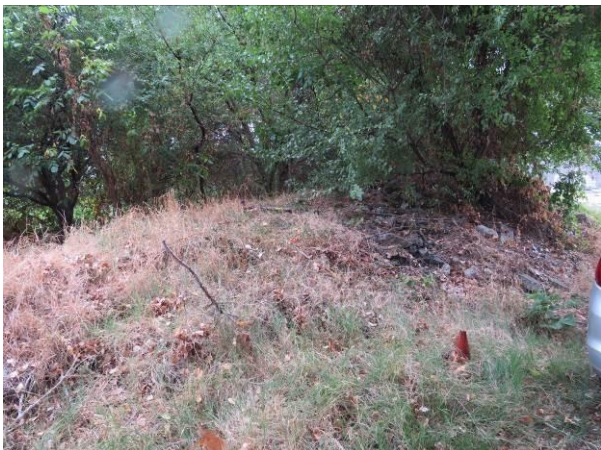
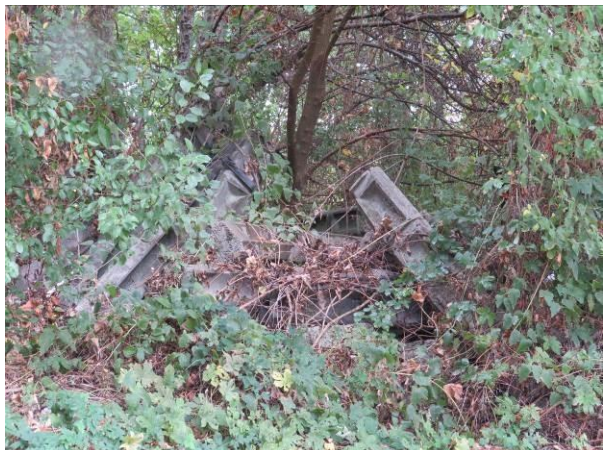
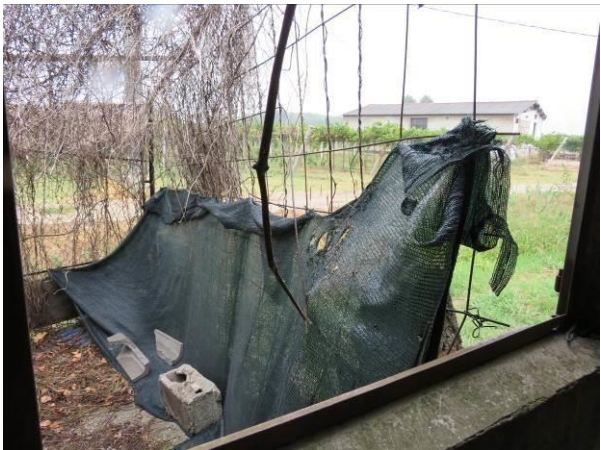
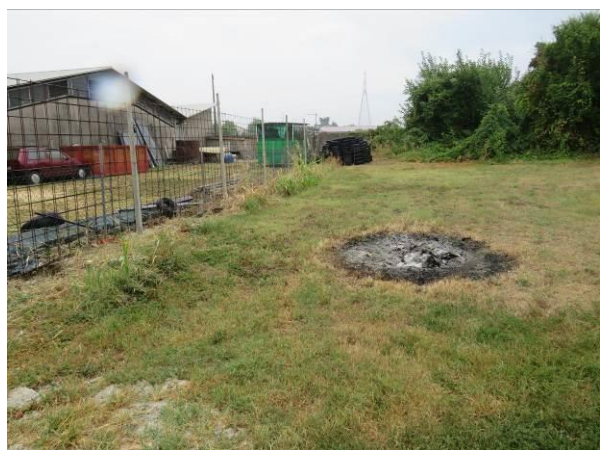
Si ritiene doveroso evidenziare che nell'area di pertinenza sono presenti cumuli di materiali di risulta e/o di diversa natura, che dovranno quindi essere rimossi ed adeguatamente smaltiti.

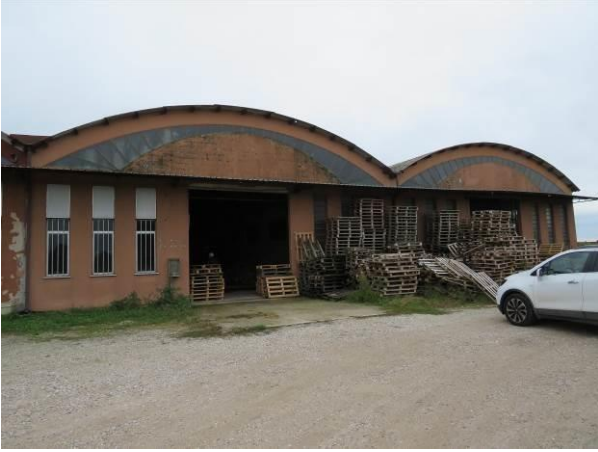
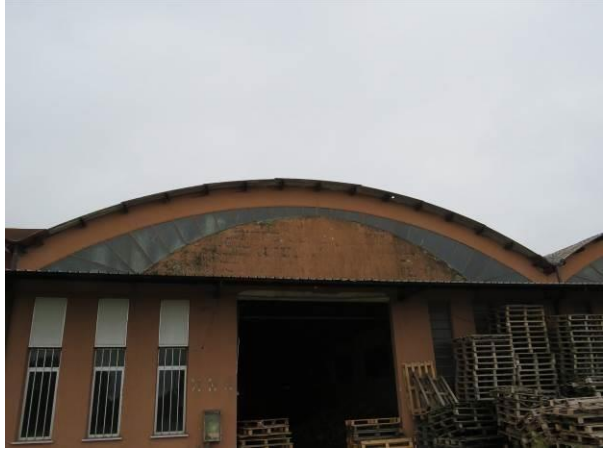
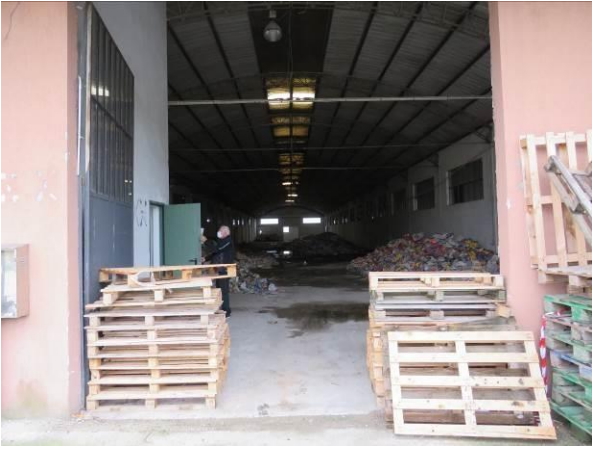
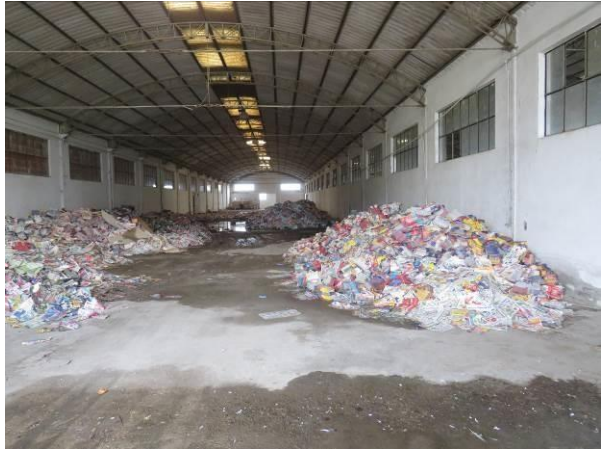
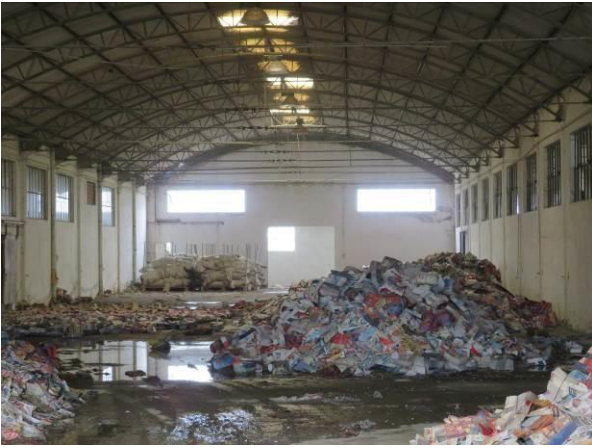
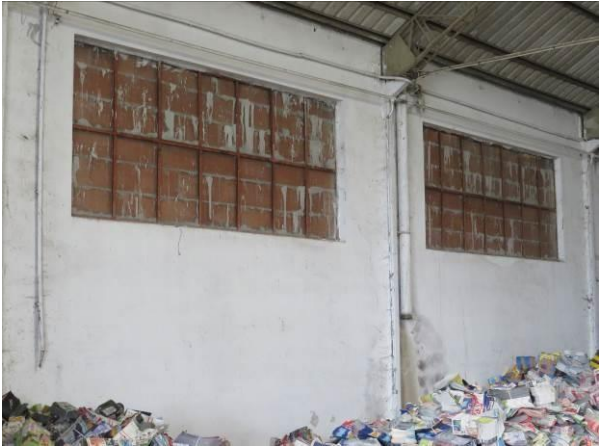
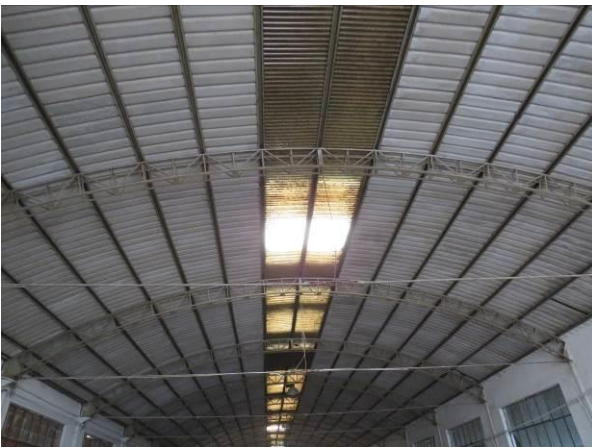
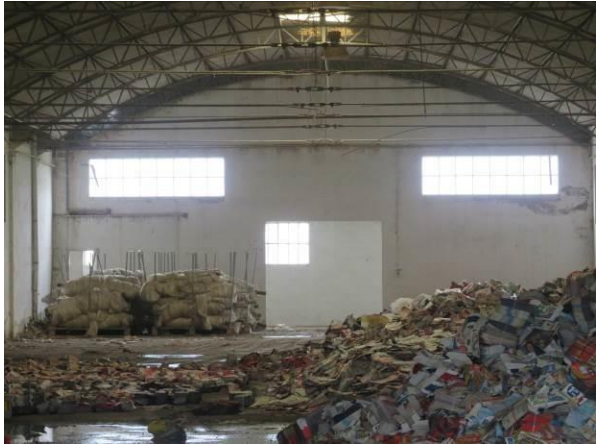
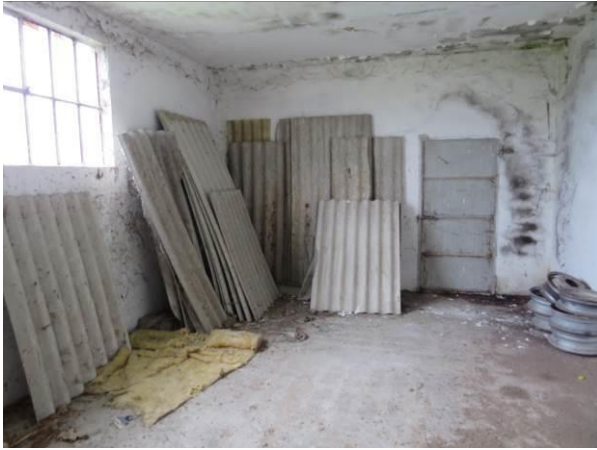
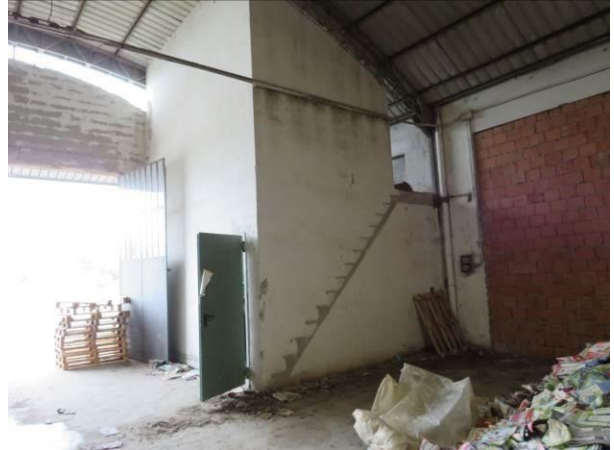
Il fabbricato presenta struttura in pilastri di c.a., pareti in muratura, struttura del tetto in capriate metalliche, copertura a cupola, con onduline curve in eternit. Le pareti verticali sono in laterizio intonacato interrotte da finestrate con serramenti in metallo e vetro singolo. La pavimentazione è in cemento battuto. I portoni e le porte interne sono anch'esse in metallo.

Precisioni	<p>Si segnala inoltre la necessità di effettuare una bonifica per la presenza di lastre di copertura in eternit, per cui la vigente normativa dispone venga effettuata la rimozione e bonifica. Detta circostanza è stata debitamente considerata nella formulazione del valore di stima.</p>

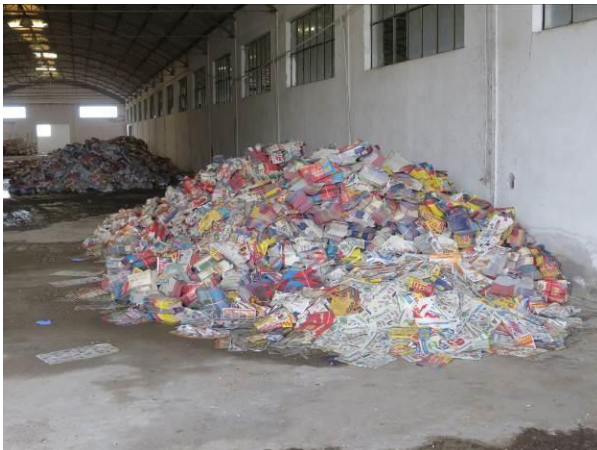
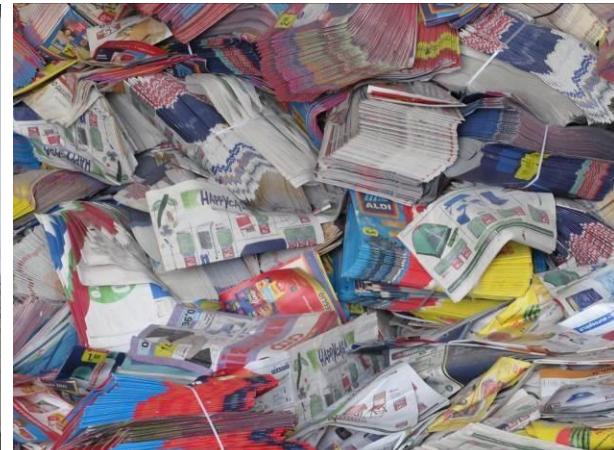
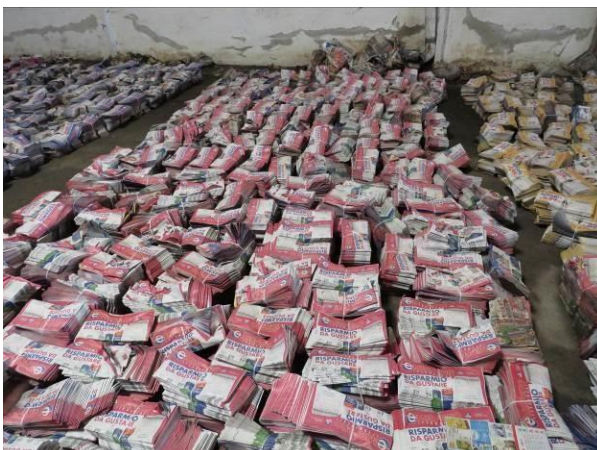
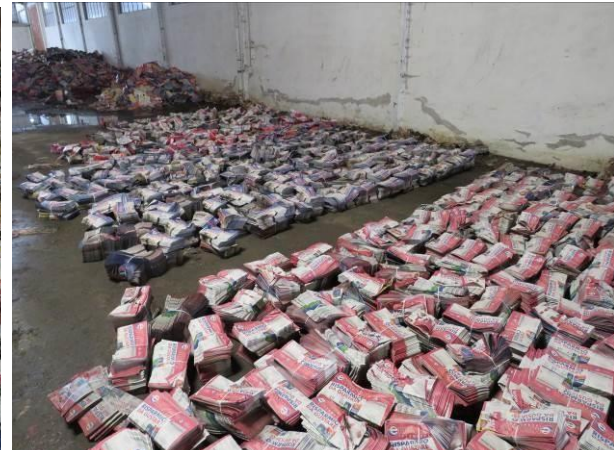
Nel corso del sopralluogo è stata riscontrata una considerevole quantità di carta, nonché mezzi per la movimentazione della stessa.

Si evidenzia inoltre il locale ufficio è sottoposto a sequestro.
