INFORME GRÁFICO DE VISITA A
LAS INSTALACIONES

REALIZADO POR LOS TÉCNICOS
DE GOBID ESPAÑA

CON FECHA: 20/09/2023

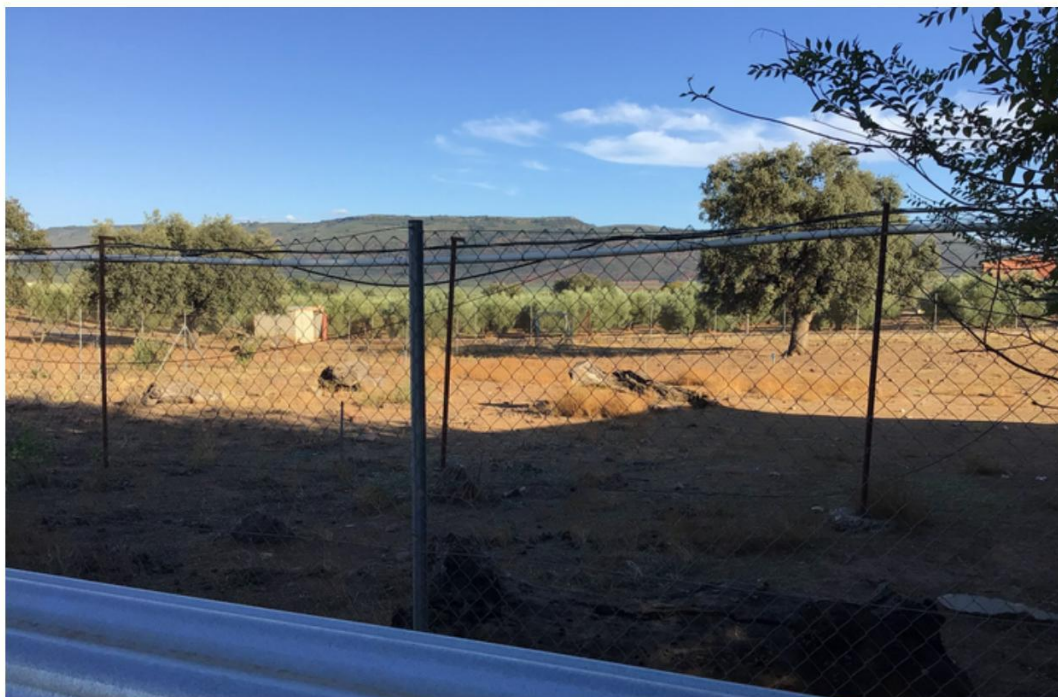
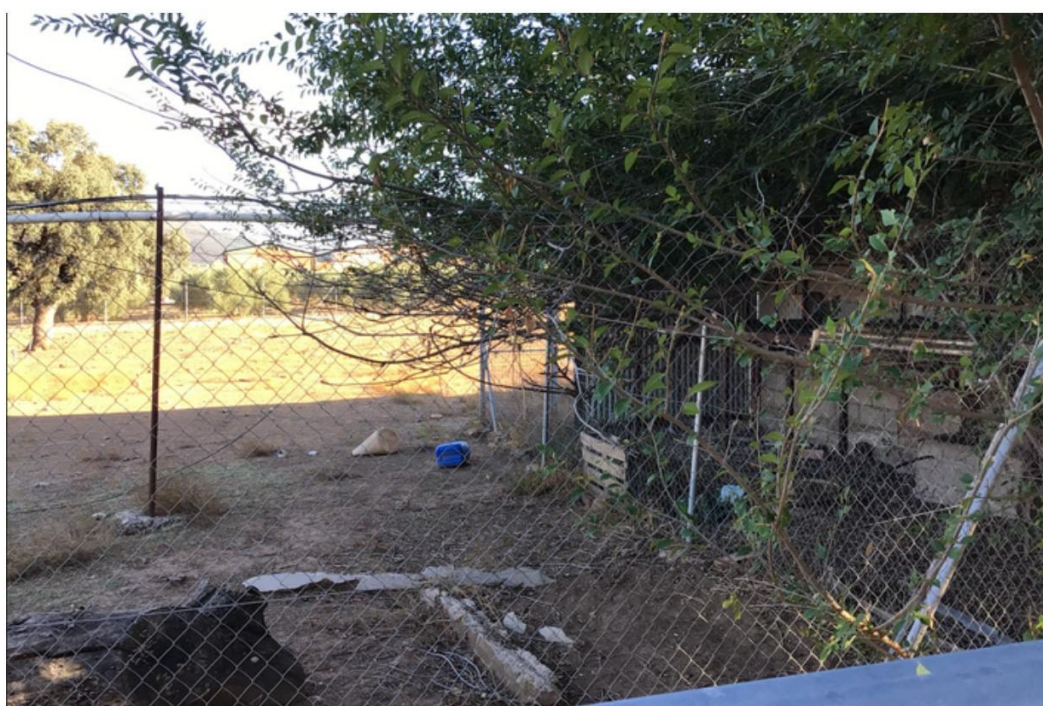
PATIOS EXTERIORES NAVES (II)

cada una de las 4 naves está delimitada por vallado metálico y cuenta con un espacio de terreno, para cada uno de los 4 recintos. Todos son semejantes.
